Les mesures d'émission acoustique appliquées aux moteurs d'automobiles de collection patrimoniale comme outil de diagnostic avant la remise en fonctionnement

**Etude réalisée dans le cadre du projet de recherche ACUME_HV
au Musée National de l'Automobile de Mulhouse (Collection Schlumpf)**

Mémoire présenté par :
Brice Chalançon

Master of Arts HES-SO in Conservation-restoration
Orientation objets scientifiques, techniques et horlogers

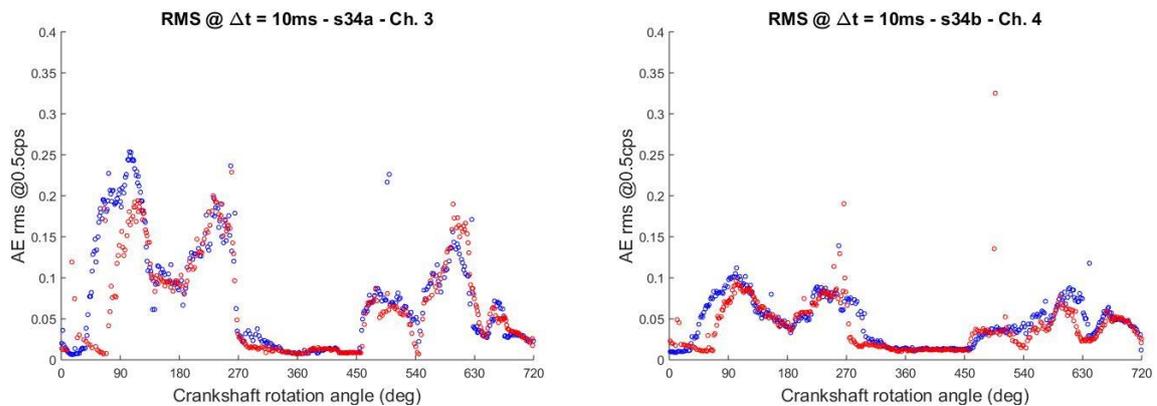
Figure 54 : Signaux des capteurs qui témoignent du jeu entre la bielle et le vilebrequin

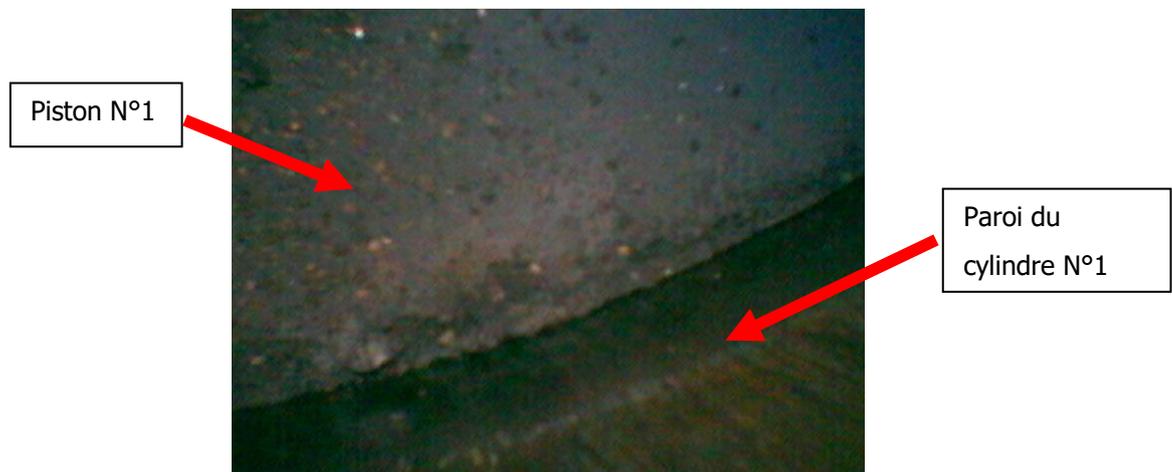
Dans un premier temps, les bougies ont été déposées et un contrôle endoscopique des cylindres¹⁰¹ a été effectué. Toutes les pièces étaient en place et ne présentaient pas de dégradations particulières. Des dépôts liés aux résidus de combustion (figure 65) sont visibles, ce qui était prévisible puisque le moteur est fonctionnel. Par ailleurs, aucune contrainte n'a été ressentie lorsque ce moteur a été activé manuellement.

Figure 65 : Paroi et piston du cylindre N°1 vus avec l'endoscope

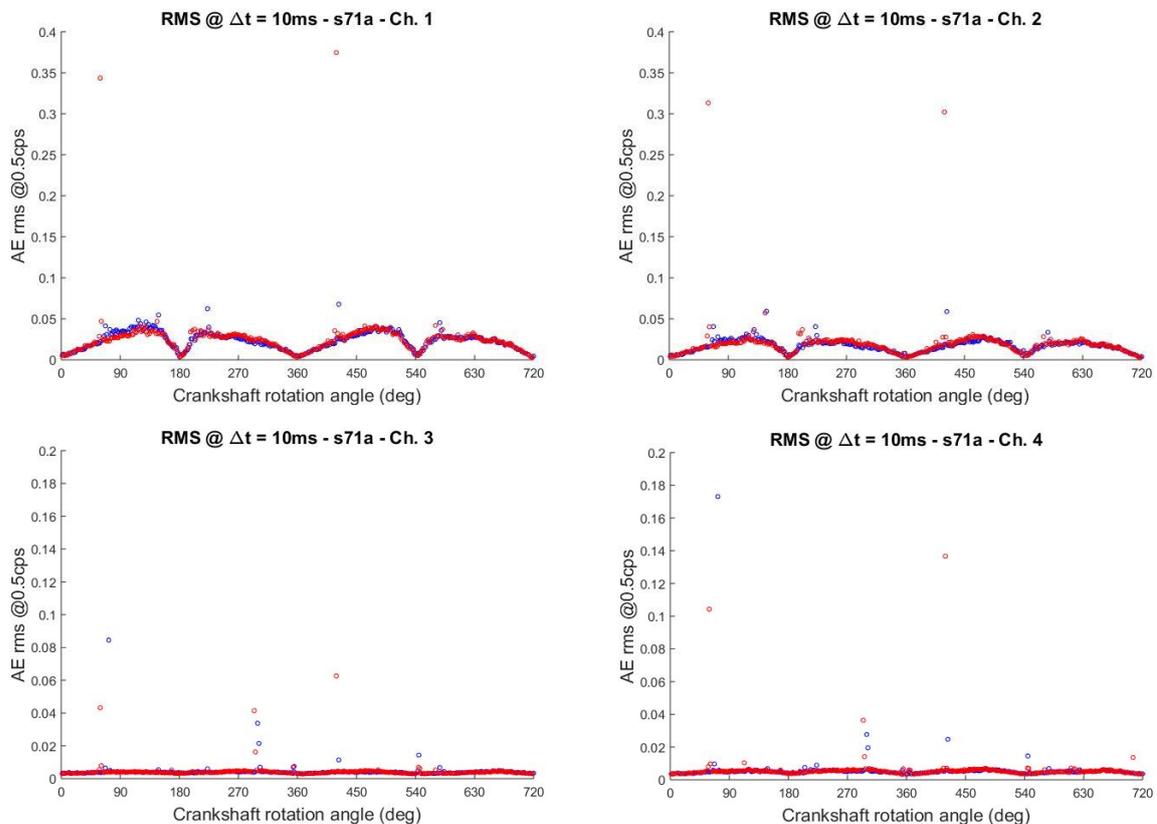
Figure 72 : Essai sur le moteur de la voiture de collection, la Renault AG (Inv.2209) sans bougie

Lors des essais sans bougie (figure 72), les capteurs N°1 et N°2 ont enregistré des signaux de formes et d'intensités comparables à ceux enregistrés sur le moteur test dans les mêmes conditions. Les capteurs N°3 et N°4 n'ont quant à eux quasiment rien enregistré. Cela vient probablement du fait que ce moteur est en huile, ce qui atténue les signaux d'émission acoustique.

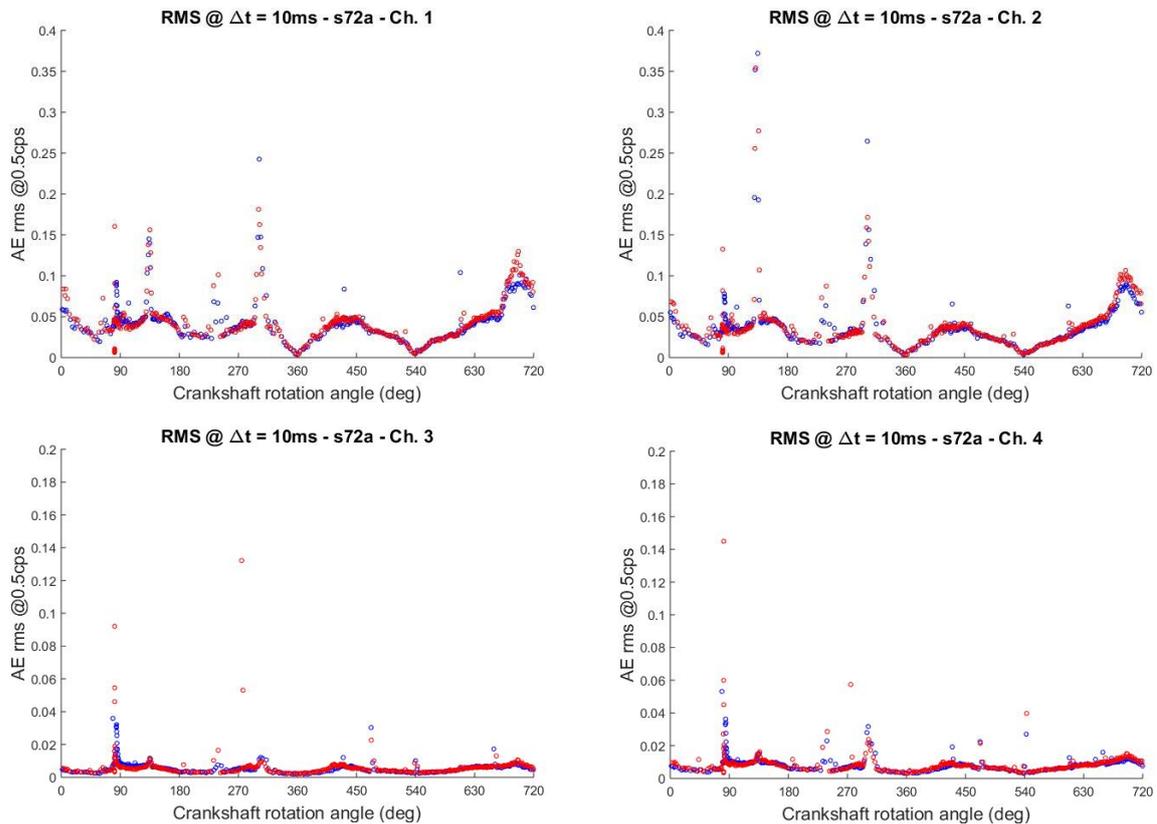
Figure 73 : Essai sur le moteur de la voiture de collection, la Renault AG1 (Inv.2209) avec bougies

Un test d'étanchéité cylindre¹⁰⁷ a été effectué afin de vérifier si la faiblesse du signal est bien due à la présence du liquide de refroidissement, ou si cela révèle un problème. Or, ce test a montré que le cylindre N°2 présente une fuite d'amplitude faible à modérée. Il est donc possible que le capteur d'émission acoustique ait détecté cette légère fuite, ce qu'aucun autre test n'avait détecté jusque-là. Si elle ne l'avait pas été, elle aurait pu créer un déséquilibre dans le moteur, pouvant entraîner la dégradation de certaines pièces internes, voire une casse dans le pire des cas. Cette technique a dans ce cas permis d'anticiper une éventuelle dégradation et de programmer des actions de conservation préventive lors des prochaines opérations de maintenance plutôt qu'une restauration après une panne.

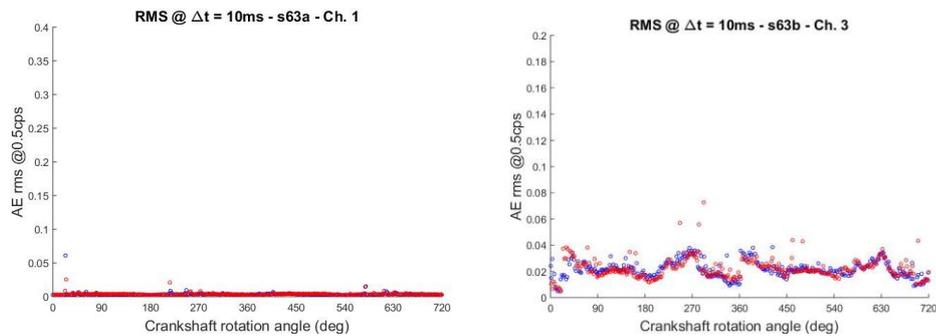
Nous avons donc fait des essais avec les capteurs d'émission acoustique, dans les mêmes conditions que le moteur précédent, c'est-à-dire avec les circuits de refroidissement et de lubrification remplis. Les différences majeures avec le moteur précédent ont surtout été constatées au niveau des capteurs N°1 et N°3 (figure 75).

Figure 75 : A gauche capteur N°1 lors de l'essai sans bougie, à droite capteur N°3 lors de l'essai avec bougies

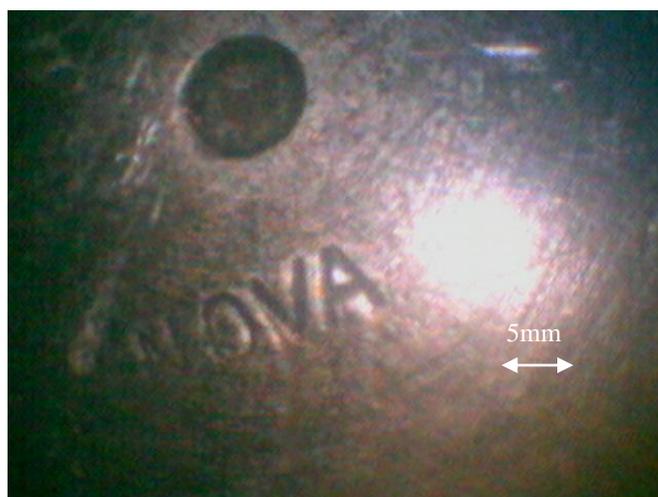
révision du moteur, voir figure 82), il y a également quelques corrosions (quelques millimètres carrés) plutôt localisées en haut des cylindres. Le piston numéro un présente des marquages rouges : et une croix blanche. Il y a également des inscriptions gravées : numéro et NOVA². D'après les reflets ce piston est en alliage d'aluminium, d'origine ils sont en fonte. Le piston numéro deux est également en alliage d'aluminium et présente aussi des marquages rouges, des numéros gravés et la marque NOVA (figure 81). Cependant les écritures gravées entre les deux pistons sont positionnées dans des sens opposés. Il faudra être attentif à ce détail lors du démontage afin de vérifier si cela est normal ou pas. Les pistons ont donc été changés lors d'une précédente intervention.

Figure 6 : Marquage NOVA sur piston N°2

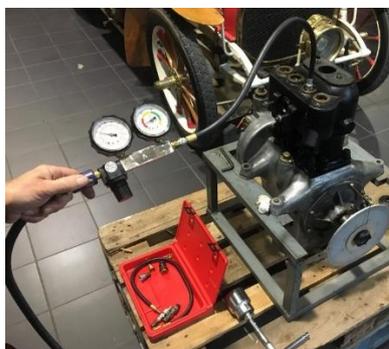
Figure 8 : Test d'étanchéité en cours sur le cylindre N°1

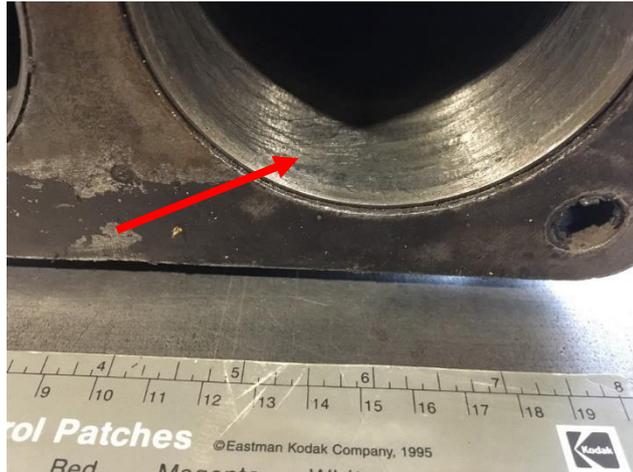
Figure 11 : Traces de déglacage

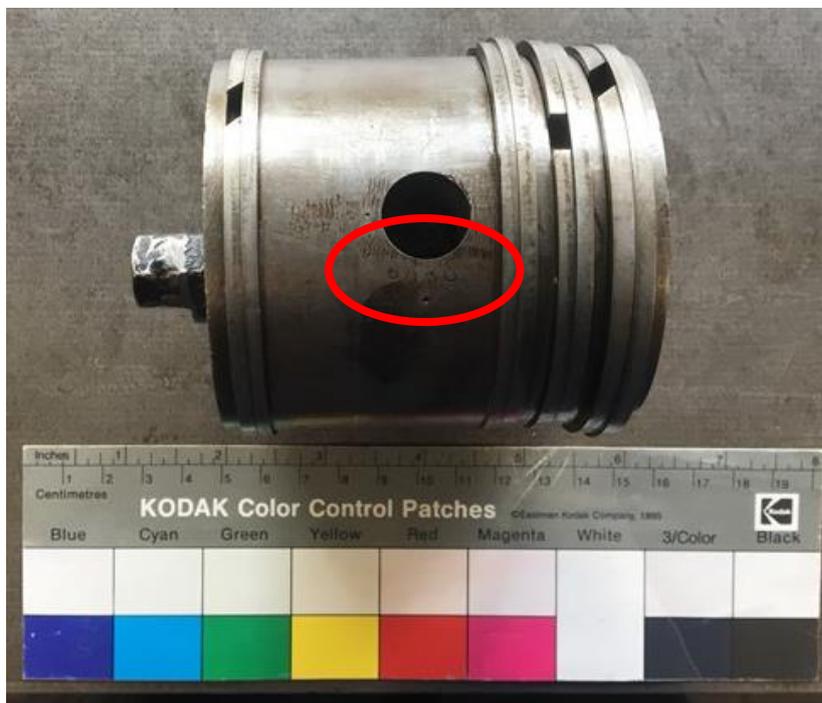
Les segments sont au nombre de 3 par piston et sont placés au-dessus de l'axe. C'est un montage dit « moderne » et classique. Il y a un coupe-feu, un pour l'étanchéité et un racleur⁹. Sur le piston d'origine, il y a 4 gorges où sont placés dans chacune des gorges 2 segments. La particularité sur ce dernier est qu'il y a une gorge en dessous de l'axe de piston.

Figure 12 : Piston d'origine diamètre 80mm avec inscription 6030 juste sous le perçage l'axe

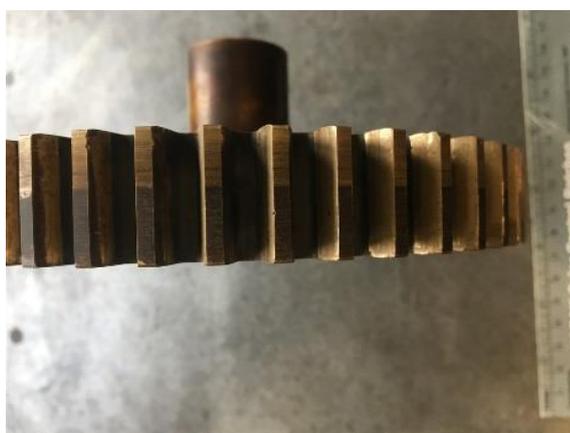
Figure 21 : Coloration à mi-dents du pignon monté sur l'arbre à cames

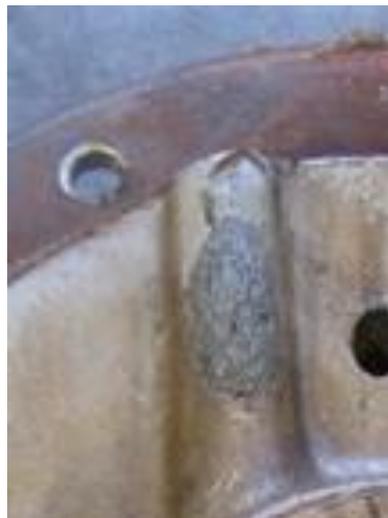
Figure 27 : Adhésif qui avait été mis en place
