Glas- und Silberkorrosion – Untersuchung der Wechselwirkungen zwischen den Materialien einer Museumsvitrine und dem Berner Silberschatz

Bachelorarbeit von:
Linda Leuenberger

Bachelor of Arts HES-SO in Conservation
Archäologische und Ethnografische Objekte

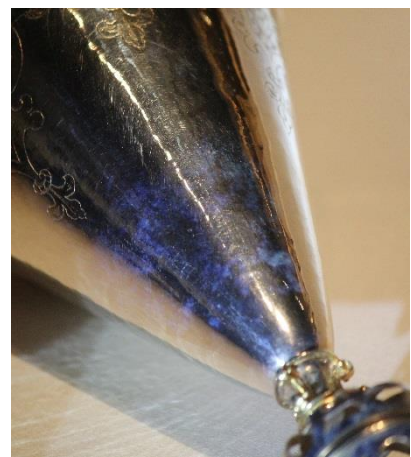
Abb. 3: Detail des Röllibechers mit Schleiern.

Die Schleier bilden sich auch auf Silberoberflächen, welche ansonsten noch in einem guten Zustand sind, und bedecken nicht die ganze Oberfläche. Auf dem Röllibecher, schimmern vereinzelte bläuliche Schleier auf der Oberfläche und am Rand auf und zwischen den vergoldeten Flächen und Gravuren trüben gelbliche Flecken den Glanz (siehe Abb. 23, Anhang 1, S. 46). Die Kanne und das Becken des Dohna-Waschgeschirrs sind grossflächig von der gelblichen, trüben Schicht bedeckt (siehe Abb. 16, Anhang 1, S. 45). Das ziselierte und punzierte Medaillon in der Mitte des Beckens und die ziselierten und punzierten Verzierungen am Rand sind jedoch bis auf einige Flecken weitgehend frei von der Trübung. Die Schicht erreicht die Punzierungen nicht ganz und so gibt es noch glänzende Flächen zwischen Punzierung und der glatten Oberfläche des Beckens (siehe Abb. 4). Auch auf der Unterseite

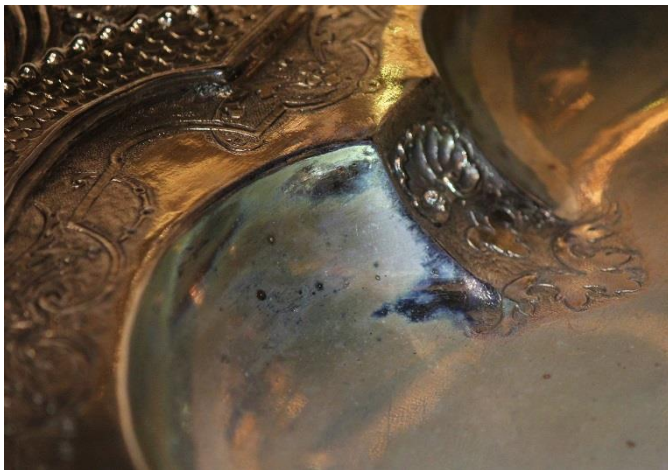
des Beckens sind trübe Flecken. In der trüben Fläche auf der Oberseite gibt es runde Aussparungen von wenigen Millimetern Durchmesser in deren Mitte ein weisser Punkt ist (siehe Abb. 4). Unter dem Mikroskop stellen sich die Punkte als stern- oder stäbchenförmige, gelbe Partikel heraus, die auf der Oberfläche aufliegen (siehe Abb. 5). Unter einigen Partikeln sind kleine hellblaue Kristalle, die fest mit der vergoldeten Oberfläche verbunden sind (siehe Abb. 19, Anhang 1, S. 45). Diese Partikel konnten an keinem anderen Objekt beobachtet werden.

Abb. 4: Detail vom Dohna-Waschgeschirr mit Trübungen und Schleiern.

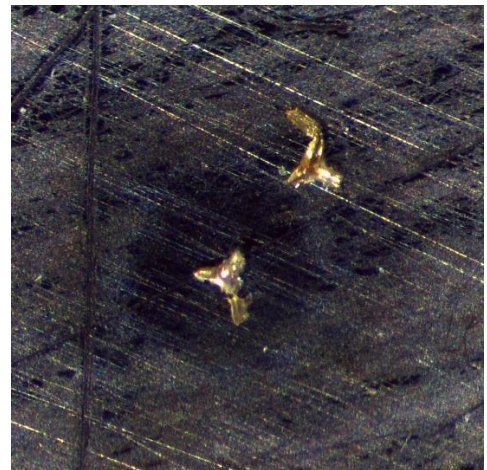
Abb. 5: Die sternförmigen Partikel auf dem Waschbecken durch ein Mikroskop aufgenommen.

Die gelblichen, sternförmigen Partikel auf der Oberfläche des Dohna-Waschgeschirrs konnten mit Hilfe einer FTIR Analyse als Polyurethan identifiziert werden (siehe Anhang 7, S. 71-76). Das Objekt war nach dem Wissensstand der Angestellten des Museums nie in Kontakt mit Polyurethan. Bei der Verpackung wird es immer zuerst in Seidenpapier eingewickelt und wäre zu keinem Zeitpunkt in direkten Kontakt mit Polyurethanschaumstoff gekommen. Der Vergleich mit Partikeln eines Haushaltsschwamms (siehe Abb. 8 und 9) zeigt, dass es sich bei den Partikeln auf dem Waschgeschirr um Stücke aus der Schaumstoffstruktur handeln könnte, die vermutlich bei der Reinigung hinterlassen wurden. Die Tatsache, dass unter einigen der Partikel bläuliche Kristalle gefunden wurden, lässt die Vermutung zu, dass diese Partikel mit dem Kupfer in der Legierung reagieren. Denn Kupferverbindungen haben oft Blautöne⁶⁴.

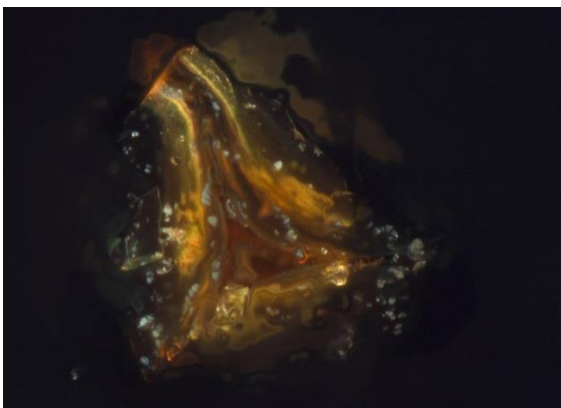
Abb. 8: Lichtmikroskopaufnahme eines Partikels, der auf dem Waschbecken gefunden wurde. ©HKB

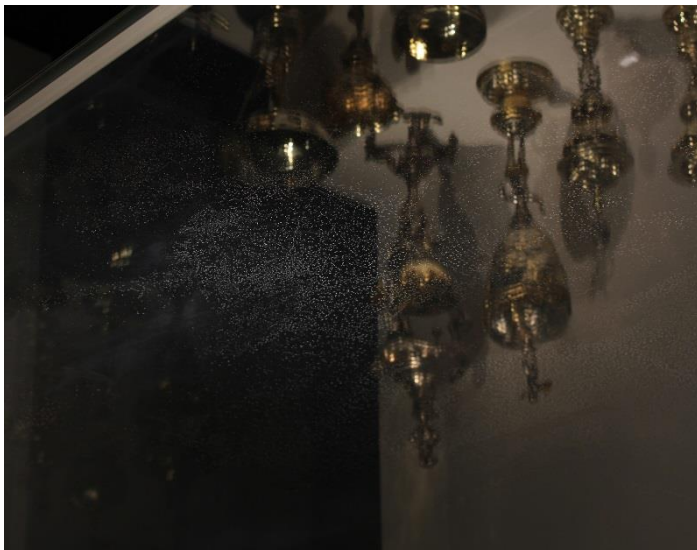
In der Vitrine haben sich weisse Kristalle auf dem Glas gebildet (siehe Abb. 13). Die Kristalle sind beim Betrachten mit der gegebenen Lichtsituation nur auf der Innenseite des Deckglases zu sehen und häufen sich in der Mitte der Glasscheibe, wo auch das meiste Licht der Beleuchtung auftrifft (siehe Abb. 33-34, Anhang 1, S. 48f.). Mit dem Streiflicht einer zusätzlichen Lampe sind auch auf den Innenseiten der Wände Kristalle zu sehen, jedoch kleinere und deutlich weniger als auf dem Deckglas. An zwei Stellen auf dem Deckglas sind die Kristalle zu Kreisen angeordnet, welche von Abdrücken eines Saughebers stammen. An anderen Stellen sind die Kristalle auf parallelen weissen Linien angeordnet (siehe Abb. 37, Anhang 1, S. 49). Die Kristalle scheinen ihr Wachstum bei den Linien zu beginnen (siehe Abb. 36, Anhang 1, S. 49). In der Nähe des Randes sind weitere kürzere weisse Linien ohne Kristalle zu sehen, manche haben Verzweigungen. Die Form der Kristalle ist verzweigt und erinnert an mit Raureif überzogene Äste (siehe Abb. 14). Die Kristalle lassen sich mit einem scharfen Gegenstand abkratzen, dabei werden sie pulverisiert. Mit Wasser können die Kristalle gelöst werden.

Abb. 13: Die Decke der Vitrine mit Kristallen von unten fotografiert.

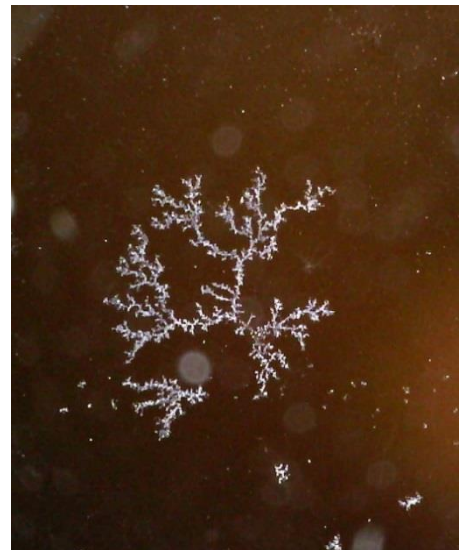
Abb. 14: Ein Kristall mit dem Dino-lite® aufgenommen.

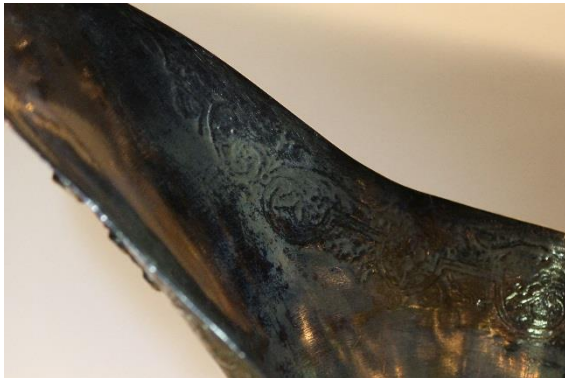
Abb. 16: Detail der Kanne des Waschbeckens mit gelblichen Trübungen.

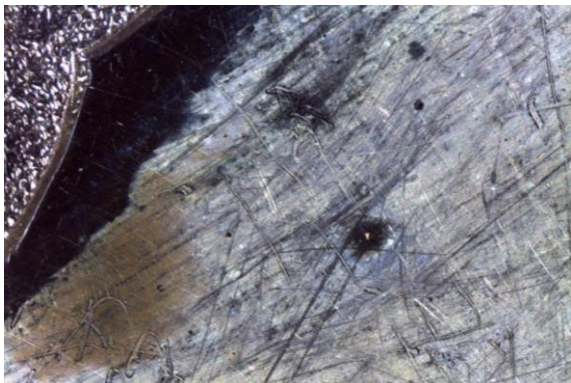
Abb. 18: Weisser Schleier auf dem Waschbecken links unten in der Ecke weggewischt.

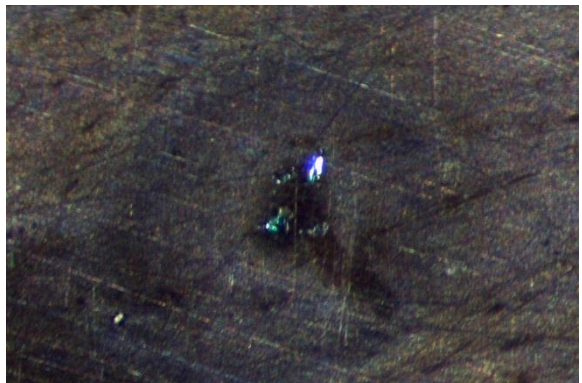
Abb. 19: Blauer Kristall, der sich unter einem gelben Partikel gebildet hat

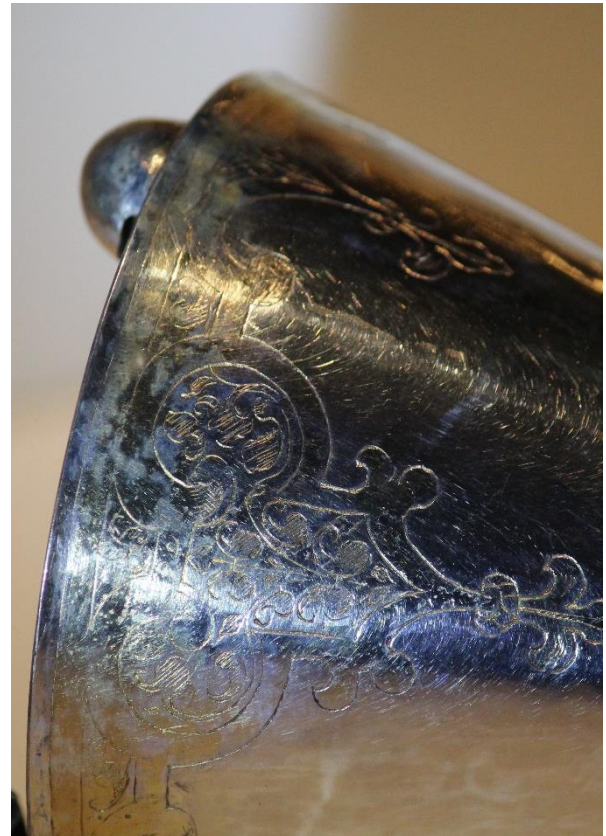
Abb. 23: Gelbliche Trübungen am Rand des
Röllibechers.

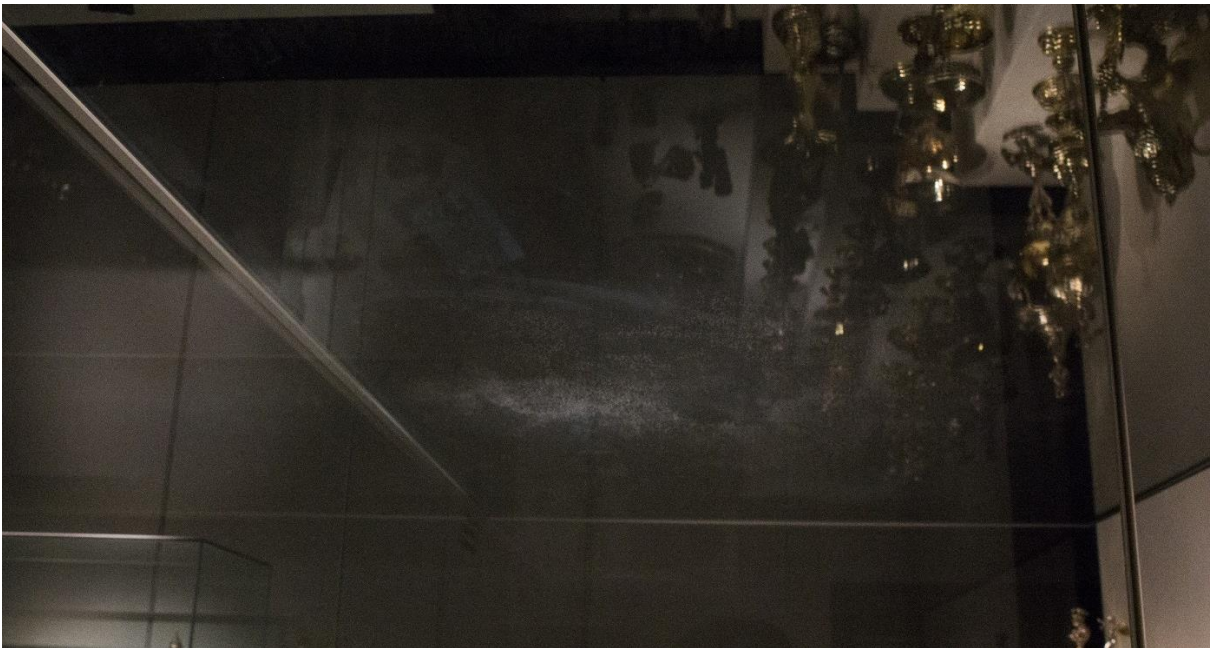
Abb. 33: Die Vitrinendecke von unten rechts fotografiert. Der weissliche Fleck unterhalb der Bildmitte ist die grösste Ansammlung von Kristallen.

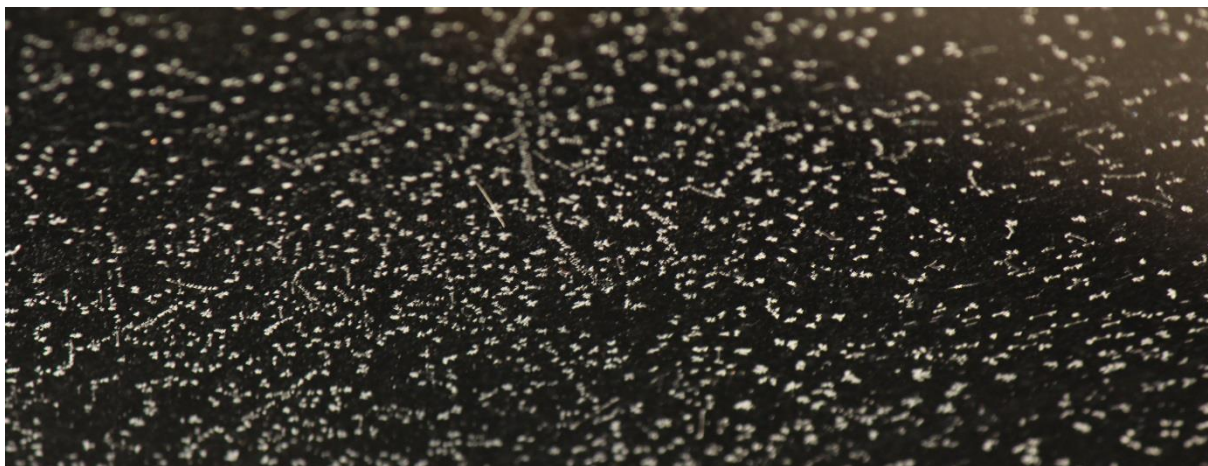
Abb. 34: Kristallansammlung auf dem Vitrinenglas.

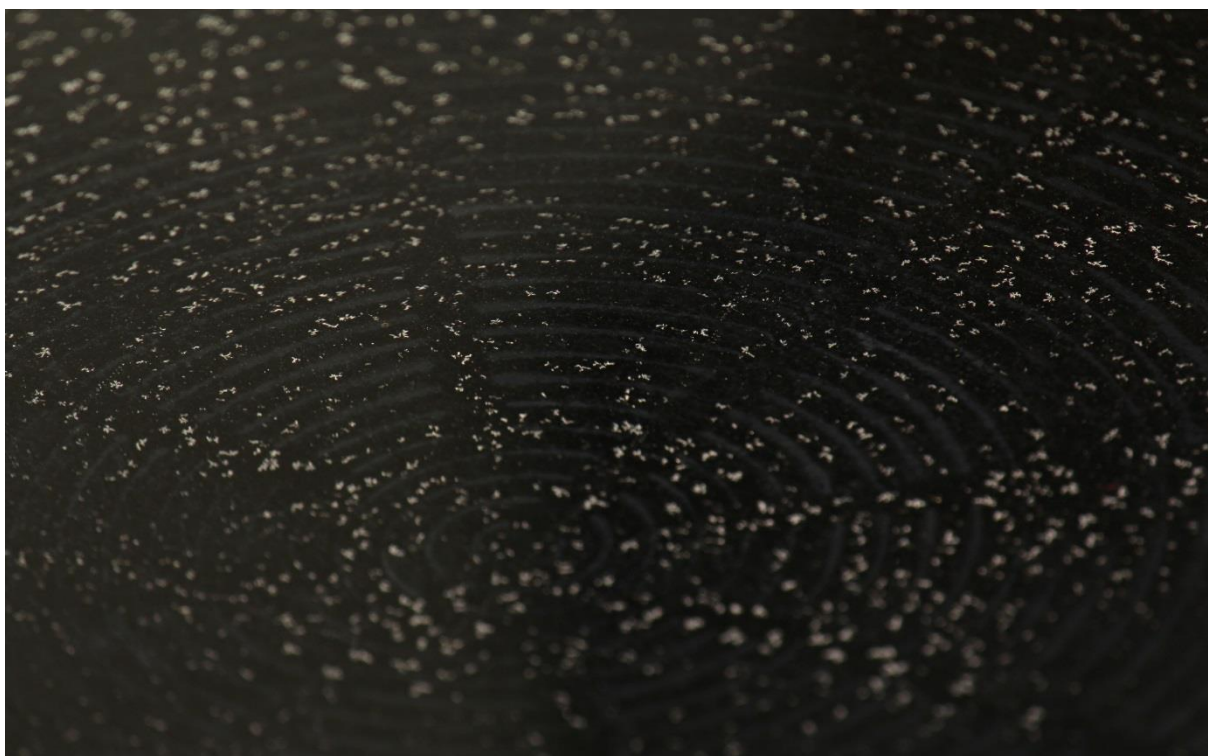
Abb. 35: Saugheber-Abdruck und Kristalle auf dem Vitrinenglas.

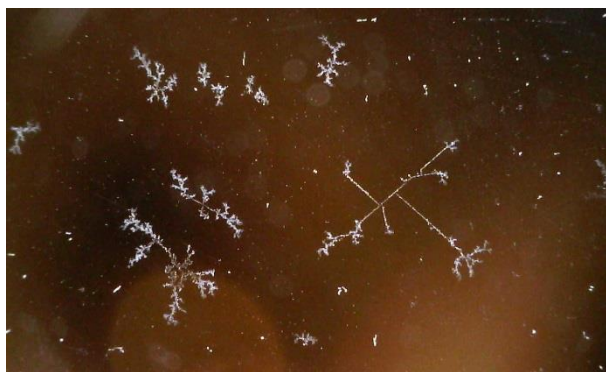
Abb. 36: Kristalle mit dem Dino-lite® aufgenommen.

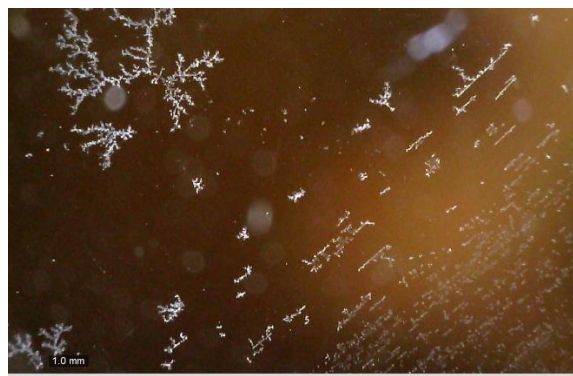
Abb. 37: Kristalle mit dem Dino-lite® aufgenommen.
Rechts mit parallelen Linien.

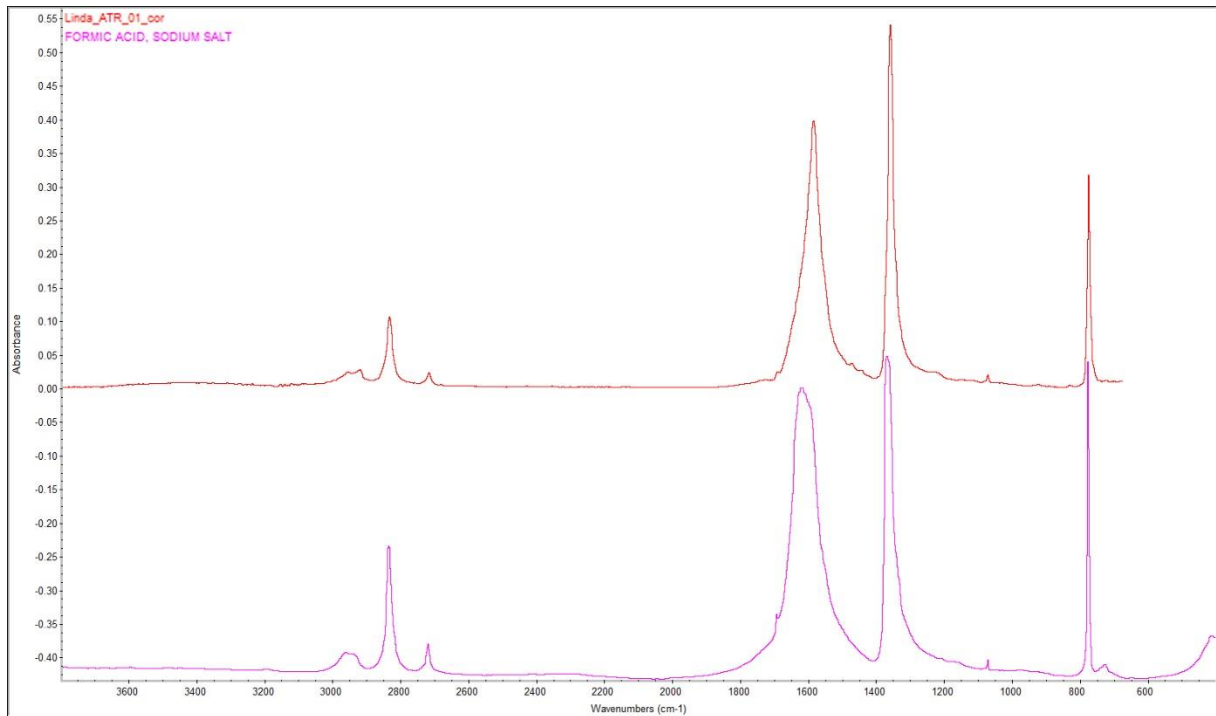
Die Analyse hat ein sauberes Spektrum ergeben, welches mit dem Referenzspektrum des National Institute of Standards and Technology als Spektrum von Natriumformiat identifiziert werden konnte (siehe Abb. 43).

Abb. 43: Das Spektrum der Kristallanalyse (oben, rot) im Vergleich mit dem Spektrum vom NIST (unten, pink).

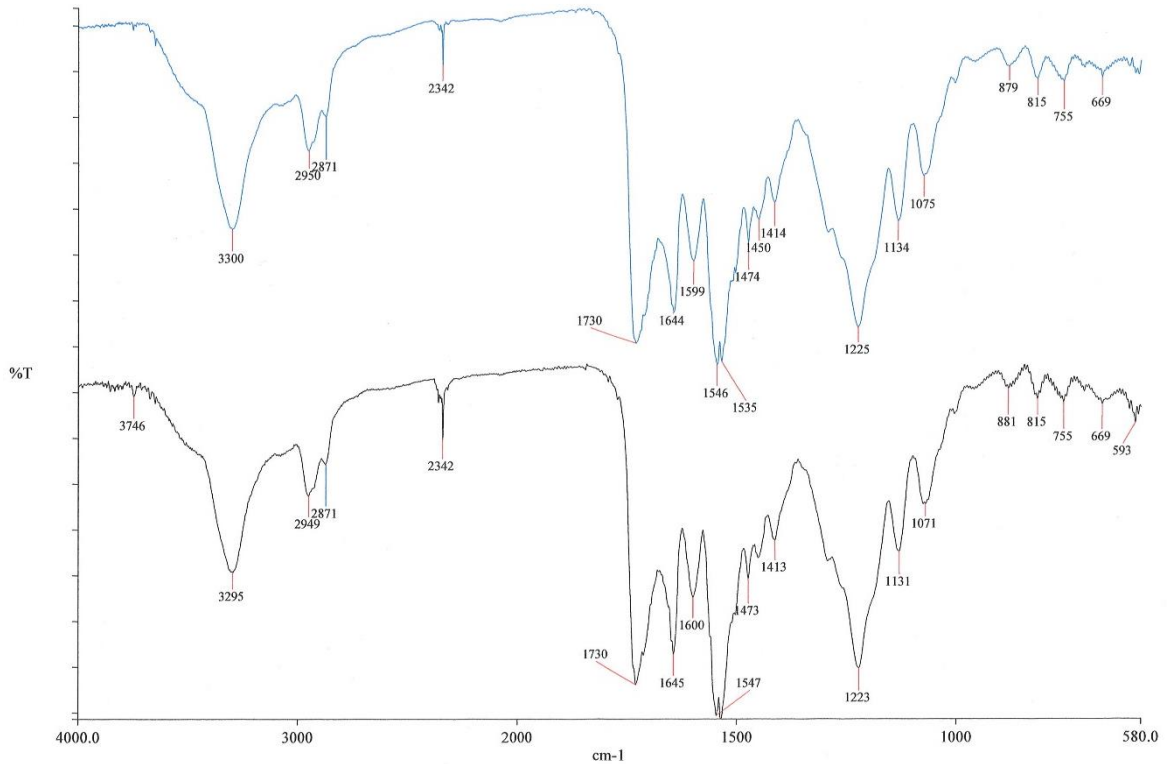
Nach den Analysen mit dem REM und Raman wurde ein neues Partikel mit dem FTIR analysiert. Das Resultat ist das Spektrum eines Polyurethans (siehe Abb. 58, vgl. auch Abb. 59).

Abb. 58: Zwei Spektren von der Analyse der sternförmigen, gelblichen Partikel auf dem Dohna-Waschgeschirr. ©HKB
