**Ein Nautiluspokal des Historischen Museums Basel**  
**Von der Zustandsbetrachtung bis zur Konservierung und**  
**Restaurierung**

Bachelorarbeit von:  
Janine Meier

Für den Erhalt des:  
Bachelor of Arts HES-SO en Conservation  
Objets scientifiques, techniques et horlogers

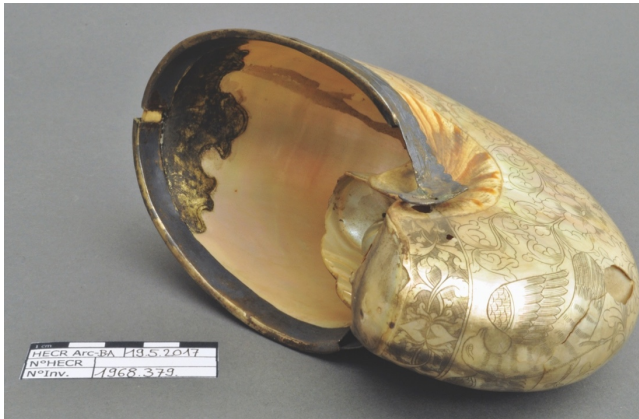
Abbildung 2 Nautilus mit metallimitierendem, blattvergoldetem Papier über den Bruchstellen

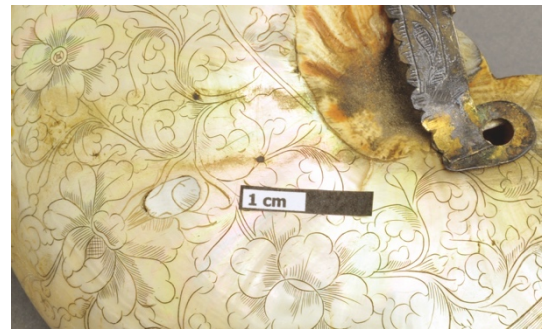
Abbildung 3 Nautilus mit ovaler Ergänzung in Perlmutter mit weitergeführter Gravur

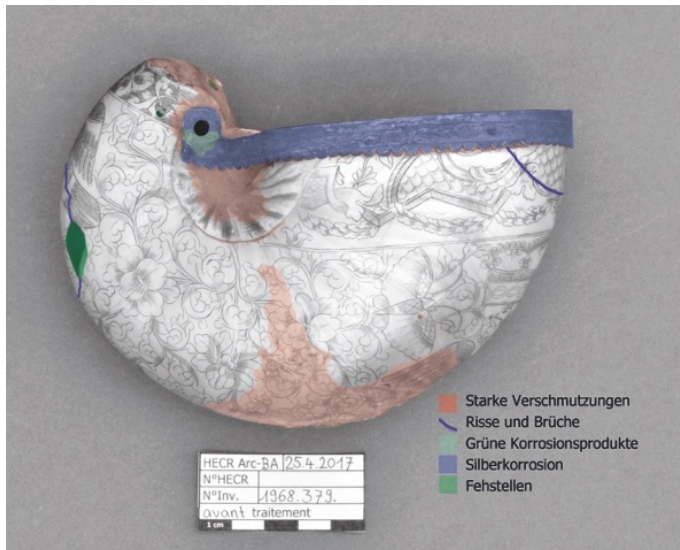
Der Nautilus ist gesamthaft mit Staub bedeckt. In den Bereichen der Position der Fassung sind zusätzlich stärkere Verschmutzungen vorhanden. Die Nautiluschale weist mehrere Brüche und, von der grossen Fehlstelle aus, zusätzlich Risse auf. Geringfügig kann ein Verlust der Schwärzung erkannt werden (Grafik 10 – Grafik 14, S.29 und 30). In der Mündungskammer ist vom Papier aus eine stark verschmutzte Laufspur zu erkennen. Die Lippenrandfassung ist mit einer gleichmässigen Silberkorrosion bedeckt und an den Lötstellen sind geringe Mengen grüner Korrosion vorhanden. Auch die Kupferlegierungen der Blumenmuttern weisen grüne Korrosionsprodukte auf (Grafik 12, S.30). Die verbindende Lötung der Blumenmuttern ist gebrochen.

Grafik 10 Zustandskartierung des Nautilus, linke Seite

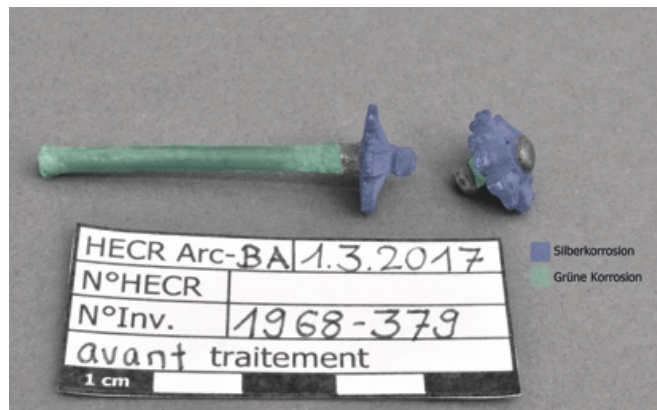
Grafik 12 Zustandskartierung der Korrosionsprodukte der Blumenmuttern

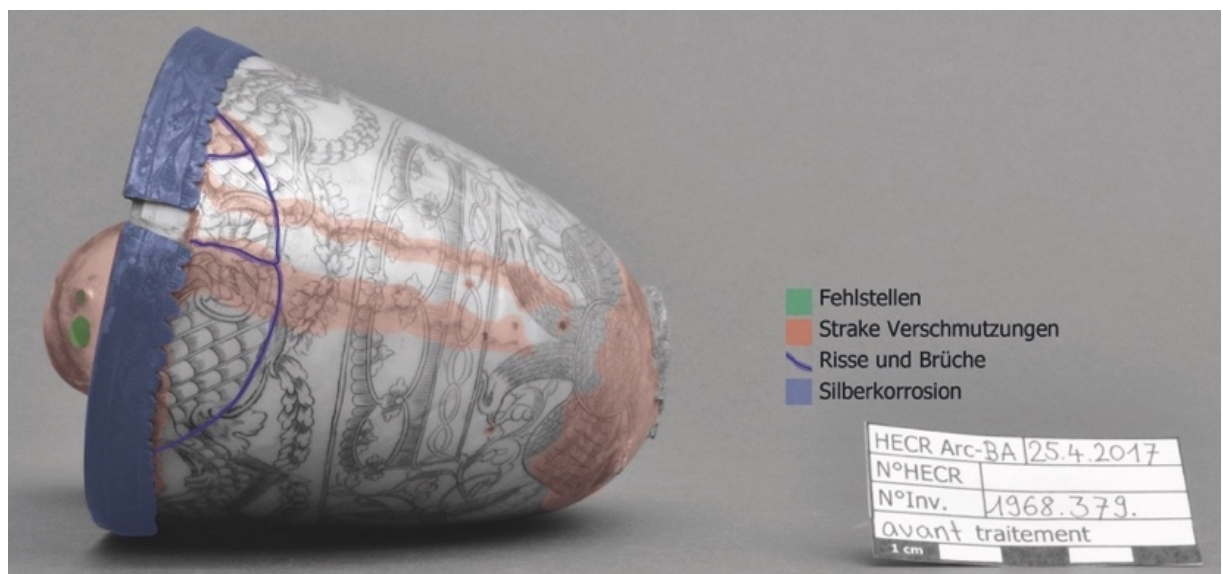
Grafik 13 Zustandskartierung der Bugseite des Nautilus

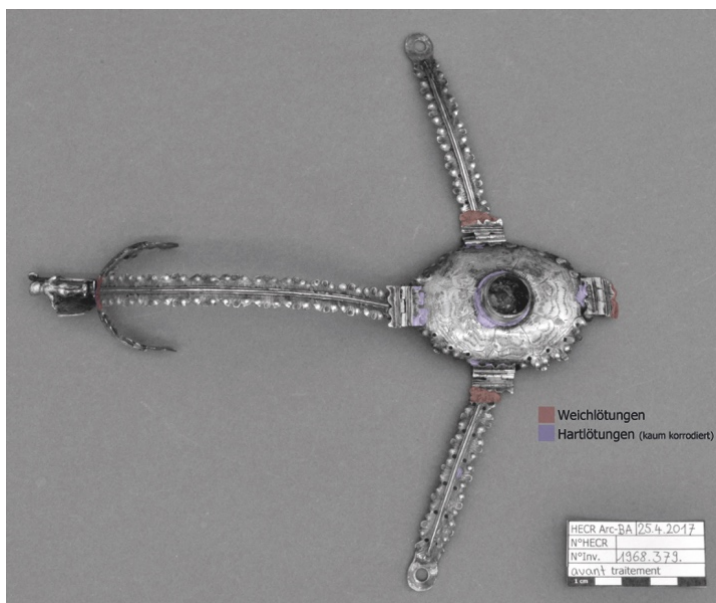
Es sind unterschiedliche Erscheinungen in Bezug auf die Lötungen am Nautiluspokal zu erkennen. Bei den meisten Lötungen handelt es sich um Hartlötungen, welche wie das umliegende Material gealtert sind. Es sind jedoch zusätzlich Hartlötungen zu erkennen, welche kaum Korrosionserscheinungen aufzeigen (Grafik 16, S.31). Diese scheinen sich vermehrt in Bereichen zu befinden, in welchen herstellungsbedingt Hartlote mit geringerem Schmelzpunkt verwendet wurden. Am Nautiluspokal wurden fünf Weichlötungen ausgeführt (Grafik 15, S. 31). Dabei muss zwischen der Bugspangenlötung und den weiteren vier Lötungen unterschieden werden. Am Ende der Bugspange ist das Blech für die Befestigung am Lippenrand ebenfalls mit einer Weichlötung ausgeführt. Die Weichlötung bei der Scharnierverbindung der Bugspange weist keine Alterungserscheinungen auf (Abbildung 61, S.129). Die restlichen vier Lötungen weisen helle, krustige Korrosionsprodukte auf, sind in das Grundmaterial eingefressen und an den Vorderseiten mit samt den Verzierungen überfeilt worden (Abbildung 7, S.26).

Grafik 15 Kartierung der korrosionsbeständigen Hartlötungen (violett) und den Bleizinnweichlötungen (braun) an der Fassung

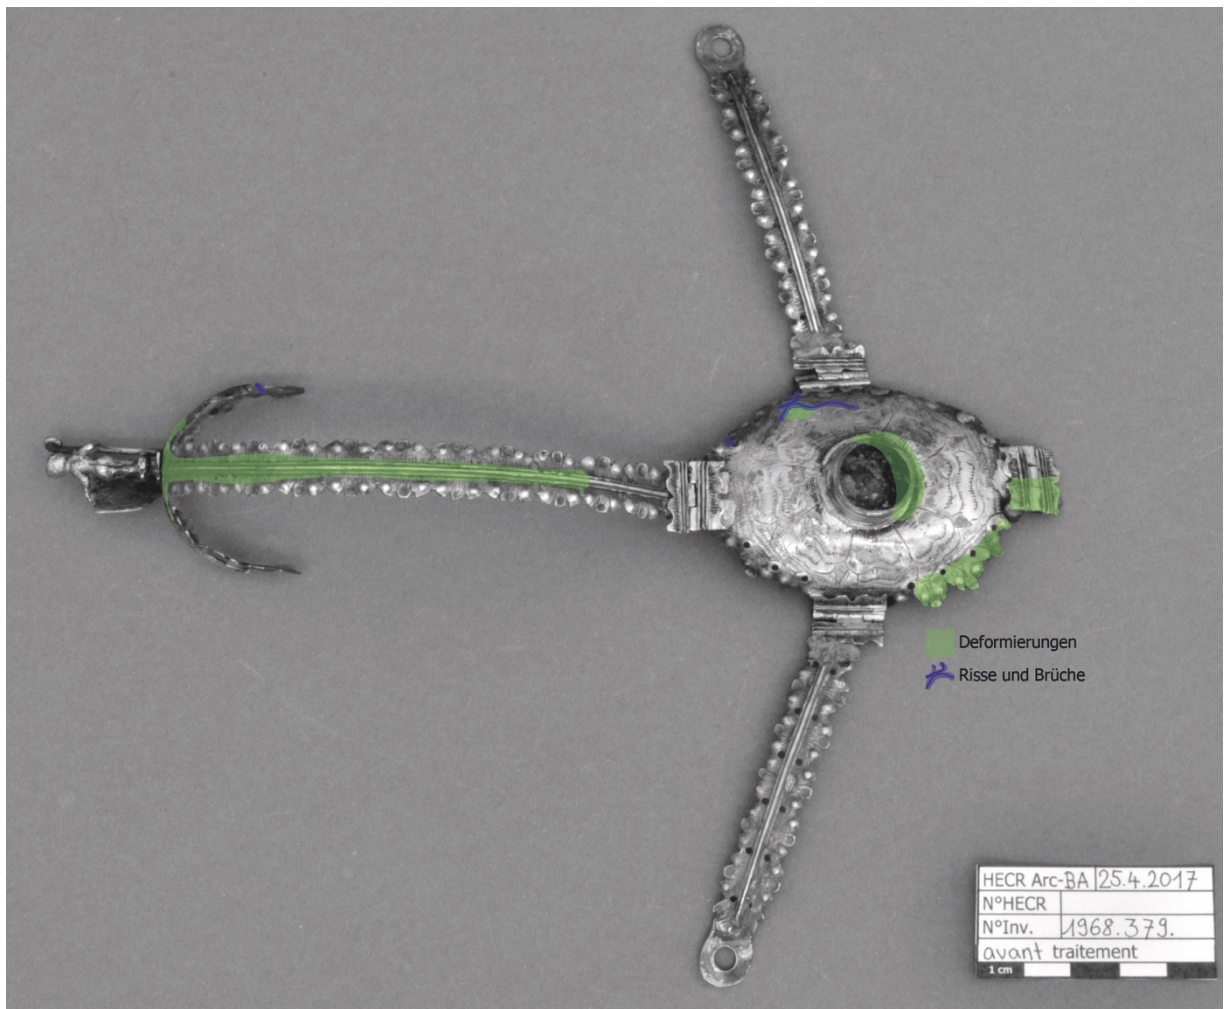
Die vergoldeten Silberbestandteile sind ebenfalls gesamthaft mit Staubablagerungen bedeckt. Weiter ist bis auf die beschriebenen Hartlötungen, die Oberfläche beinahe überall mit verschiedenen ausgeprägten schwarzen Korrosionserscheinungen bedeckt (daher sind diese nicht in den Kartierungen der Fassung und des Ständers vermerkt). Weiter sind an der Fassung wie auch am Ständer Deformationen zu erkennen. Das Gewinde der Fassung ist leicht gekippt, der Schaft leicht schräg, die Ränder des Kielbetts nach Aussen gebogen und die Heckspange entspricht keiner dem Nautilus angepassten Form (Grafik 17, S.32). Das Zierblech der Scharnierverbindung der Bugspange ist teilweise abgelöst (Abbildung 60, S.129). Die Bugspange ist auseinandergebrochen und nicht mehr mit dem Objekt verbunden. Vereinzelt sind an den Spangen Bereibungen der Punzierungen zu erkennen.

Grafik 17 Kartierung der Deformierungen (grün) und den Rissen (blau) an der Fassung

| Diagnose der Alterungserscheinungen |
|---|
| <p><i>Risse in der Metalloberfläche:</i></p> <p>Die Risse im Bereich des Kielbetts verlaufen in den Gravuren und sind verstärkt in den verformten Bereichen zu erkennen. Das Silber scheint sehr brüchig zu sein. Durch das Erwärmen während der Feuervergoldung ohne erfolgtes Abschrecken kann eine erhöhte Bruchempfindlichkeit entstehen (Schweizer 1979, S. 109 - 112). Durch die Weichlötungen wurde das Material erneut erwärmt und</p> |

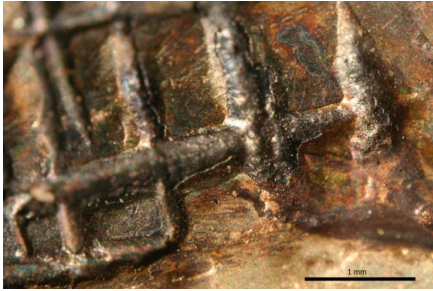
| Korrosionserscheinungen | | | |
|--|---|---|---|
| 1. | Krustige, schwarze Korrosionsprodukte mit geringer Haftung | | In den Gravuren des Kielbetts und der Spangen |

Die korrosionsbedingten Sulfidbildungen sind verschieden ausgeprägt auf beinahe der gesamten Objektoberfläche zu erkennen. Die meist dunkle Oberflächenkorrosion wurde nach optischen Gesichtspunkten als Silbersulfid definiert. Dies wurde durch REM-Analysen bestätigt (Anhang 5, S.83). Die Korrosionserscheinungen sind das Ergebnis der Lagerung ohne Schutz vor Schadstoffen, sowie der vorhergegangenen Zeit der Benutzung.

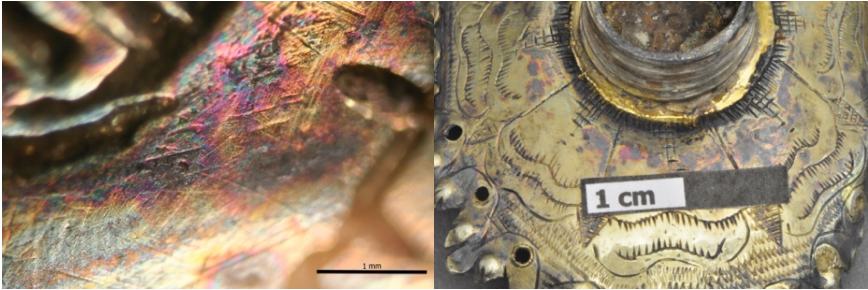
| Korrosionserscheinungen | | | |
|--|---|---|---|
| 2. | Irisierende Korrosionsprodukte, dünn, haftend | | Auf den glatten äusseren Fläche des Kielbetts |

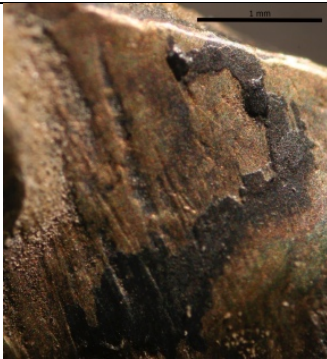
| Korrosionserscheinungen | | | |
|--|---|---|---|
| 3. | Korrosionsprodukte, schwarz gleichmässig leicht voluminös, unterschiedlich in der Haftkraft | | Grossflächig auf einem Grossteil des Objektes und sehr gleichmässig auf der Lippenrandfassung |

Die verstärkte Korrosion der Lippenrandfassung lässt eine stärker kupferhaltige Legierung vermuten. Wodurch die stärkeren Korrosionserscheinungen entstanden sein könnten. Durch die Silberkorrosion ist teilweise die Vergoldung sowie das Relief der Ziertechniken kaum mehr wahrzunehmen.

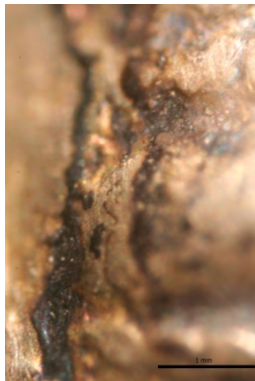
| | | | |
|--|---|---|--|
| 4. | Verstärkte Ränder der Korrosionsprodukte | | Um die kaum korrodierten Lotflecken |

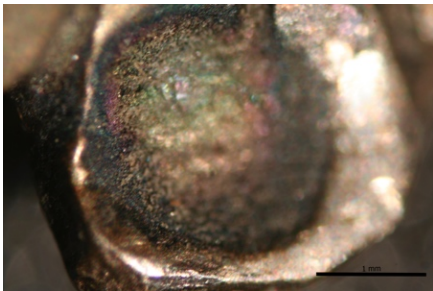
| | | | |
|--|---|---|--|
| 5. | Schwarzblaue, leicht irisierende Korrosionsprodukte in poröser Oberfläche | | An den Rückseiten in einigen Vertiefungen der Punzierungen der Akanthusblätter |

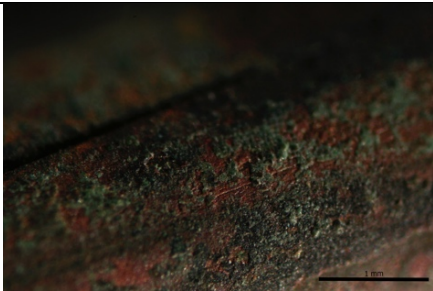
| | | | |
|--|---|---|--|
| 6. | Grüne Korrosionsprodukte | | Flächig, auf dem gesamten Scharnier der Blumenmutter |

Die Kupferkorrosionserscheinungen kommen auf den Kupferlegierungen des Scharniers mit geringem Zinkanteil vor. An den Lötungen der Lippenrandfassung kommt ebenfalls Kupferkorrosion vor. Es kann darauf geschlossen werden, dass das Lot einen erhöhten Kupfergehalt aufweist. Die Vermutung der Kupferkorrosionen wurde durch REM-Analysen bestätigt (Anhang 6, S. 102).

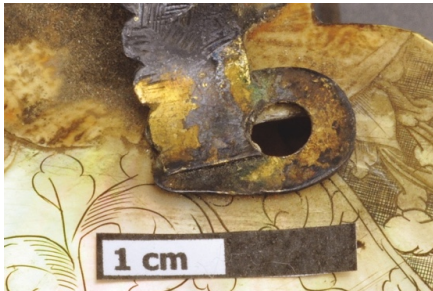
| | | | |
|--|---|---|--|
| 7. | Grüne Korrosionsprodukte | | Entlang der Lötstellen der Lippenrandfassungen |

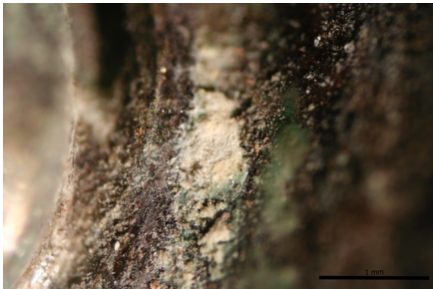
| | | | |
|--|---|---|--|
| 8. | Grüne und teilweise weisse Korrosionsprodukte | | Auf der Rückseite der Blumenmutter mit Gewinde |

Beim Gewinde handelt es sich um Messing mit grösseren Zinkanteilen und geringen Mengen an Blei. Bei den Korrosionserscheinungen handelt es sich nach optischem Vergleich um grüne Kupferkorrosion sowie helle Blei- und Zinkkorrosionsprodukte der Weichlotreste.

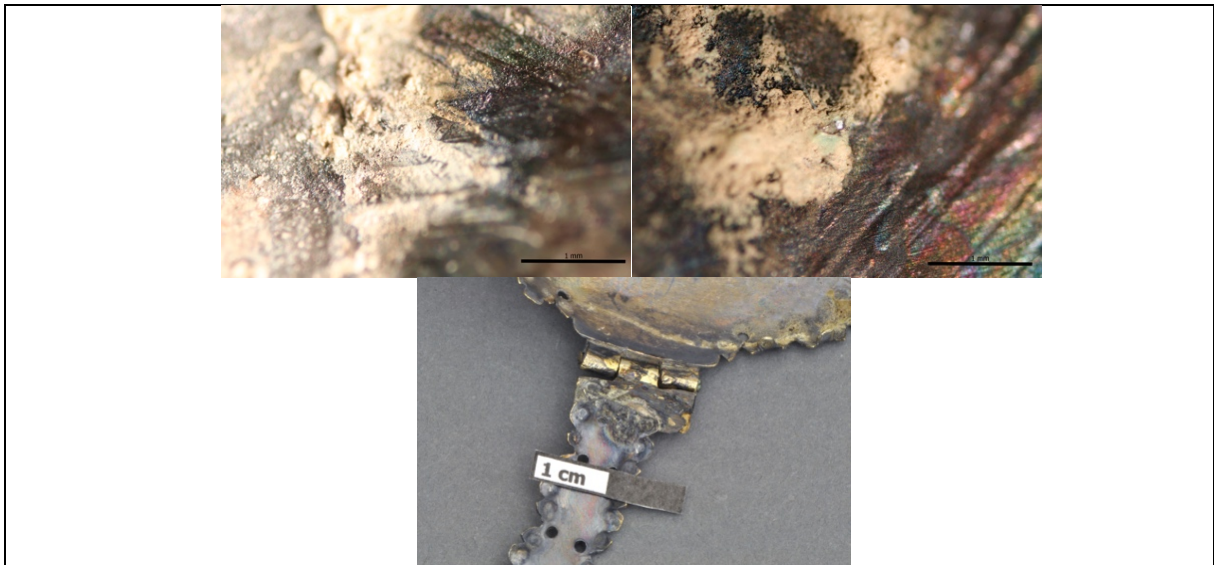
| | | | |
|--|---|---|--|
| 9. | Weisse krustige Korrosionsprodukte | - | Innenseiten von drei Weichlötungen, den Lötungen der Seitenspangen und Halterung der Bugspange |

Die Weichlötungen sind mit XRF als Blei-Zinn-Legierung analysiert worden (Anhang 5, S.83). Die weissen krustigen Korrosionen sind nur an den Innenseiten der Weichlötungen zu erkennen. Sie konnten durch REM-Analysen als Korrosionsprodukte mit Blei, Zinn, Sauerstoff und Schwefelgehalt gemessen werden (Anhang 6, S.102). Daher ist festzustellen, dass die Korrosion im Zusammenhang mit der schwefelhaltigen Umgebung erfolgte.

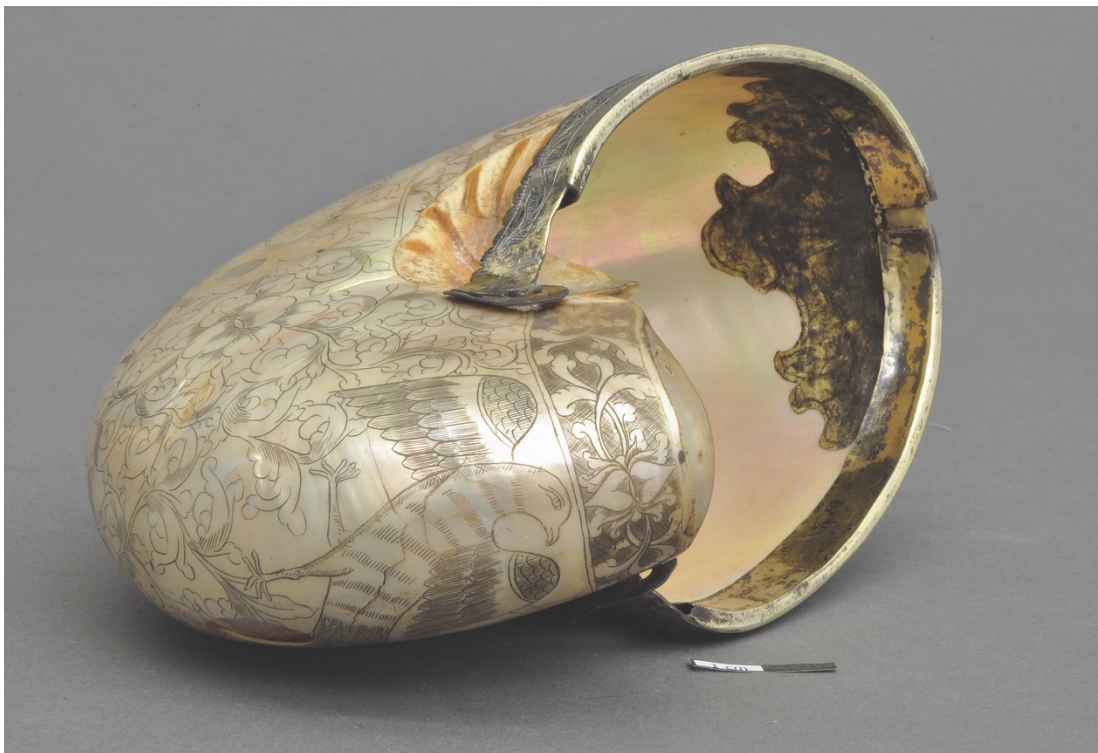
*Abbildung 14 Der Nautilus mit dem blattvergoldeten Papier, Endzustand*

Das Kleben erfolgte nach der abgeschlossenen Reinigung der Nautiluschale und der Freilegung der Lippenrandfassung. Es wurde eine flächige Klebung durchgeführt, dadurch kann die ursprüngliche Funktion des Stabilisierens der Nautilusbruchteile wiedererlangt werden (Abbildung 14, S.49). Der Weizenkleister wurde dazu mit einem Pinsel auf das Papier aufgetragen. Durch das Mass nehmen vor dem Lösen des Papiers konnte es in der selben Position platziert werden. Während der Trocknung wurde das Papier mit geringem Gewicht beschwert.

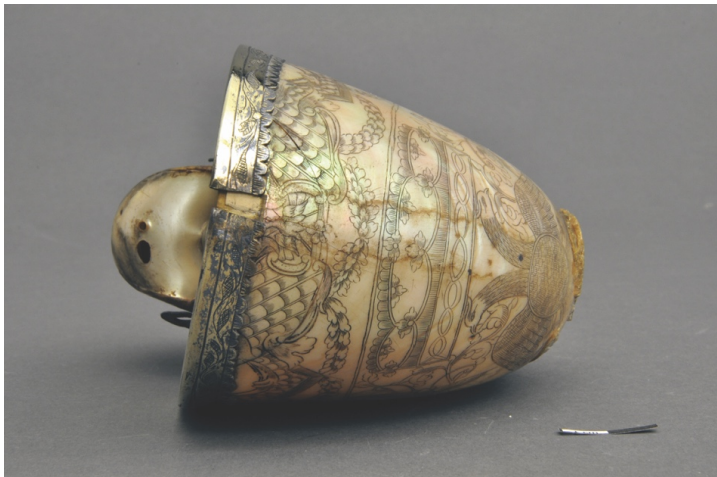
*Abbildung 18 Bugseite des Nautilusgehäuses vor der Reinigung mit dem Wattetupfer und dest. Wasser*

Mit gering befeuchteten (mit dest. H<sub>2</sub>O) Wattetupfern wurde die Reinigung des Nautilusgehäuses wie geplant durchgeführt. Die Ablagerungen konnten problemlos entfernt werden, wobei die Kittreste durch diese Massnahme nicht entfernt wurden. Die Verschmutzungen liessen sich mit sehr geringer Reibung entfernen. Der Lüster der Perlmuttoberfläche ist nach der Reinigung wieder erfassbar. Die Schwärzung der Gravur konnte vollständig erhalten werden und ist durch das Entfernen der Verschmutzungen ungetrübt wahrnehmbar (Abbildung 19, S.52). Um die geringen Mengen der Muschelvergoldung zu schonen, wurde die Reinigung in diesem Bereich ausgelassen.

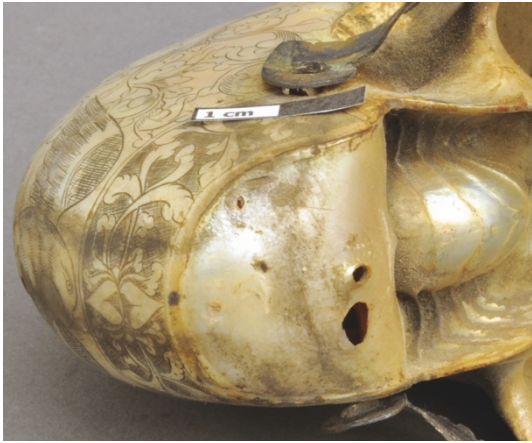
*Abbildung 54 Wirbelfrontfreischnitt mit Öffnungen und Verschmutzungen entlang der Spangenposition*

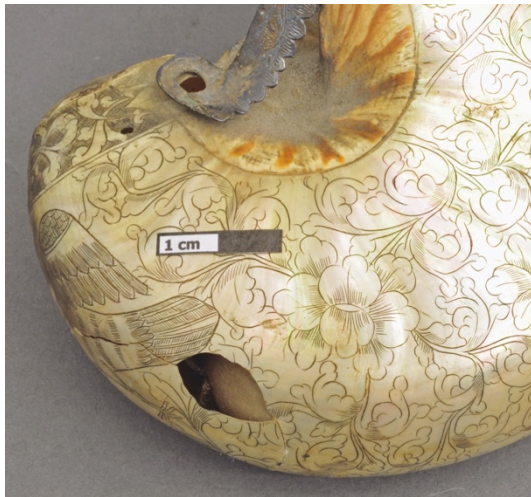
Die Bruchstellen am Heck können infolge der unangepassten Spange entstanden sein. Die älteren Bruchstellen am Bug können an weiteren Nautiluspokalen festgestellt werden, zum Beispiel am Nautiluspokal (Kat. Nr. 139) aus dem Atelier Karl Silvan Bossard um 1900<sup>16</sup> und dem Nautiluspokal des HMB von der Zunft zu Safran (1676)<sup>17</sup> sowie an vierzehn der abgebildeter Nautiluse im Katalog von Mette<sup>18</sup>. Es handelt sich bei allen um Nautilusgehäuse mit einer Lippenrandbegradigung. Es scheint dadurch eine erhöhte Bruchempfindlichkeit zu entstehen.

Die Nautiluschale weist eine grössere Fehlstelle und zwei kleinere ausgebrochene Bereiche auf (Abbildung 56, S.128). Es handelt sich um eine längliche Öffnung, welche an beiden Enden in einen Riss ausläuft. Die kleine ausgebrochene Stelle befindet sich auf derselben Seite des Nautilus, im oberen Bereich des Wirbels neben der Bohrung. Es handelt sich um ein 2 mm langes und 1 mm breites Loch. Diese Bruchstücke des Nautilus sind nicht mehr vorhanden.

Abbildung 56 Fehlstellen des Nautilus mit starken Verschmutzungen in der Lippenbucht

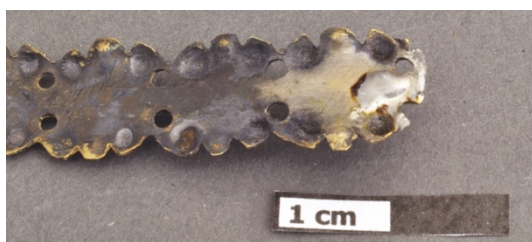
Die Bugspange weist nahe des Scharniers herstellungsbedingt eine Schwachstelle auf. Die Position der Bohrlöcher ist sehr nahe der Lötstellen und mindert deshalb die Stabilität in einem stark belasteten Bereich. Der erneute Bruch nach der Weichlötung ist davon ebenfalls betroffen. Das Silber wie auch das Gold lösen sich in der Weichlotlegierung, wodurch eine Versprödung erfolgt (Selwyn 2004, S. 153). Durch den Bruch wird die Gefahr des Verlusts der Bugspange erhöht. Zu unterscheiden ist zusätzlich, dass die Bugspange infolge eines Bruchs gelötet wurde, wohingegen die anderen vier Lötungen keine Anzeichen einer vorhergegangenen Bruchstelle aufweisen, sondern im Zuge der Änderungen gelötet wurden. Die Lötung der Bugspange weist keine Korrosionserscheinungen auf diese wurde folglich zu einem späteren Zeitpunkt ausgeführt.

Abbildung 61 Gebrochene Bugspange mit Weichlot

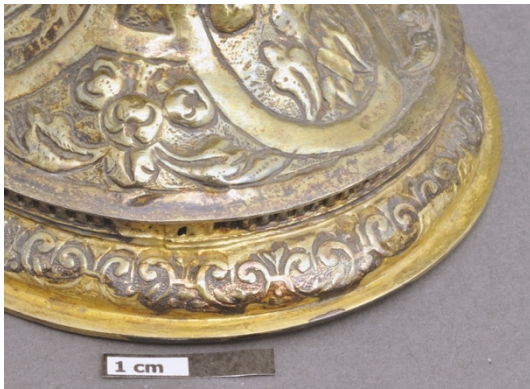
Abbildung 62 Fuss mit nicht korrodierten Lotflecken und eingefressenem Lot

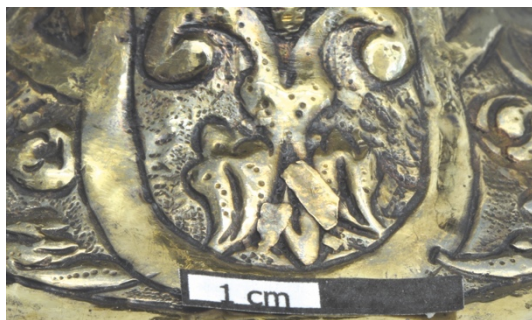
Abbildung 65 Treib- und Ziselierarbeit am Fuss mit nicht gelösten Feingoldplättchen

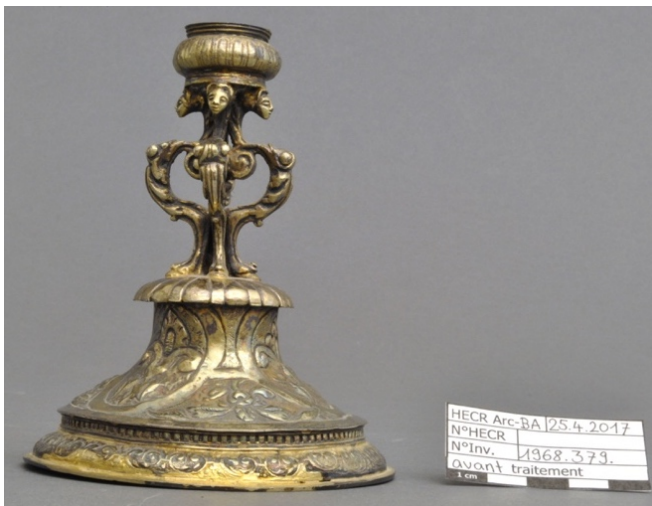
*Abbildung 66 Fuss und Schaft mit Neigung*

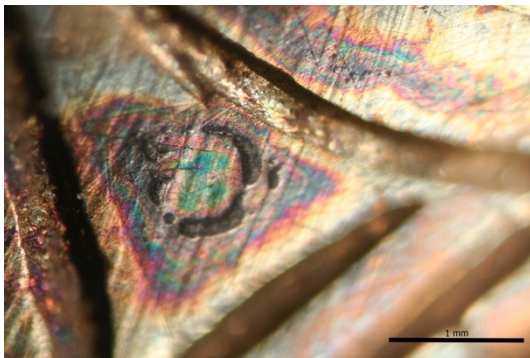
Abbildung 68 Irisierende Silberkorrosion auf dem Kielbett

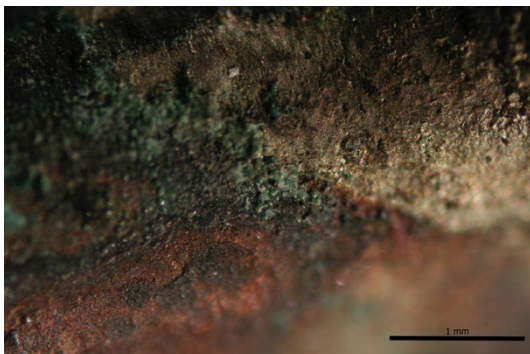
*Abbildung 69 Kupferkorrosion auf dem Scharnier der Blumenmutter*

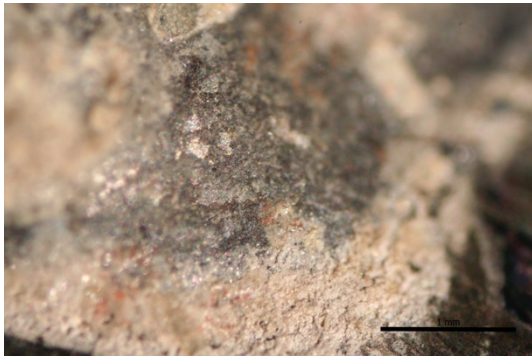
*Abbildung 70 Blei- und Zinnkorrosion der Weichlötungen*
