## **Corrosion des alliages d'aluminium des circuits de refroidissement à eau de véhicules en contexte patrimonial**

**Diagnostic à l'aide d'outils d'analyse portables et en libre accès sur un corpus de véhicules conservés au Musée National de l'Automobile de Mulhouse (Collection Schlumpf)**

Mémoire présenté par :  
Granget Elodie

Master of Arts HES-SO in Conservation-restoration  
Orientation objets scientifiques, techniques et horlogers

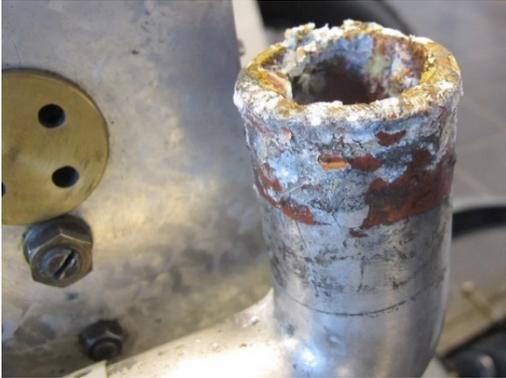
Figure 10: Corrosion sous la durite d'une pipe lors du démontage pour restauration de la Bugatti Type 28. ©MNAM<sup>85</sup>

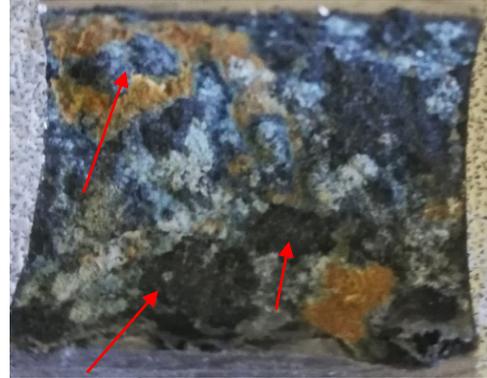
externes des pipes (comme sur la Bugatti Type 28, Figure 10). La coupe longitudinale d'une pipe considérée comme hors d'usage (Bx) a permis de révéler, sous la couche de produits de corrosion blanc, une surface très irrégulière parsemée de cratères (Figure 11).

Figure 11: État de la surface interne de la pipe Bx après coupe longitudinale. Flèches rouges : cratères.

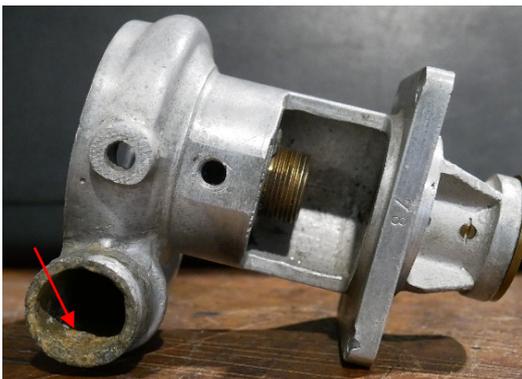
La surface intérieure des pompes à eau est irrégulière, parfois légèrement teintée de brun-orangé, en particulier au niveau des pipes (Figure 12). Les ouvertures internes de la pompe sont fortement érodées (Figure 13). Les parois extérieures des pipes d'entrée et de sortie de ces pompes, également assemblées à l'aide de durites, sont sujettes aux mêmes problématiques que les autres pipes du circuit.

Figure 12: Produits de corrosion sur les pipes de la pompe à eau B37.

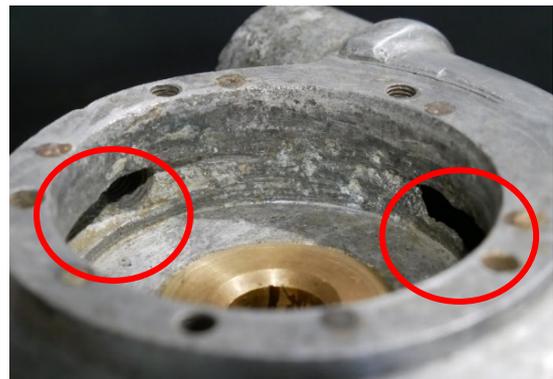
Figure 13: Erosion des ouvertures internes de la pompe à eau B37.

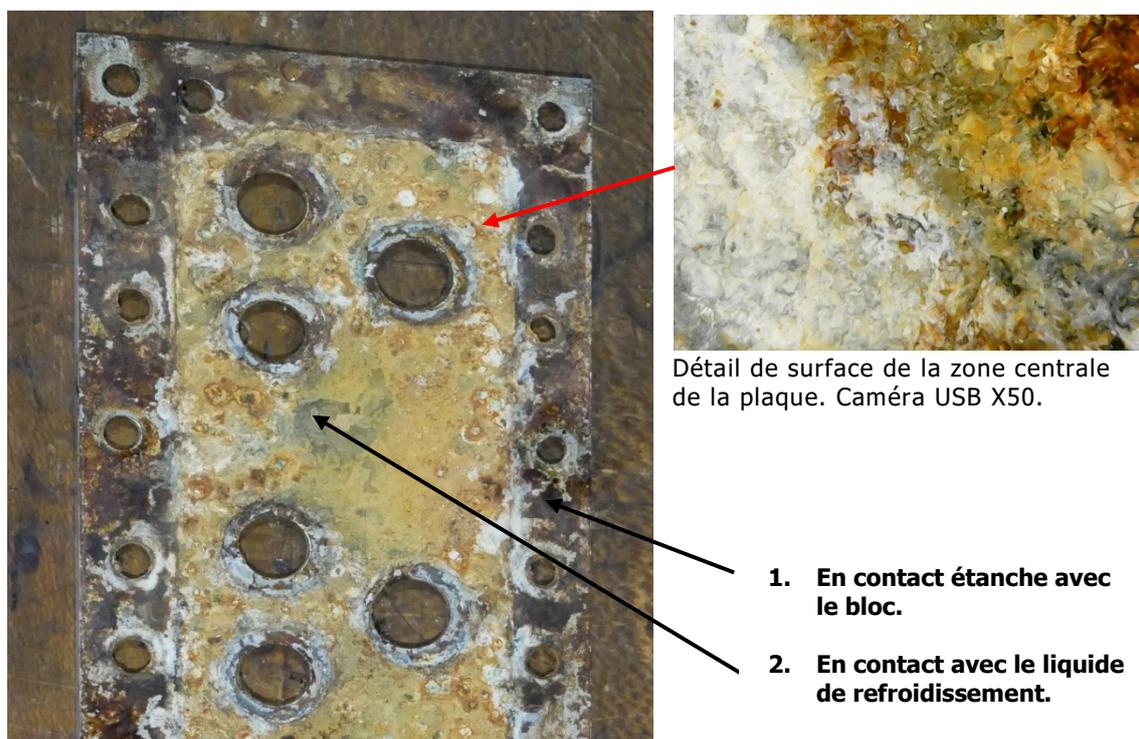
Plaque de joint – Alliage d'aluminium corroyé. Résultat DiscoveryMat : Al-Si-(Fe).

Figure 28: Plaque de joint B37 c et location de la zone observée avec la loupe-casque.

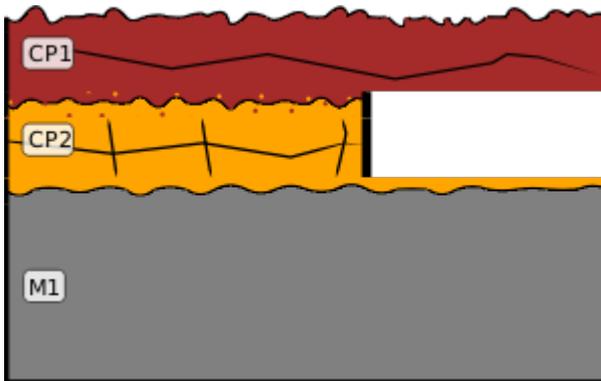
Une stratigraphie (Figure 29) a été réalisée pour la zone sèche, en contact avec le bloc. La surface se présente sous la forme d'une fine couche de produits de corrosion bruns/rouges (CP1) facilement retirés de la surface à l'aide d'une brosse à poils durs. En dessous de cette strate, on retrouve quelques zones de corrosion orange et friable (CP2). Aucune information particulière n'a pu être recueillie sur le métal M1 sur la base de ces observations visuelles si ce n'est que la surface sous les produits de corrosion est irrégulière. On suspecte, sur la base des analyses DiscoveryMat, qu'il s'agit d'un alliage d'Al faiblement allié.

Figure 29: Stratigraphie MiCorr par observation sous loupe-casque de la zone 1 de la plaque B37 c. ©MiCorr.

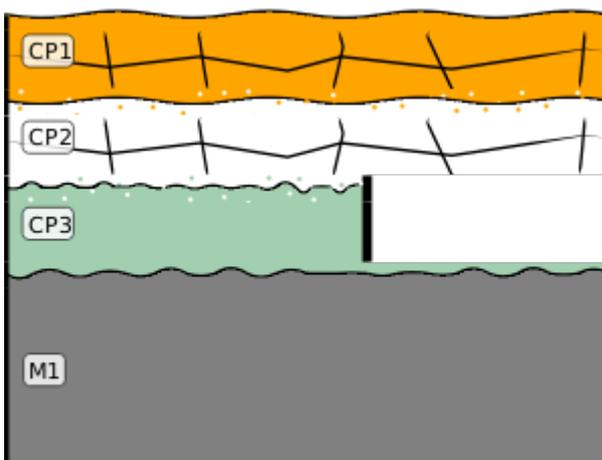
Une seconde stratigraphie (Figure 30) décrit les produits de corrosions développés dans la partie centrale de la plaque, en contact avec le liquide de refroidissement. La première strate identifiée est une couche épaisse, irrégulière, très friable et fissurée de produits de couleur variant dans les tons rouges/orangés (CP1) à la surface et plus clairs, voire blancs, plus en profondeur (CP2). Ils semblent se développer par couches, formant des écailles concentriques de couleur variable (Détail Figure 28). Quelques zones verdâtres traversent ces produits par endroits (CP3). Comme pour la zone 1, peu d'information a pu être recueillie sur le métal (M1) sur la base des observations visuelles. Il semble qu'il est sujet aux piqûres. Sa surface est globalement très irrégulière.

Figure 30: Stratigraphie MiCorr par observation sous loupe-casque de la zone 2 de la plaque B37 c. ©Micorr.

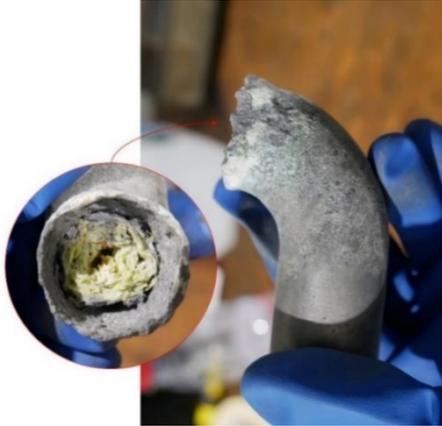
Pipe – Alliage d'aluminium de fonderie. Résultat DiscoveryMat : Al -Si-Cu-Zn

Figure 31: Corrosion intérieure et extérieure de la pipe Bx.

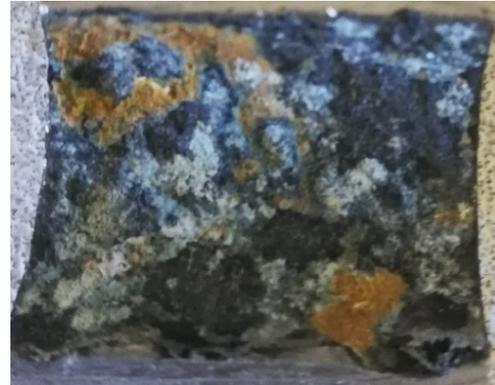
Figure 32: État de la surface interne de la pipe Bx après coupe longitudinale.

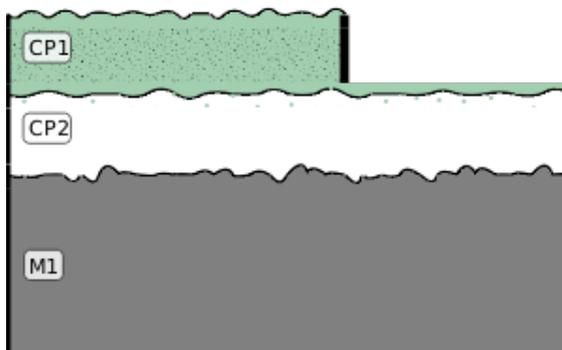
La surface extérieure de la pipe est couverte, de manière éparse, de produits verts/bleutés d'aspect poudreux (CP1) au-dessous desquels on retrouve des produits de corrosion poudreux blancs (CP2). L'alliage (M1) est mat et sombre dans la zone corrodée, alors qu'il a un éclat métallique blanc dans les zones saines. Aucune information de structure n'est accessible visuellement, mais les analyses DiscoveryMat indiquent une présence de Si, Cu et Zn.

Figure 33 : Stratigraphie MiCorr par observation sous loupe-casque de la pipe Bx. ©Micorr.

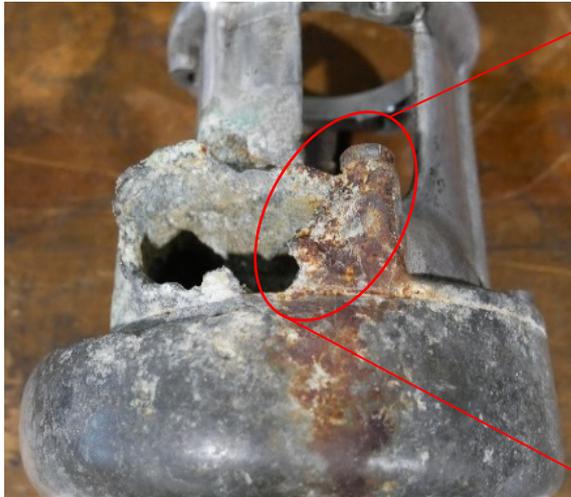
Figure 35: Pompe à eau HSx a, pipe corrodée et des traces de produits ferreux.

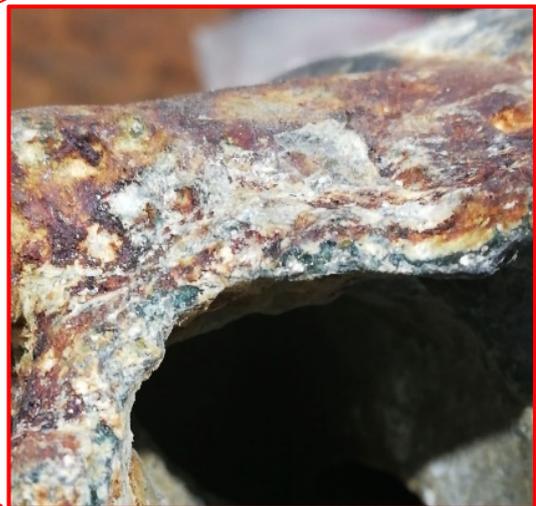
Figure 34: Détail de la pipe de sortie de la pompe HSx a.

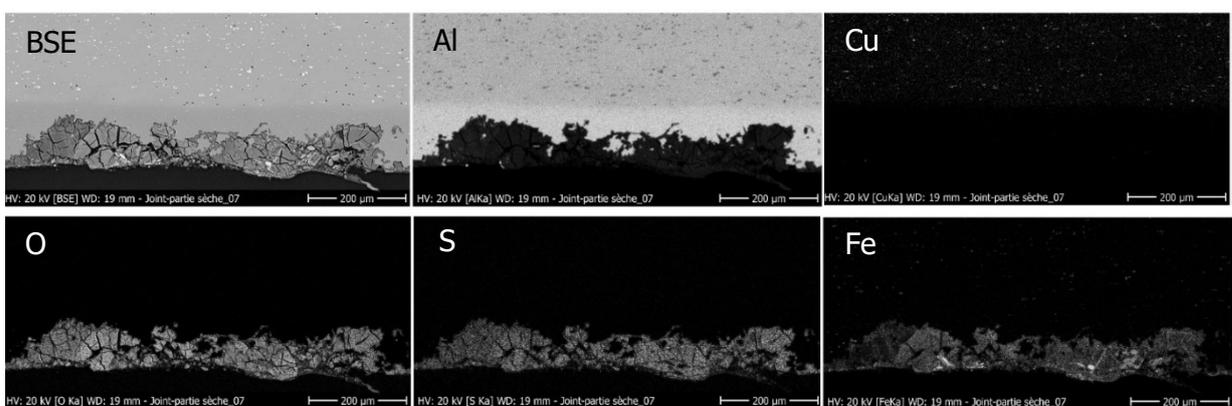
Figure 42: Cartographie MEB de la corrosion en zone sèche sur la plaque de joint B37 c. BSE, Al, Cu, O, S, Fe. ©Ramseyer He-arc 2020.

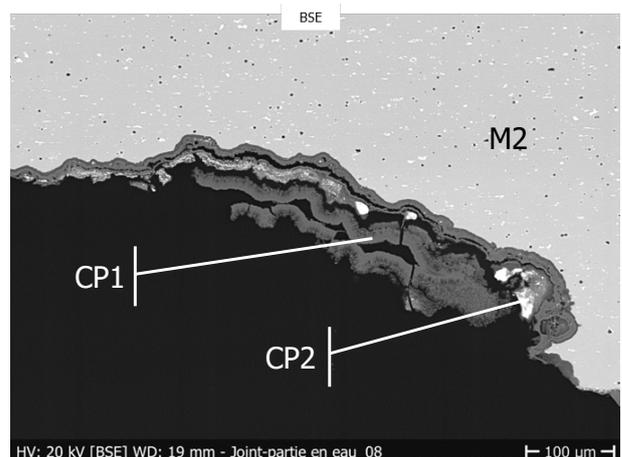
Figure 44: Image BSE de la corrosion des zones de la pièce B37 c en contact avec le liquide de refroidissement. ©Ramseyer He-arc 2020.

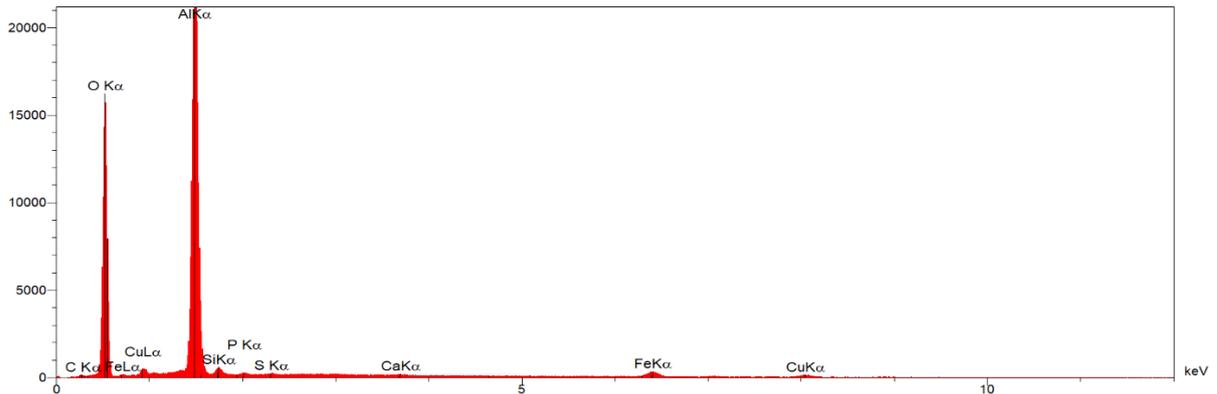
Figure 45: Pointé EDX sur la couche CP1. Présence d'oxyde d'aluminium, de Cu, Si, Fe comme éléments d'alliage et de P, S, Ca (Fe ?) comme éléments du milieu. ©Ramseyer He-arc 2020.

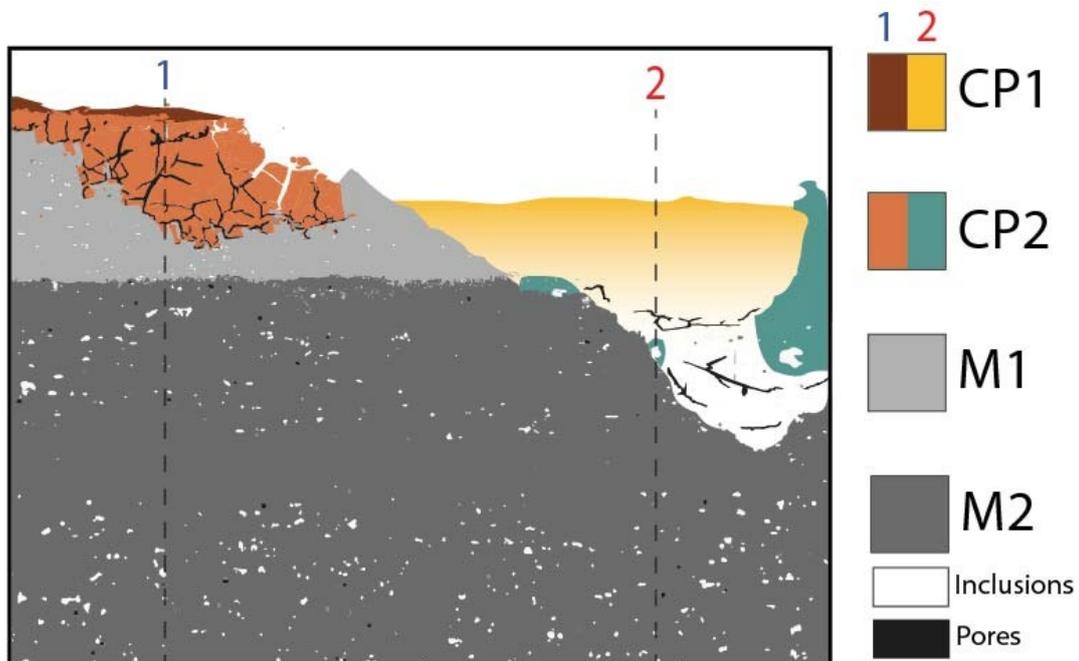
Figure 46: Représentation stratigraphique des deux zones de corrosion de la pièce B37 c. ©Elodie Granget, MiCorr 2020.

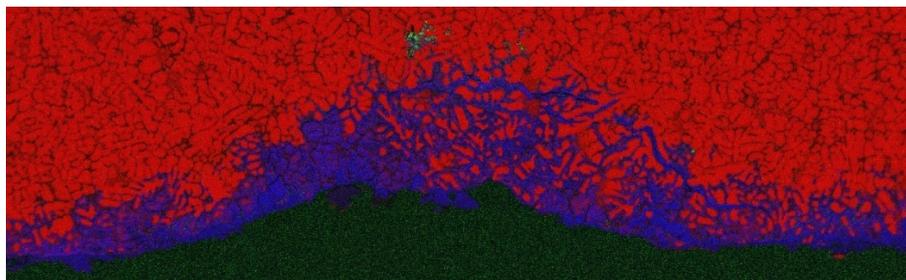
Figure 52: Cartographie MEB des éléments Al (rouge), Cl (vert) et O (bleu). ©Ramseyer He-arc 2020.

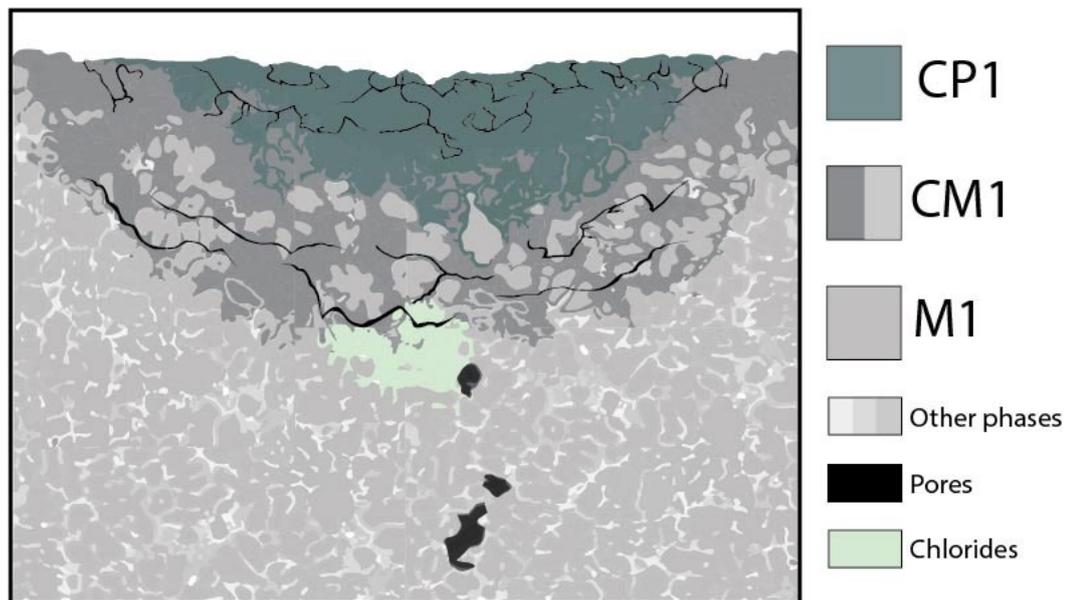
Figure 53: Représentation stratigraphique d'une piqûre de corrosion sur la pipe Bx. ©Elodie Granget, MiCorr 2020.

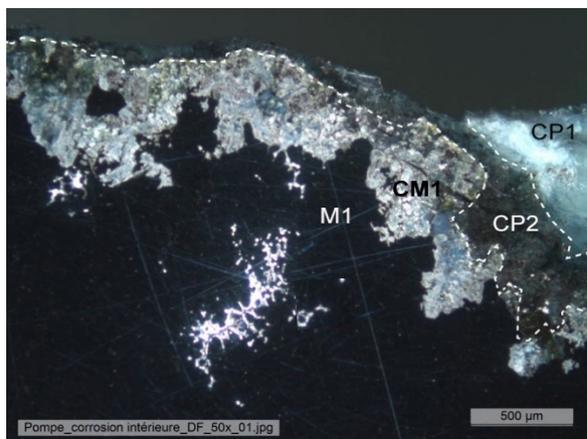
Figure 57: Image MO en champ sombre montrant les différentes strates observées sur la pompe HSx a.

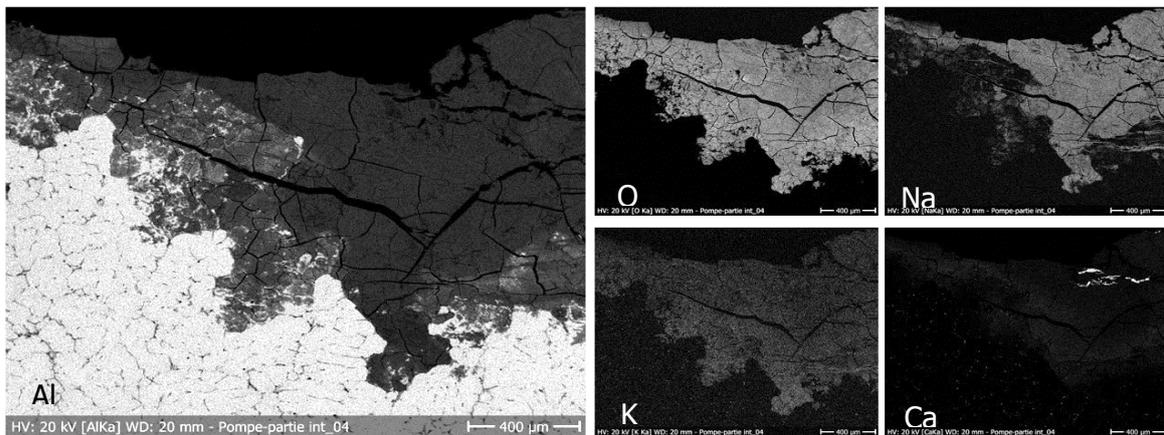
Figure 59: Cartographie MEB des produits de corrosion de la pompe HSx. 20kV, Al, O, Na,K, Ca. ©Ramseyer He-arc 2020.

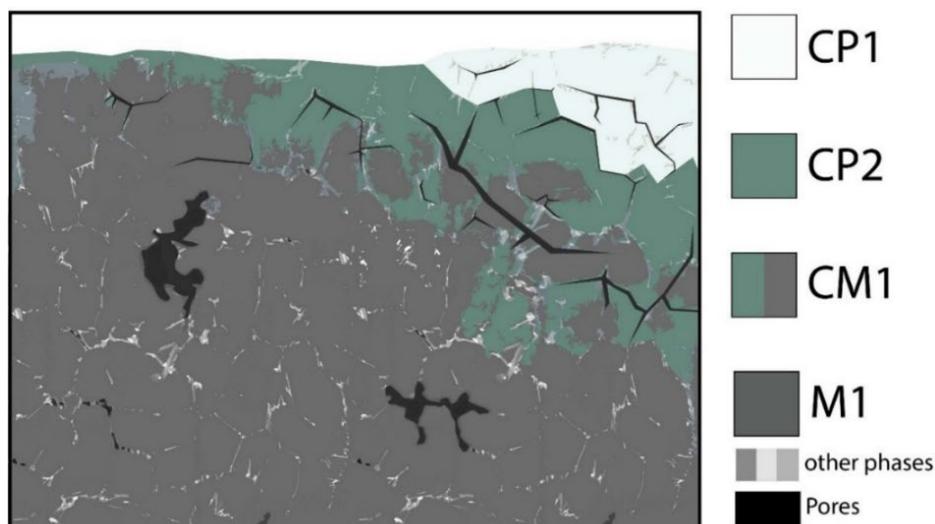
Figure 60: Représentation stratigraphique de la surface interne du corps de pompe à eau HSx a. ©Elodie Granget, MiCorr 2020.

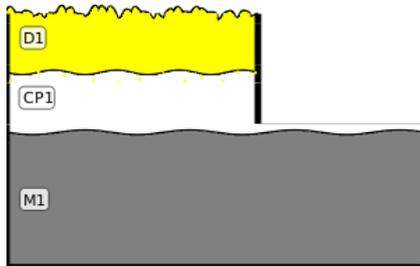
Figure 74: Représentation stratigraphique des corrosions observées sur les pipes de sortie du bloc de la B30.

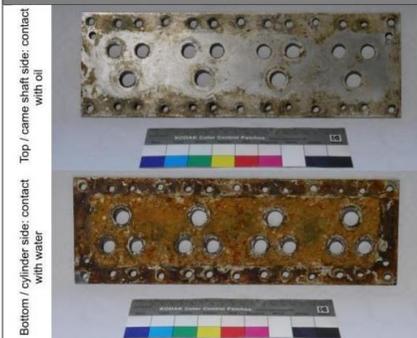
Fig. 1: General pictured of the corroded cylinder head gasket of the Bugatti Type 37. Top side facing the camshaft and bottom part in contact with the coolant of the block.

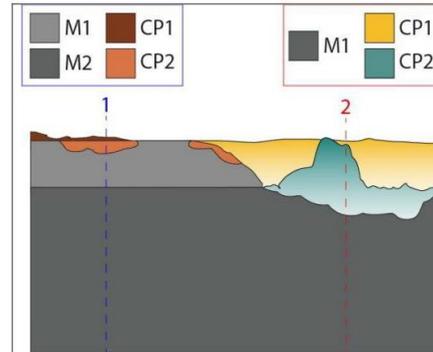
Fig. 4: stratigraphic representation of corrosion zones in contact with the block [1] and in contact with the coolant [2].

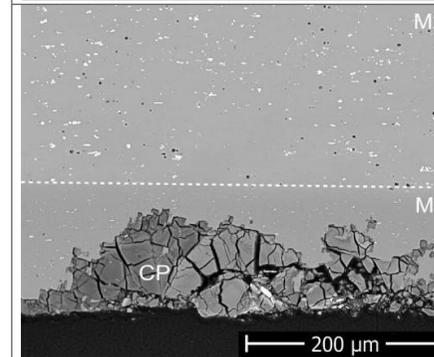
Fig 9: SEM detail (BSE mode) of zone 1 of the roll-bounded sheet in cross-section. The core metal (M2) is porous (black) and shows oriented inclusions (white) and the roll-bounded metal (M1) is compact and has smaller oriented inclusions (white). M1 contains the corrosion products (dark grey).

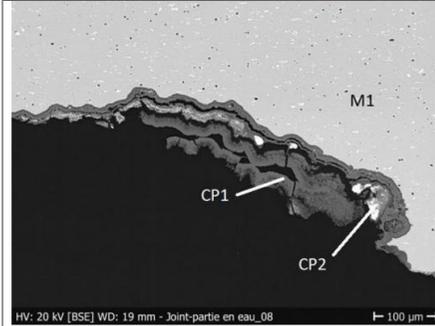
Fig 11: SEM detail (BSE mode) of zone 1 of the roll-bounded sheet in cross-section. The roll-bounded metal is missing. The core metal (now M1) is porous (black) and shows oriented inclusions (white). The corrosion products (CP1) are very friable and retain clusters of inclusions that are also corroded (CP2).

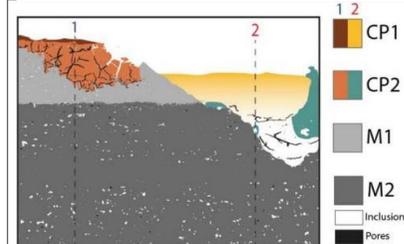
Fig. 16: Improved stratigraphic representation of the 2 corrosion structures of the Bugatti cylinder head gasket. CP1 could not be analyzed.

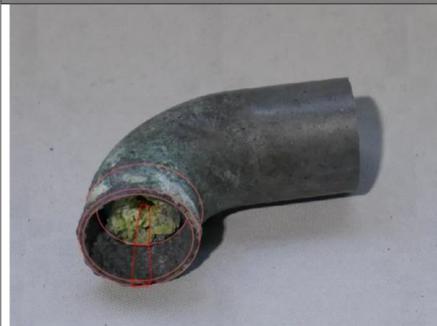
Fig. 3: Heavily corroded side of the Bugatti water pipe showing the sampling area indicated in red.

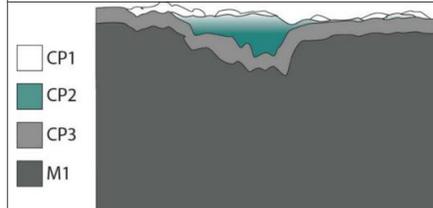
Fig. 4: Stratigraphic representation of the corrosion structure of the external surface of the water pipe in cross section.

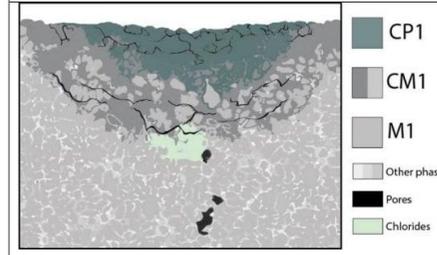
Fig. 15: Improved stratigraphic representation of the exit pipe.

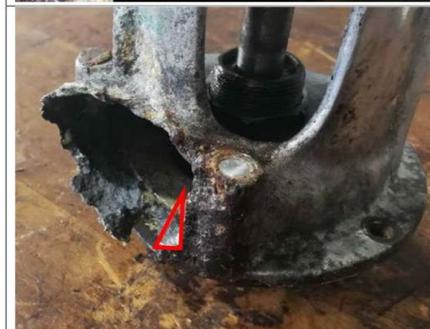
Fig. 5: Close up view of the corroded exit pipe of the disassembled Hispano water pump, showing the sampled area.
