**Mise en réserve d'éléments de vitraux
pour la Römisch-katholische Kirchgemeinde de Soleure**

Bachelor of Arts HES-SO en Conservation
Objets archéologiques et ethnographiques

Année académique : 2019 - 2020

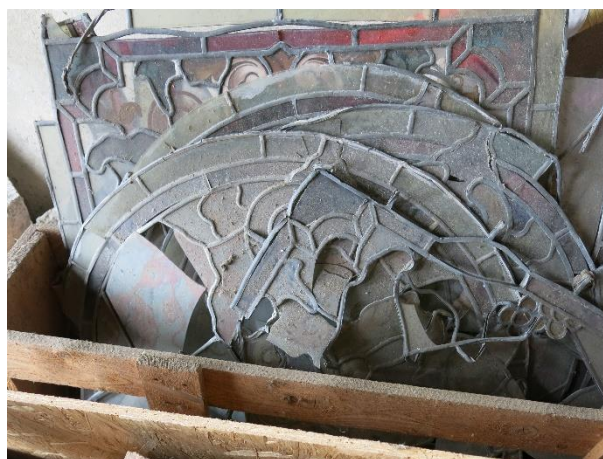
fig. 3 objets lors de leur découverte
© RKSO, Kathrin Kocher 2019.

La mise à plat des objets sur les plateaux a d'ores et déjà amélioré les conditions de conservation des objets. En effet, les conditions de conservation obtenues dans le cas de leur entreposage dans la caisse en bois étaient mauvaises et ont vraisemblablement engendré, comme présenté lors du diagnostic, la majorité des altérations. Les déchaussements observés pourraient mener à la perte et à la casse d'autres pièces en verre lors de la manipulation des objets.

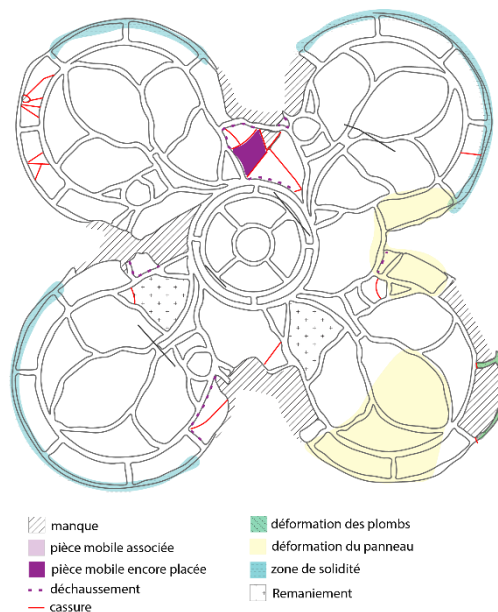
sch. 2 exemple de schéma récapitulatif des altérations structurelles
© HE Arc CR, Julie Vuignier 2020.

La majorité des altérations observées peuvent être attribuées aux précédentes conditions de conservation des vitraux à la suite de leur dépose. La plupart des altérations structurelles semblent avoir été causées par l'enchevêtrement connu par les vitraux dans la caisse en bois. Toutefois, il n'est pas impossible que certaines d'entre elles aient été subies par les vitraux avant ou lors des interventions de dépose.

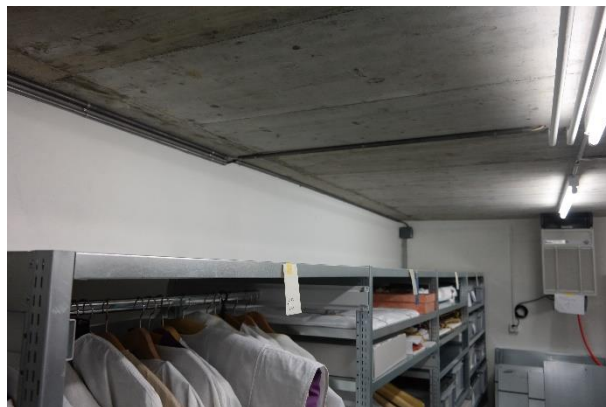
Il est pour l'instant envisagé de ranger les vitraux sur le haut de quatre rayonnages fixes FOREG® 2000 dans la réserve 1. Cette réserve se trouve en sous-sol d'un bâtiment. Cette réserve est équipée comme toutes les autres d'un déshumidificateur avec un drainage continu grâce à un tuyau relié à une évacuation d'eaux usées se trouvant à l'extérieur. Aucune donnée relative aux conditions annuelles thermohygrométriques

fig. 11 emplacement envisagé actuellement pour l'entreposage des vitraux © HE Arc CR, Julie Vuignier 2020.

Afin de favoriser la conservation des objets, il serait judicieux d'envisager un autre lieu de stockage. La fabrication, par exemple, d'une structure de rangement sous forme d'un meuble à échelles permettant la répartition des plateaux avec un plus grand espacement entre eux. Ceci réduirait la création de microclimats par l'augmentation des possibilités de ventilation. Ce système facilite aussi la consultation et la manipulation des plateaux. La surface au sol minimal nécessaire serait de 95 x 85 cm. Toutefois, il pourrait s'avérer intéressant de diviser les plateaux dans deux modules de rangement différents afin d'éviter les manipulations de plateau lourd à des hauteurs trop importantes. Cela implique cependant une surface au sol plus importante de 190 x 85 cm (*sch. 7*). Le même type d'installations pourrait être envisagé sur le haut des modules afin de faciliter la consultation et la manipulation des vitraux⁸⁶. Toutefois, les risques de chute seront toujours très élevés.

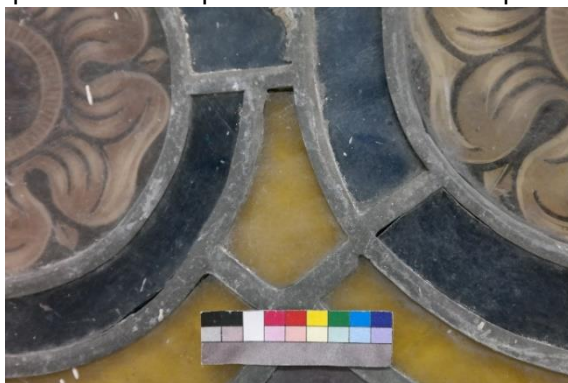
fig. 12 PKSQ_2060b avant intervention de dépoussiérage
© HE Arc CR, Julie Vuignier 2020.

Au-delà des précautions facilement applicables, le statut de l'institution accueillant ce travail de Bachelor ne permet pas de remplir tous les critères présentés par la littérature. Toutefois, il est essentiel de créer des conditions de travail sécuritaire pour l'opérateur. De fait, des préconisations alternatives sont envisagées. L'accès à un évier et à du savon est assuré et permet le lavage régulier des mains, des ongles, des avant-bras et du visage. Dans le cadre de la manipulation des objets, des gants en nitrile jetables sont utilisés et jetés après chaque session de travail. Des vêtements de protection jetable et un masque respiratoire seront portés lors de travaux impliquant la mise en suspension importante de poussières de plomb dans l'air comme lors du dépoussiérage des objets. Ces poussières de plomb peuvent provenir de l'oxydation du réseau de plomb comme de la dégradation des mastics. Les équipements de protection individuelle sont stockés dans une zone propre. Ils sont régulièrement changés et jetés. Un espace est spécifiquement dédié aux interventions de dépoussiérage. Un aspirateur avec filtre à très haute efficacité (HEPA) est utilisé. Le dépoussiérage est effectué sous aspiration mécaniquement à sec à l'aide de pinceau et de brosses douces (*fig 12 et fig.13*).
