Haute Ecole d'Arts Appliqués Arc

**ETUDE
POUR LA CONSERVATION
D'UN SITE DE PEINTURES
RUPESTRES MAORIES
EN NOUVELLE-ZELANDE**

Maude Bütikofer

30 septembre 2005

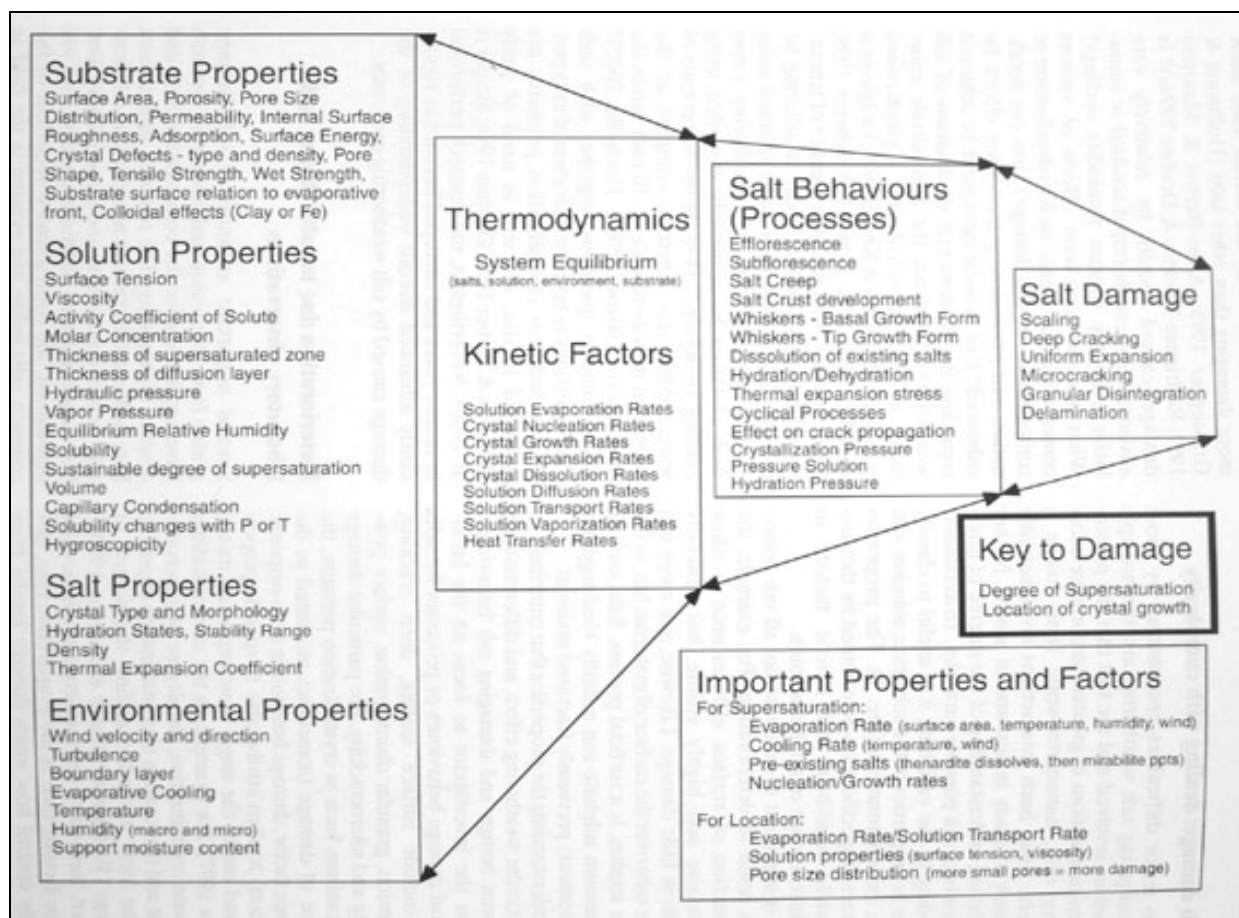
Figure 1: diagramme des propriétés, facteurs et comportements dans les processus de cristallisation des sels. Tiré de Doehne, 2002, p. 51-64

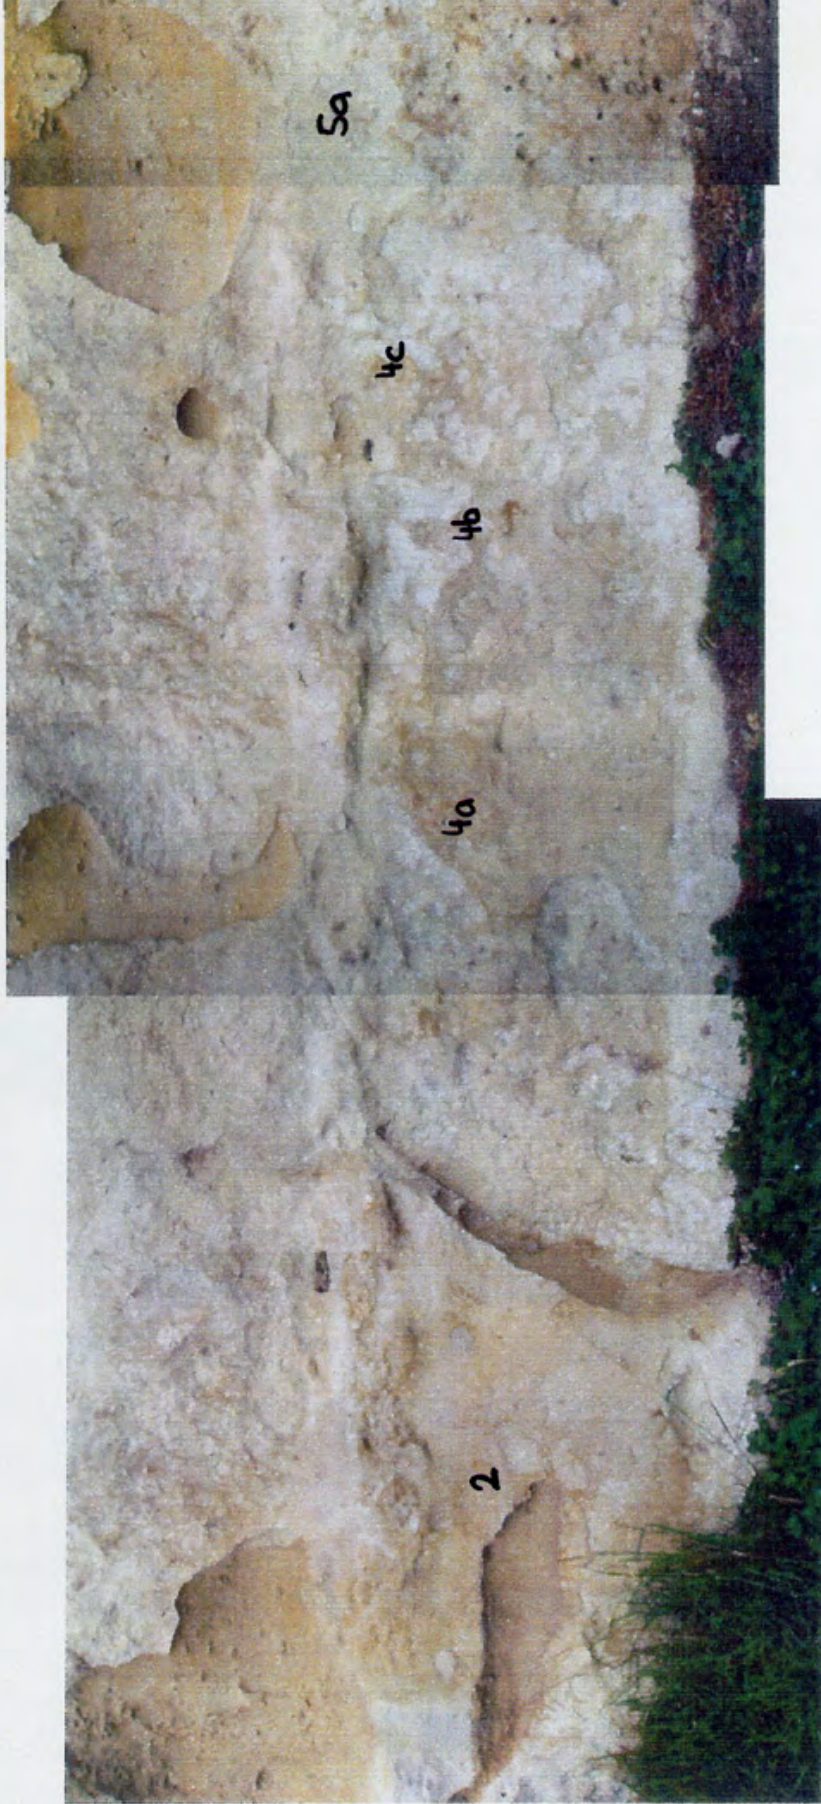
ANNEXE C

Plan du site avec localisation des motifs et état de la roche

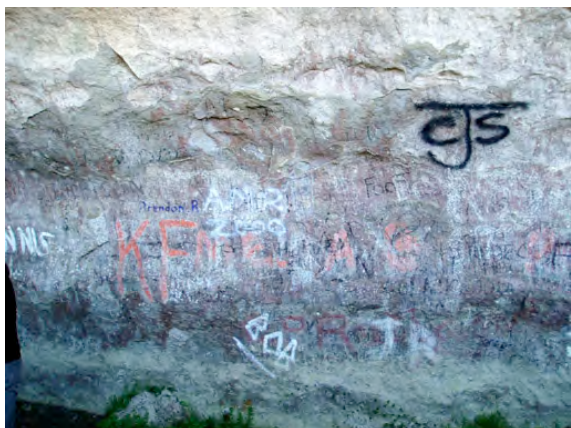
Photo 1: Vandalisme important sur le site de "Hanging Rock Bridge" en Nouvelle-Zélande. Les motifs maoris originels sont presque invisibles sous les tracés modernes

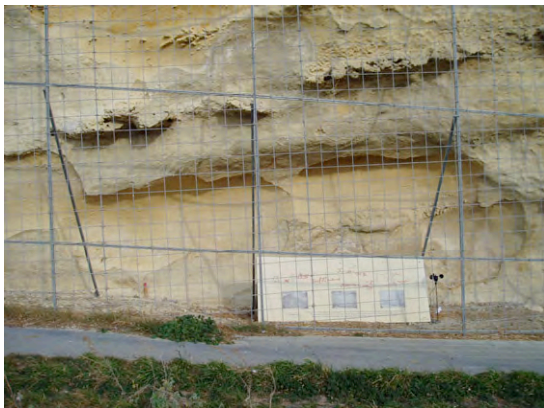
Photo 8, été 2005: zone du site où d'importants motifs peints ont été prélevés en 1916. Il ne reste que des cavités très érodées.

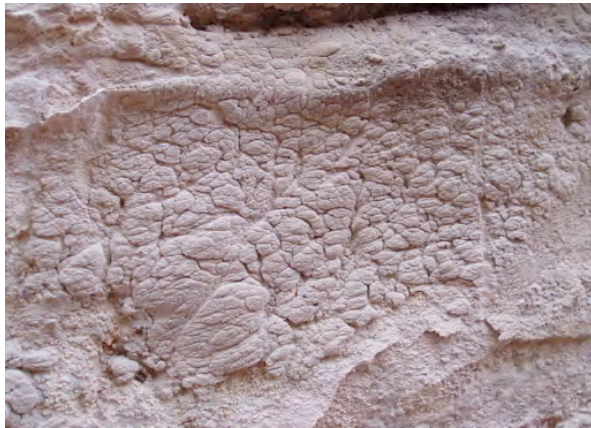
Photo 10: Les accumulations de poussière très fine dans certaines parties du site sont modelées par le passage du vent

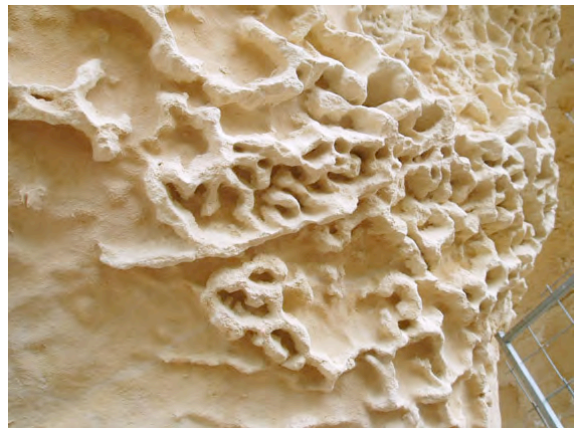
Photo 11: Les alvéoles présentes en grande quantité dans l'alcôve

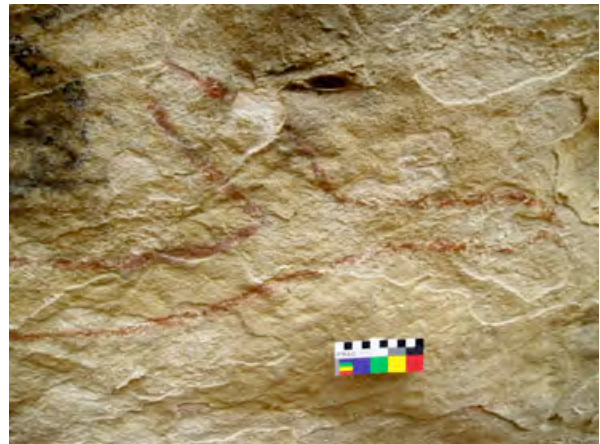
Photo 13: Dessin rouge, avec exfoliation survenue avant et après la réalisation du tracé

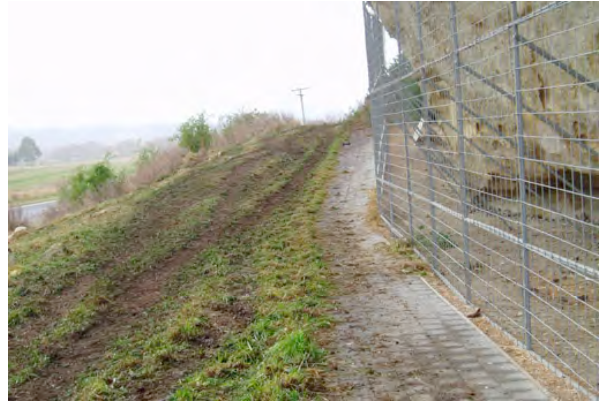
Photo 17: Traces de l'utilisation du pâturage devant le site par des véhicules agricoles

Les zones herbeuses situées entre l'abri et la route, ainsi qu'au-dessus de la falaise, sont des pâturages régulièrement utilisés par des moutons et des vaches. L'activité fermière est connue sur ces terres depuis plus de 100 ans, et la densité de bétail est souvent importante. La zone située entre la falaise et la route ne fait que 15 à 30 mètres de large selon les endroits, et est utilisée par le fermier pour accéder au pâturage situé au-dessus de la falaise, tant avec des véhicules agricoles qu'avec des troupeaux (**photo 17**).

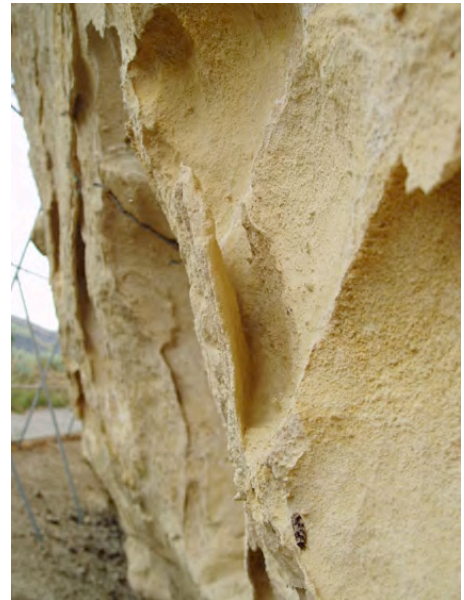
Photo 19: Détail du profil de la paroi montrant d'importantes zones d'érosion qui coupent la surface par dessous.

L'érosion et l'exfoliation sont les principales dégradations visibles sur la paroi rocheuse (**photo 19**). L'érosion se manifeste par des zones de la paroi qui sont en retrait de la surface et dont la texture est plus fraîche, plus régulière et plus ou moins poudreuse. Autour de ces zones, l'érosion entame souvent la roche par-dessous la surface plus dure. Beaucoup de zones érodées présentent des voiles ou des lignes de sels cristallisés. Certaines zones ont commencé à s'éroder après que des blocs rocheux aient été prélevés, et leur surface augmente régulièrement. Pour certains prélèvements, surtout ceux situés près du sol vers le milieu du site, on voit encore clairement la forme des blocs et les marques des outils (**photo 20**). Mais pour les prélèvements situés dans la zone Est du site, il ne reste que quelques rares marques d'outils dans les angles, l'érosion a complètement effacé toutes les traces (**photo 21**). Une forme particulière d'érosion est l'*alvéolisation*. La roche s'érode de façon tellement peu uniforme qu'il en résulte la création d'un relief en forme d'alvéoles plus ou moins circulaires d'un diamètre variable, souvent voisin des 10 cm, et qui couvre des surfaces importantes. Il semble que des phénomènes de dissolution et de redéposition concentrée des *ciments* de la roche soient à l'origine de ces formes très esthétiques.

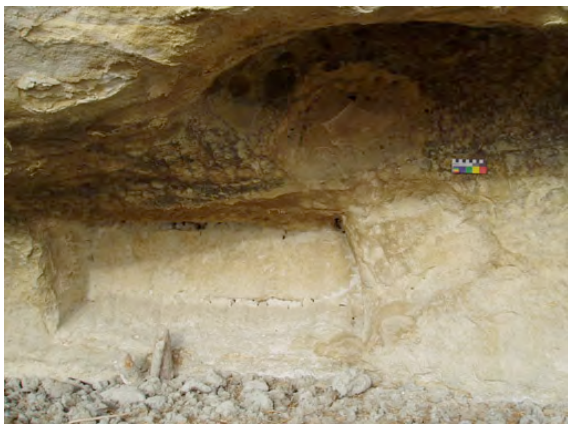
Photo 20: trous laissés par le prélèvement de motifs dans une zone présentant peu d'érosion

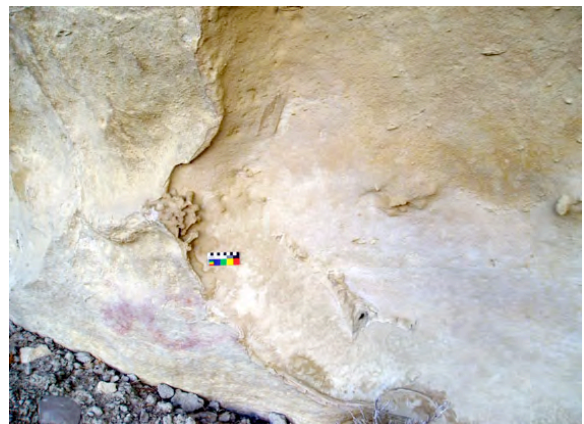
Photo 21: Détail d'une zone où un bloc a été prélevé. On ne voit plus que quelques marques d'outils, le reste s'est érodé.

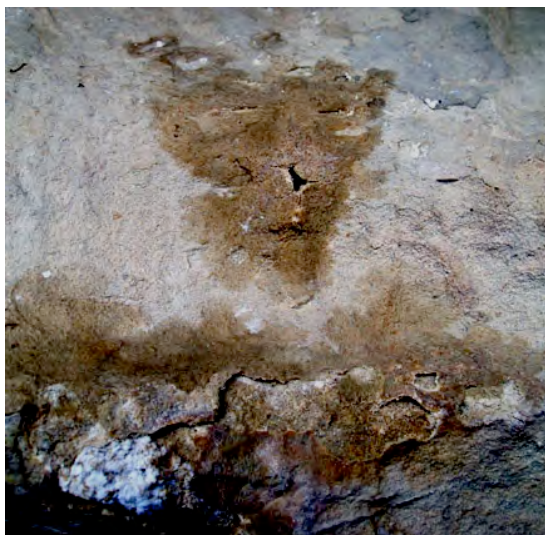
Photo 22: Cloque éclatée située dans une zone visiblement plus humide.

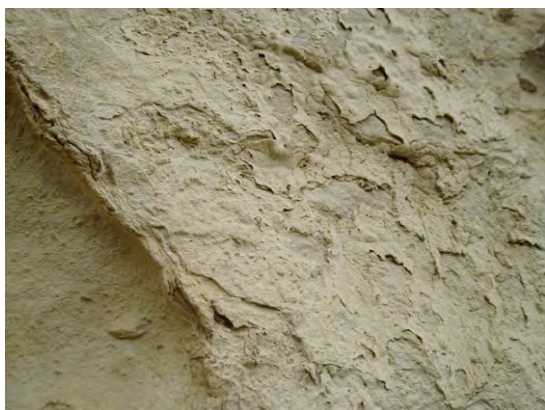
Photo 24: zone présentant une importante accumulation de poussière qui forme des cloques et se desquame

Une partie importante du site est couverte de poussière. Parfois il s'agit seulement d'un film, mais beaucoup de zones présentent des accumulations épaisses, bosselées et sculptées par le vent. La présence de poussière est souvent associée à une certaine humidité de la roche. **(photos 24 et 25)**

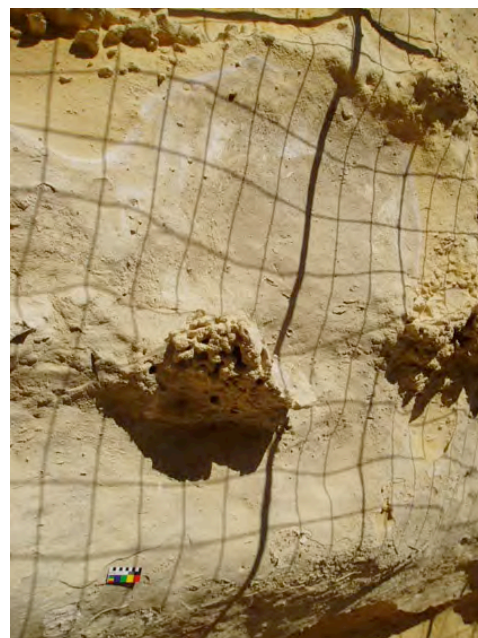
Photo 25: partie de la paroi présentant une auréole plus humide où s'accumule la poussière.

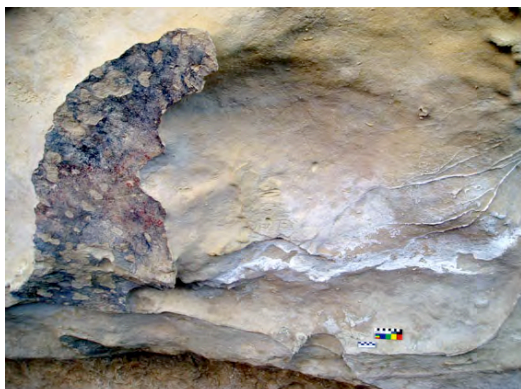
Photo 26: Concentrations de sels cristallisés en ligne plus ou moins horizontale.

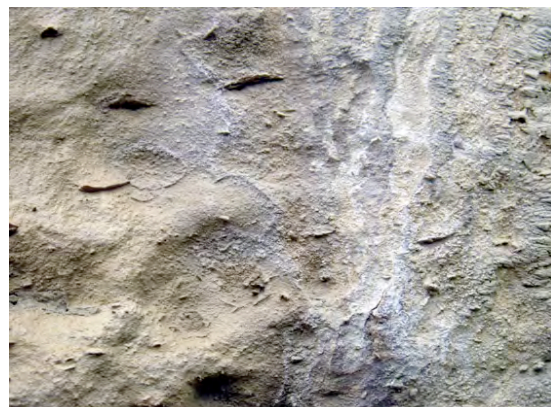
Photo 27: limite d'une zone poussiéreuse présentant une auréole de sels.

Des sels sont visibles sous plusieurs formes tout au long de la paroi, en particulier dans les zones érodées. On observe des sels qui cristallisent en formant des lignes plus ou moins horizontales **(photo 26)**, ou suivant la limite de zones érodées, ou encore autour d'une zone humide couverte de poussière **(photo 27)**. En plusieurs endroits, les sels cristallisent sur une grande surface, formant un voile clair sur une surface érodée. Il y a certaines zones où les sels cristallisés se sont transformés en une croûte qui s'exfolie **(photo 28)**. Citons enfin les sels présents au fond des cratères d'exfoliation, qui semblent plus foncés et sont concentrés en bourgeons. Certains de ces cratères présentent des mousses ou algues tout au fond. **(photo 29)**

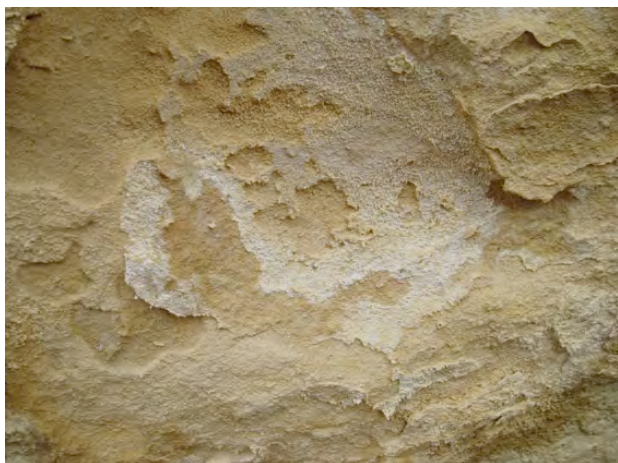
Photo 28: sels formant une croûte sur une zone érodée.

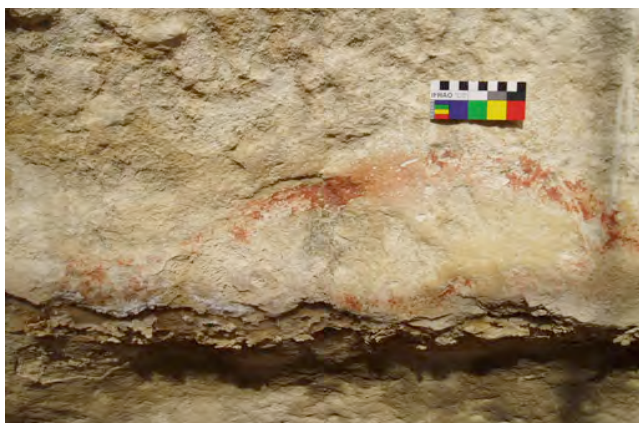
Photo 30: Zone située à l'angle d'un surplomb et présentant un phénomène de désintégration de la roche.

Parmi d'autres phénomènes d'altération mentionnons encore la désintégration de la roche en certains endroits, surtout des angles, où il n'est pas vraiment possible de décrire le mécanisme qui mène à la destruction de la roche. La roche semble changer de structure et perdre sa cohésion, ou alors parfois devenir plus dense, dans une même zone, et on constate que la matière est fragile et subit des pertes **(photo 30)**.

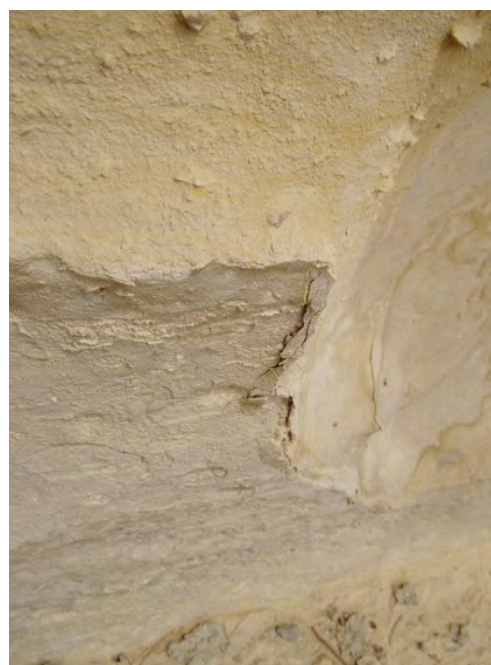
Photo 31: A la limite d'une zone prélevée, on voit la surface originelle qui se fendille et tombe.

A la limite de certaines zones prélevées, la couche de surface environnante se fendille et tombe petit à petit. **(photo 31)**

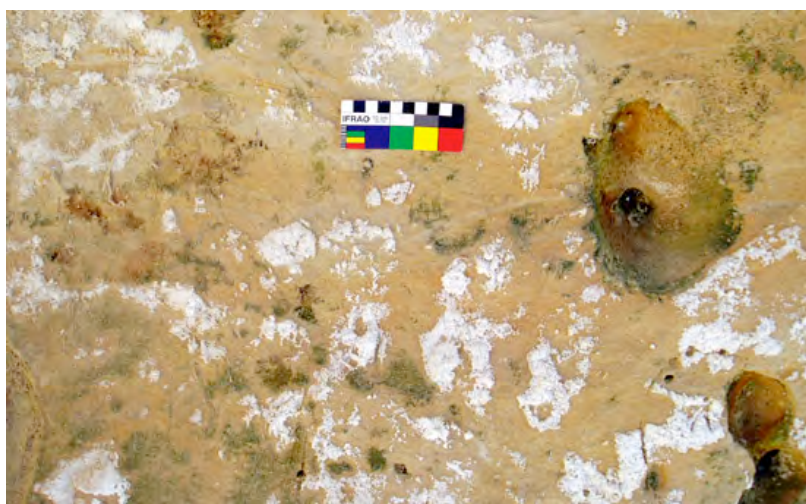
Photo 32: sels et algues présents dans l'alcôve, dans une zone qui est toujours ombragée.

Dans l'alcôve, on note la présence de zones vertes très glissantes au toucher et qui colorent les doigts en vert, il s'agit certainement d'algues **(photo 32)**.

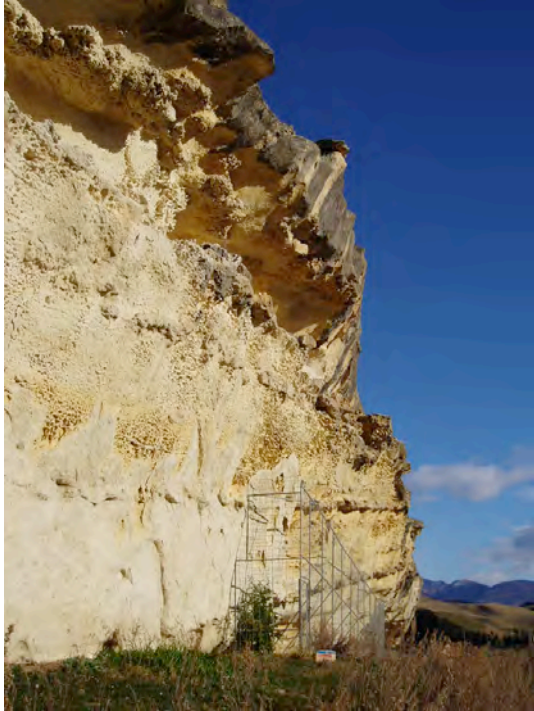
Photo 33: Vue du site depuis l'Est. La présence et l'inclinaison des joints de stratification sont bien visibles.

Je n'ai pas constaté de fissures ou de perturbations spéciales dans la paroi rocheuse, mais on voit nettement les joints de stratification entre les différentes strates rocheuses. Ces joints ont très certainement une influence importante sur la circulation des solutions dans la roche. **(photo 33)**

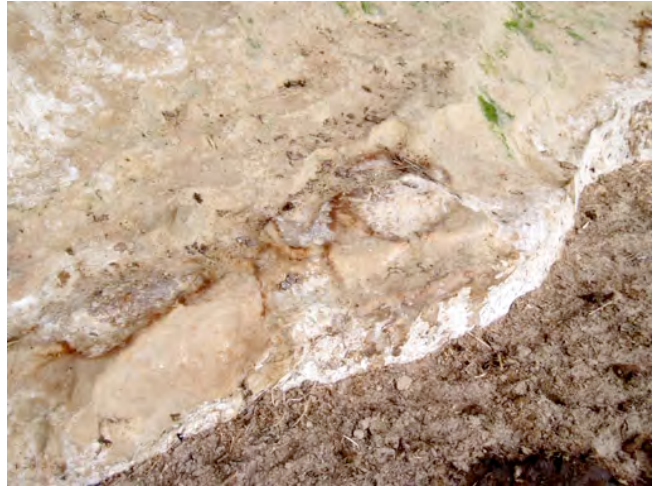
Photo 9: Présence de lignes brunes et de sels dans la roche à proximité du fumier, dans l'alcôve.

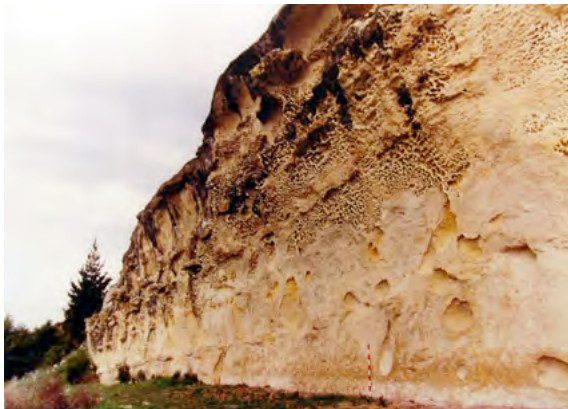
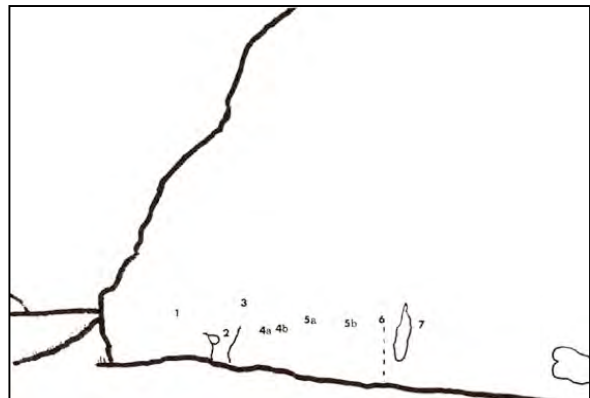
Photo 35 et 35', Brian Allingham 1992-3: photo et plan montrant l'emplacement des motifs situés tout à l'Est du site, dans une zone exposée aux intempéries. Ces motifs sont presque invisibles.

La partie Est du site, ne comprenant que quelques motifs très lacunaires et peu visibles, est directement exposée aux effets climatologiques. Cette zone est presque verticale et n'est pas abritée du tout (**photo 35 et 35'**). On constate des zones où l'eau s'écoule le long de la paroi et la roche apparaît très claire et de couleur assez uniforme, elle est certainement régulièrement rincée par la pluie et soumise aux effets du vent. La partie basse, jusqu'à environ 1 mètre 50 du sol, présente des zones plus lisses et foncées sur les reliefs, dues à la déposition de graisse (lanoline) et de poussière lorsque le bétail se frotte contre la paroi.

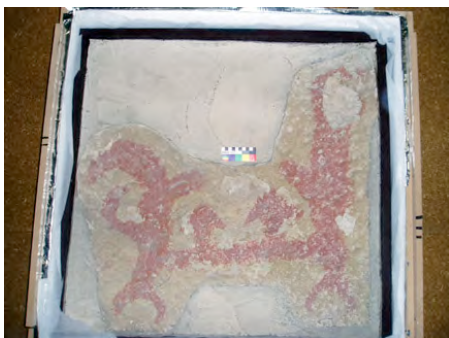
Photo 36: Peinture rupestre prélevée sur le site en 1916 et conservée dans du ciment au Musée d'Otago.

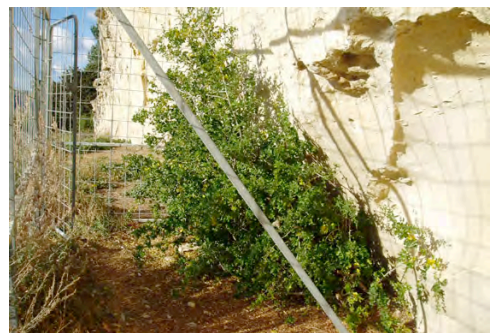
Photo 37: Buisson de buis épineux qui pousse devant la roche, masquant des motifs.

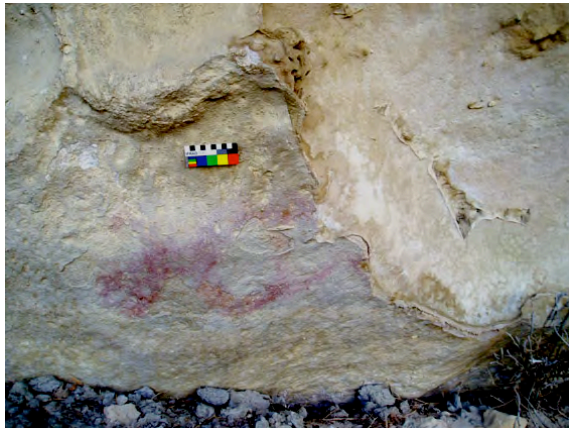
Photo 38: Motif rouge peint, partiellement détruit par des prélèvements anciens.

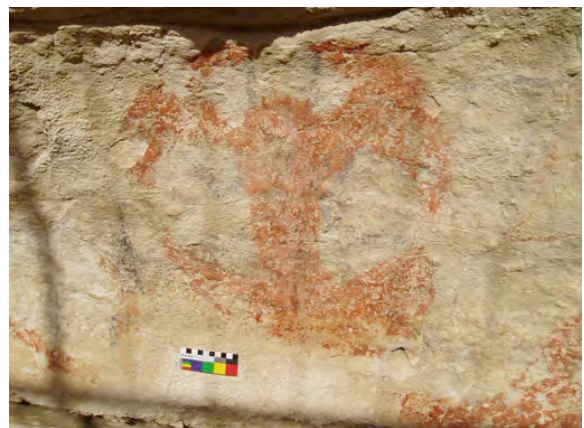
Photo 39: Peinture rouge sur laquelle des griffures ont été retouchées par un restaurateur.

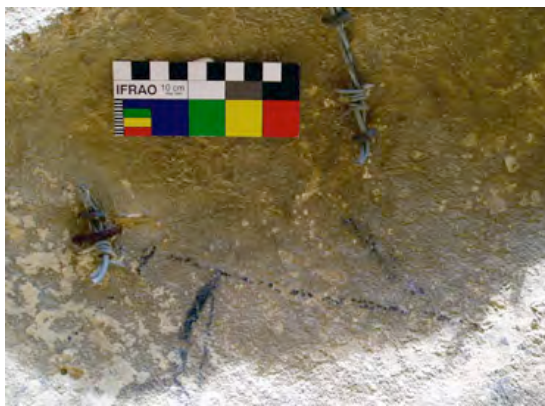
Photo 40: Agrafes et barbelés fixés dans la roche près d'un motif noir.

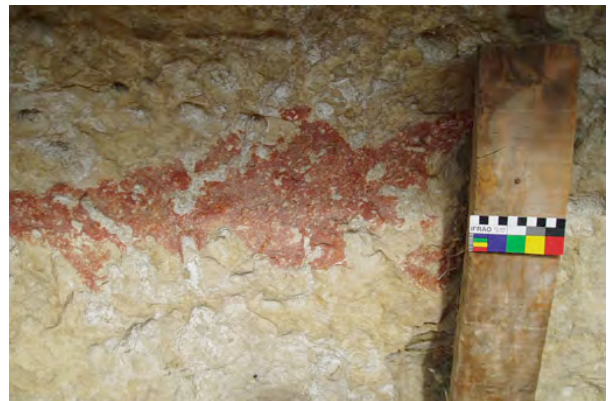
Photo 41: poteau fixé dans l'extrémité de la frise rouge.

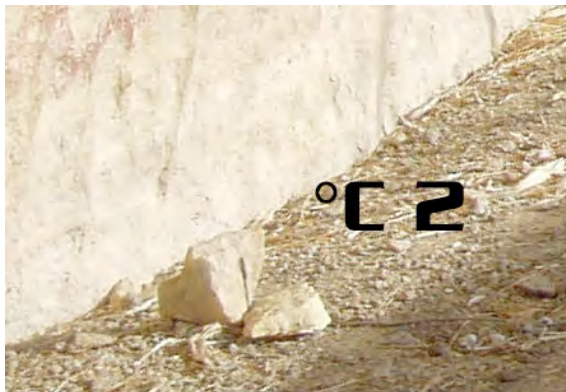
Photo 44: Sonde thermique °C 2 de la station "climat 1"

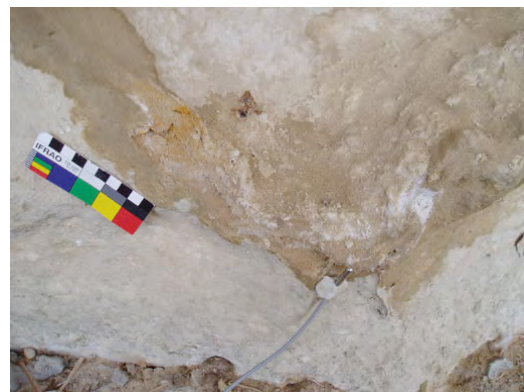
Photo 45: Sonde thermique °C 4 de la station "climat 2". La sonde est collée

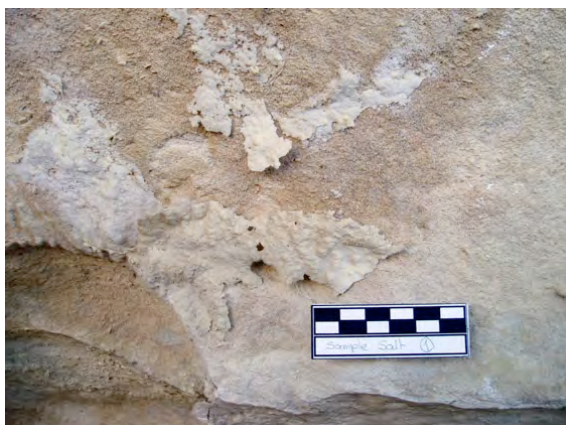
Photo 46: Sel prélevé n°1, situé à gauche de l'alcôve, à moins d'un mètre du sol, et formant une croûte qui se détache de la roche

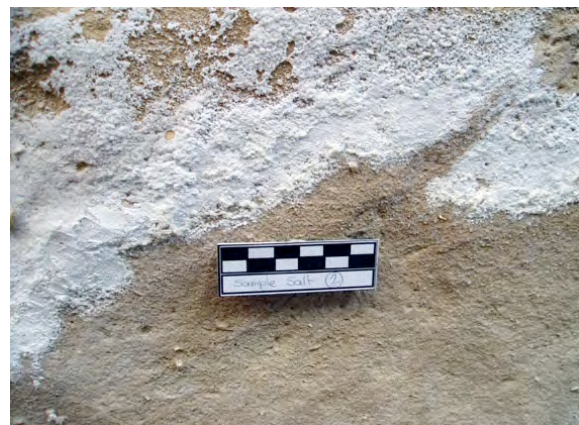
Photo 47: Sel prélevé n°2, quelques centimètres au-dessus du n°1.

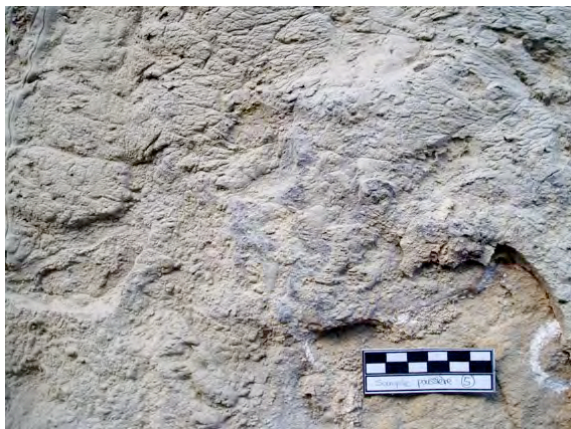
Photo 50: Poussière prélevée n°5, vers le milieu du site, à plus d'un mètre de hauteur

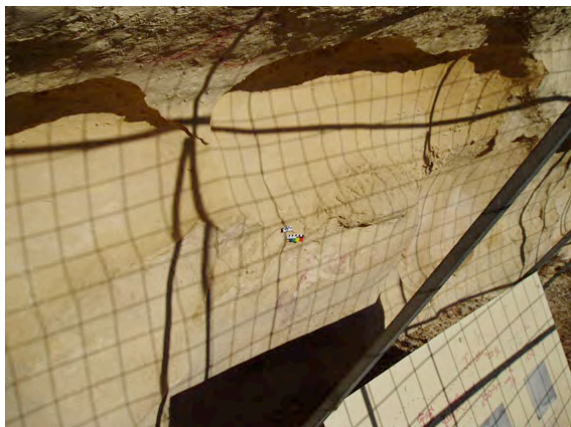
Photo 52: Poussière (sable) prélevée n°7, accumulée au bas de zones érodées suite au prélèvement de motifs.

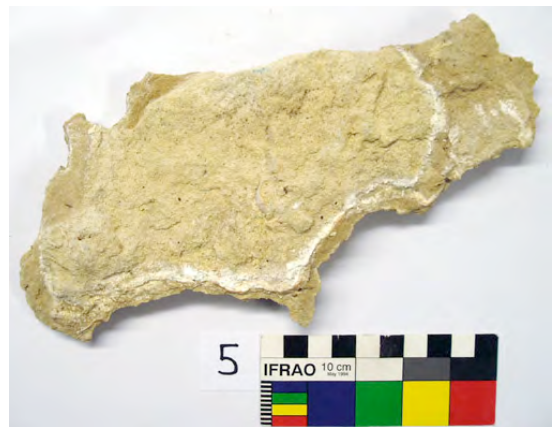
Photo 53: Echantillon de roche sur lequel a été prélevé le sel n° 9.

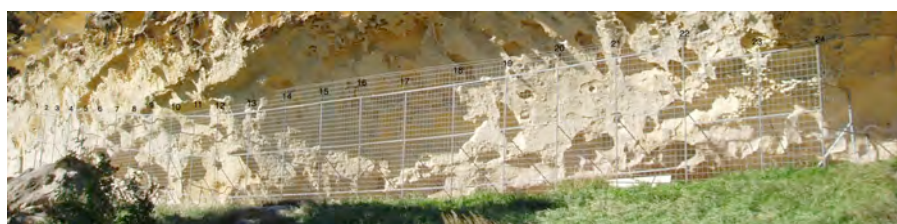
Photo 54: Vue du grillage principal avec les poteaux numérotés de gauche à droite (1 à 24).

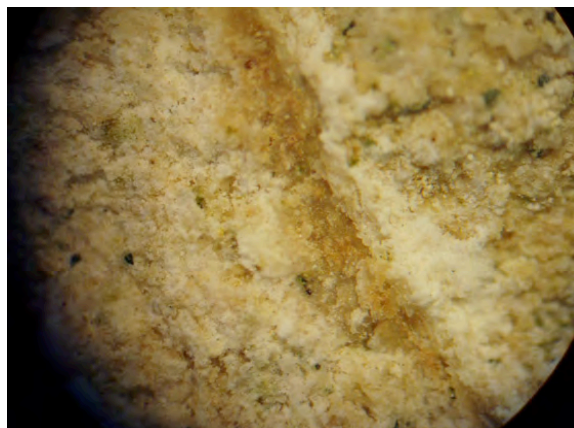
Photo 56: échantillon de roche vu à la loupe binoculaire et montrant des lignes de densité et de couleur différentes.

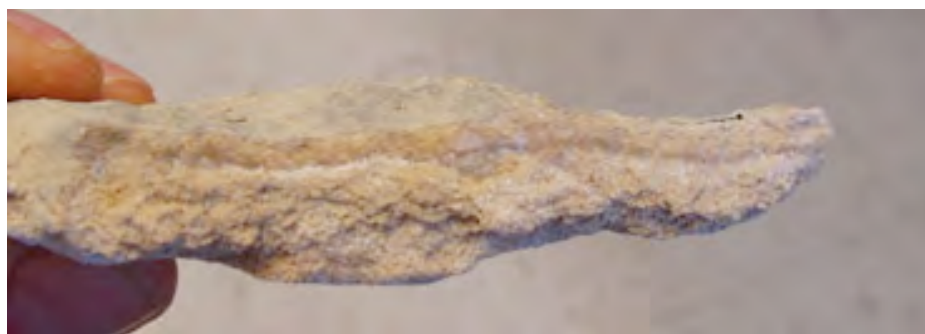
Photo 57: Profil d'un échantillon de roche montrant les lignes de couleur différente parallèles à la surface.

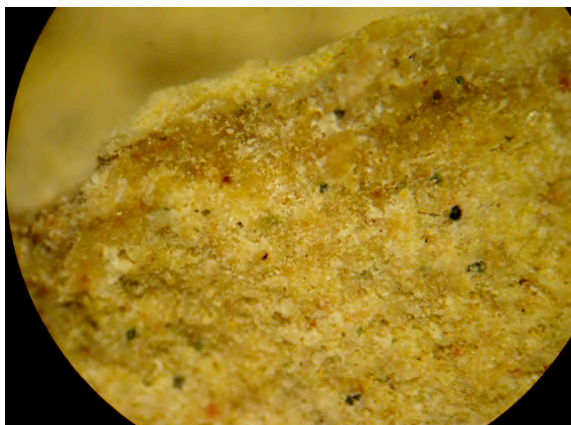
Photo 58: Echantillon de roche vu à la loupe binoculaire. On distingue la surface endurcie, celle-ci contient des grains de glauconite verts, comme la roche située en dessous.

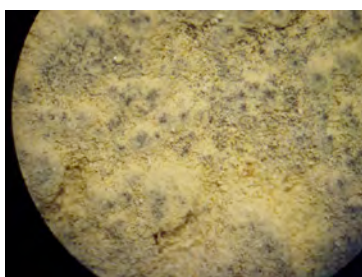
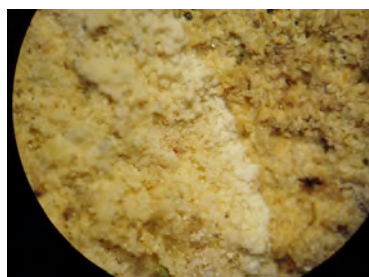
Photo 60 et 61: Détails d'échantillons de roche vus au binoculaire, montrant la surface endurcie et la migration des sels dans le calcaire.

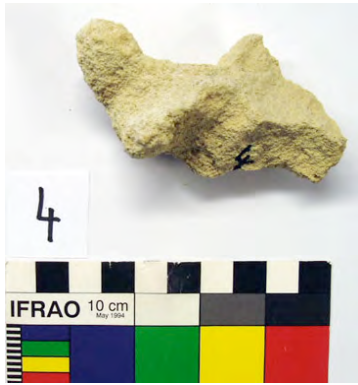
Photo 62: Echantillon de roche n°4, prélevé au sol entre les poteaux 15 et 16. Il vient vraisemblablement d'une zone alvéolée.

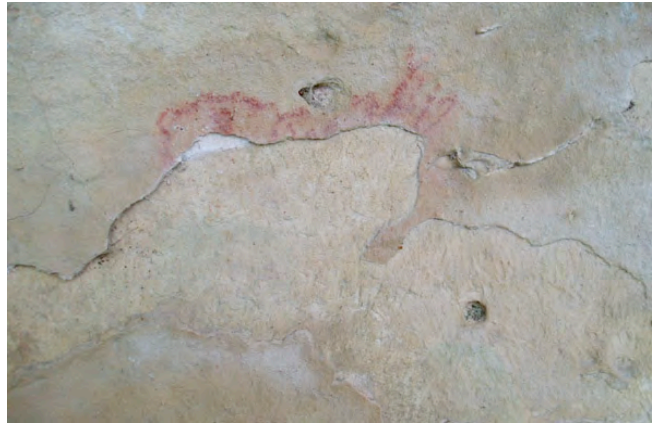
Photo 63: Motif d'art rupestre sur du calcaire qui a été presque entièrement rongé par des moutons, sur un site proche de Takiroa.

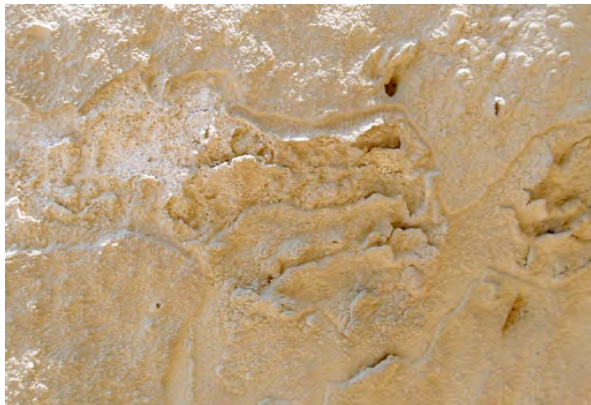
Photo 64: Zone très poussiéreuse et peu stable. La couche de poussière s'exfolie sur plusieurs niveaux.

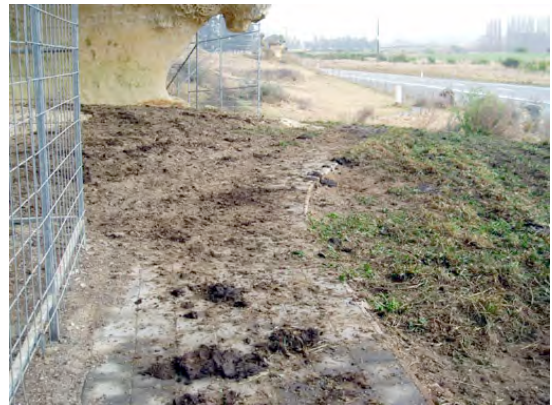
Photo 65: Vue du site, vers l'alcôve, lorsque le bétail est présent dans le pâturage. Le chemin et l'alcôve sont littéralement couverts de déjections.

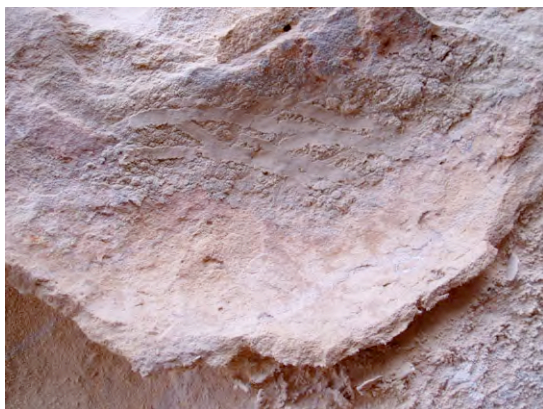
Photo 66: Zone montrant une épaisse couche de poussière avec des tracés digitaux.

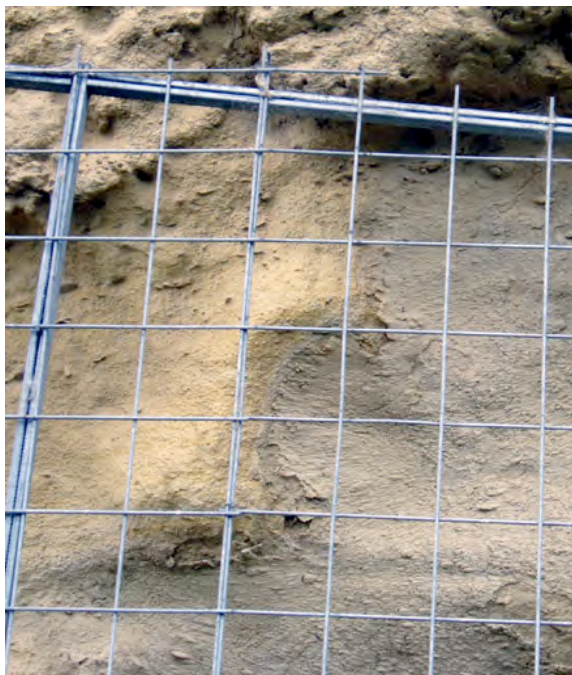
Photo 69: Accumulation de poussière sur une zone visiblement plus humide.

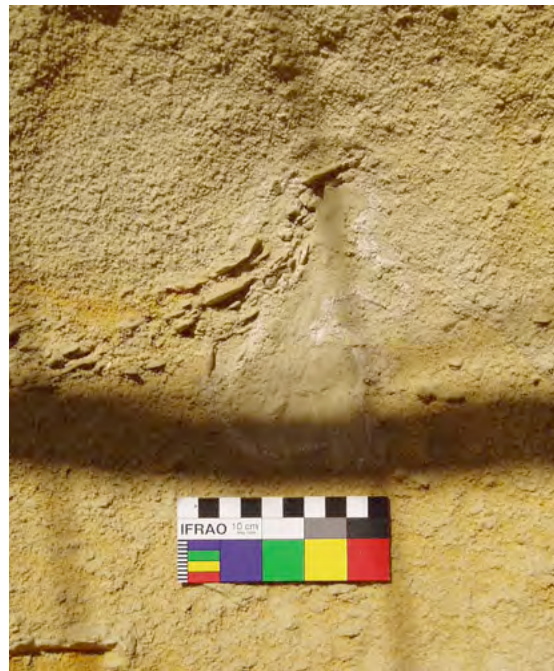
Photo 70: Accumulation de poussière sur une zone rendue plus humide par la présence de fossiles qui permettent le passage de l'eau à travers la roche.

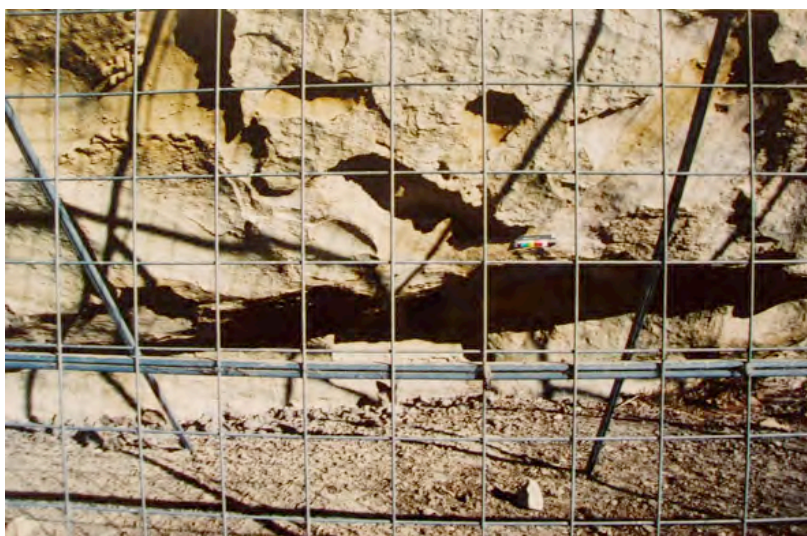
12) Takiroa 49-53

- TAKIROA 49-53** p.13
 Setting of figures 49 to 53, 49 to 51 in the centre were removed in 1916. The motifs were situated under the overhang, close to the ground. The upper part has no motifs and is strongly affected by erosion, exfoliation and dust.
Ground, evolution of dust erosion and exfoliation.

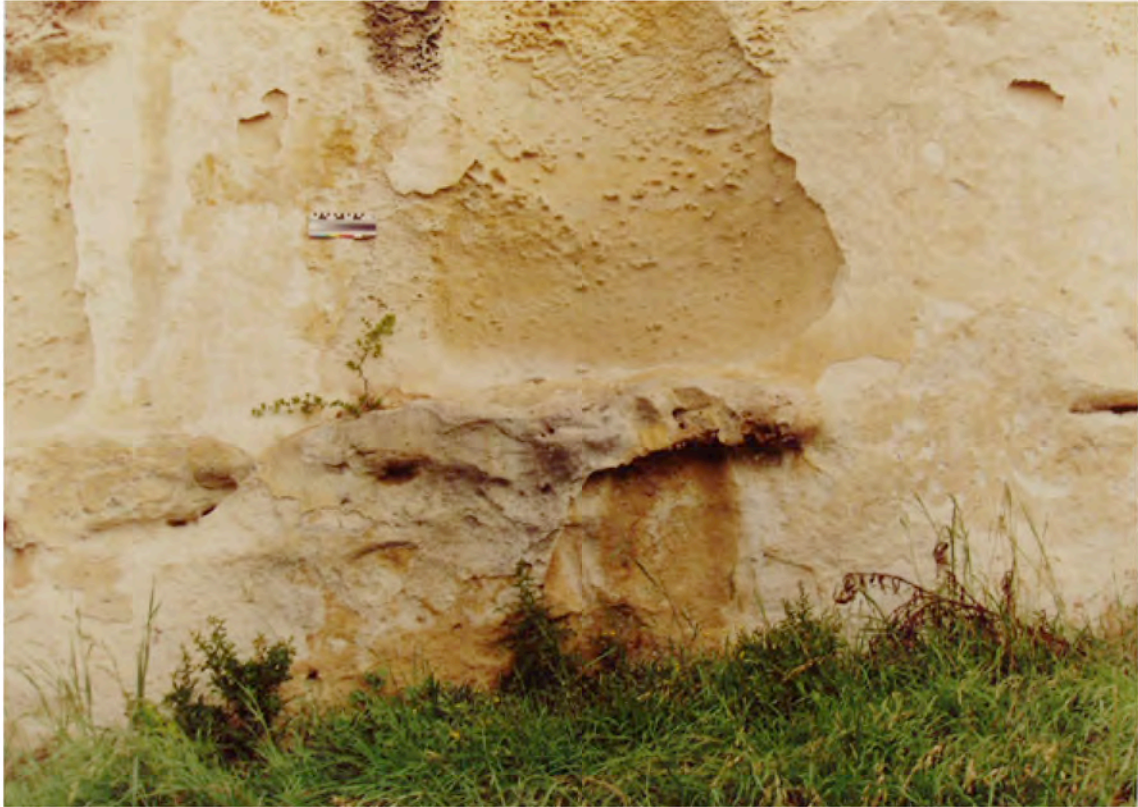
Photo by B.J.A. (1992-3): Small portion of the black linear motif visible, on a yellow area (wetted?). Vegetation in a hole in the rock under the motif. Black moss above-right of the motif. 3 small bushes on the ground. Exfoliated areas on the right of the photo and near the grass (left). Eroded areas on each side of the motif.

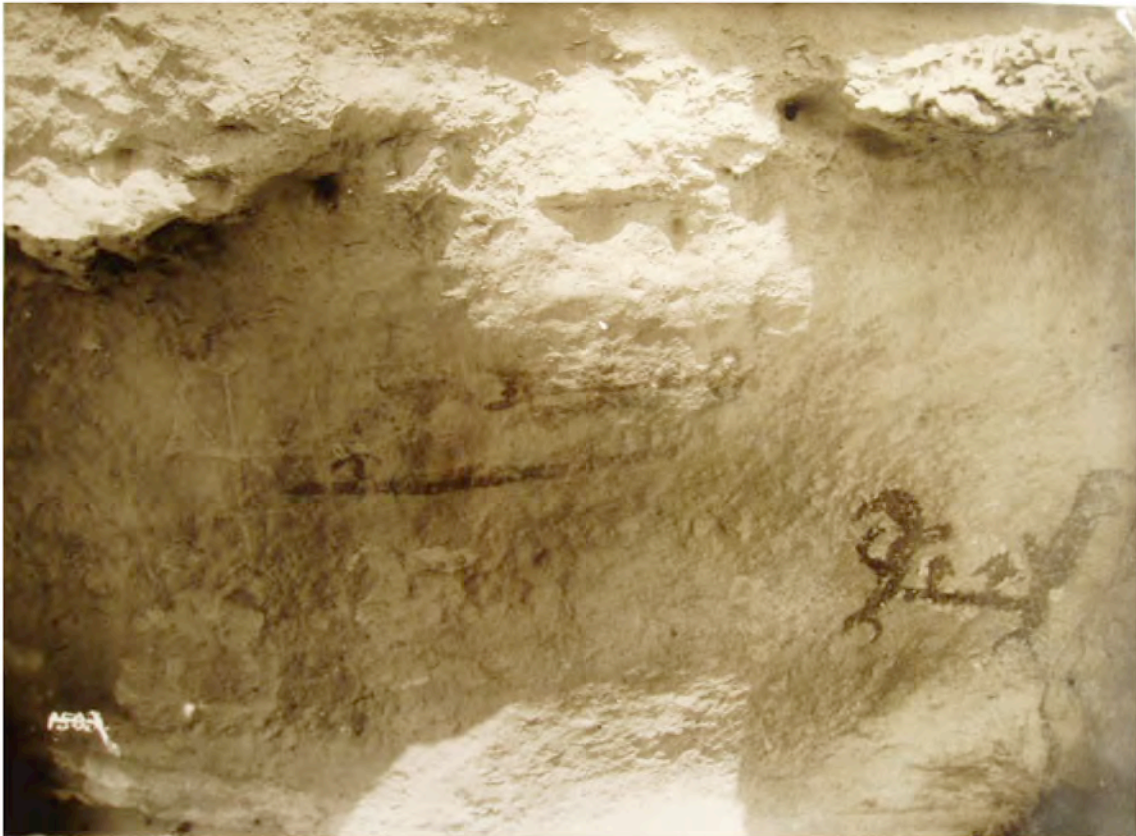
M1(05.04.2005) : motif still visible, but not on a yellow rock area. Some further erosion visible in the big area on the left, also on the big area on the right of the motif. No further exfoliation. No more bushes, on the ground or in the rock. Fewer dark water marks. Black moss stable.

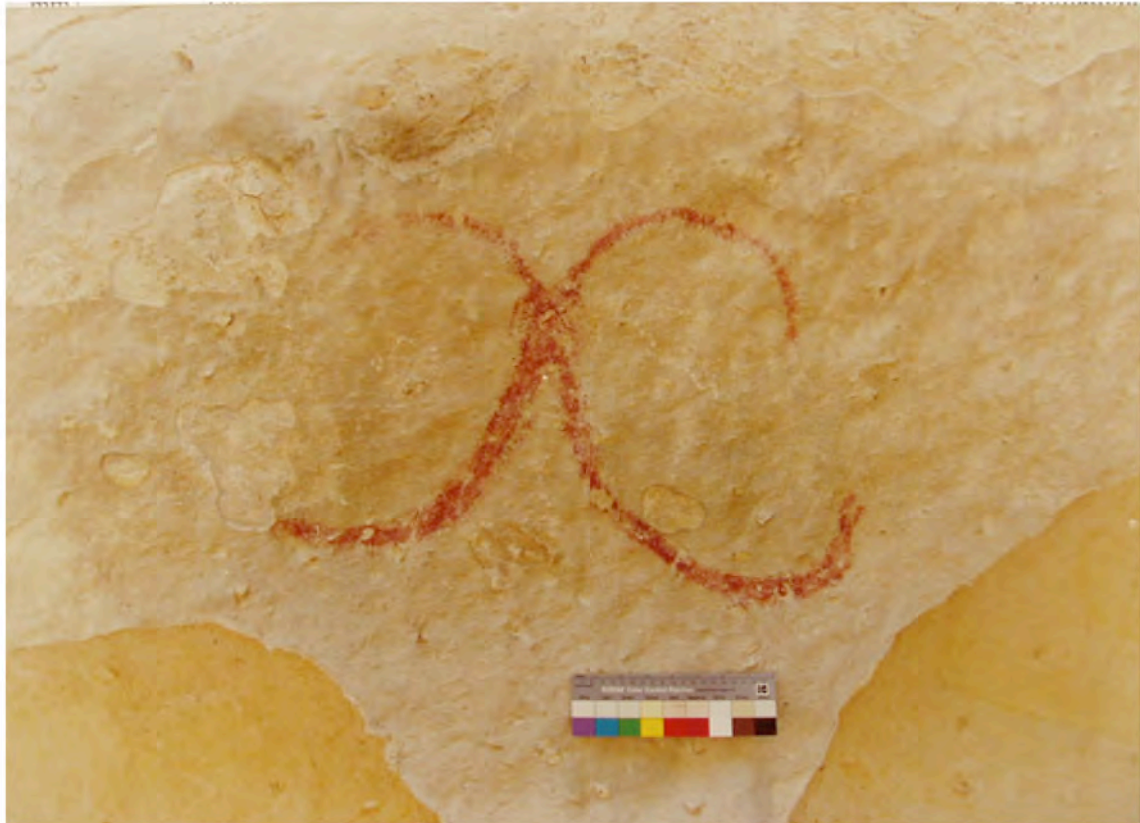
Photo by B.J.A. (summer 1992-3): The erosion is located 8 cm (right) and 10 cm (left) of the art. Some exfoliation spots are adjacent to the art, and on the left part of the motif pigments have been lost by exfoliation (this was also the case in 1896). A small spot of exfoliation is also situated on the bottom-right part of the motif (this was not so in 1896). Areas of exfoliation are also visible above the motif, 3 cm away from it. The rock shows scratch marks between each part of the motif. It is likely that some parts of the rock surface will fall where the erosion starts.

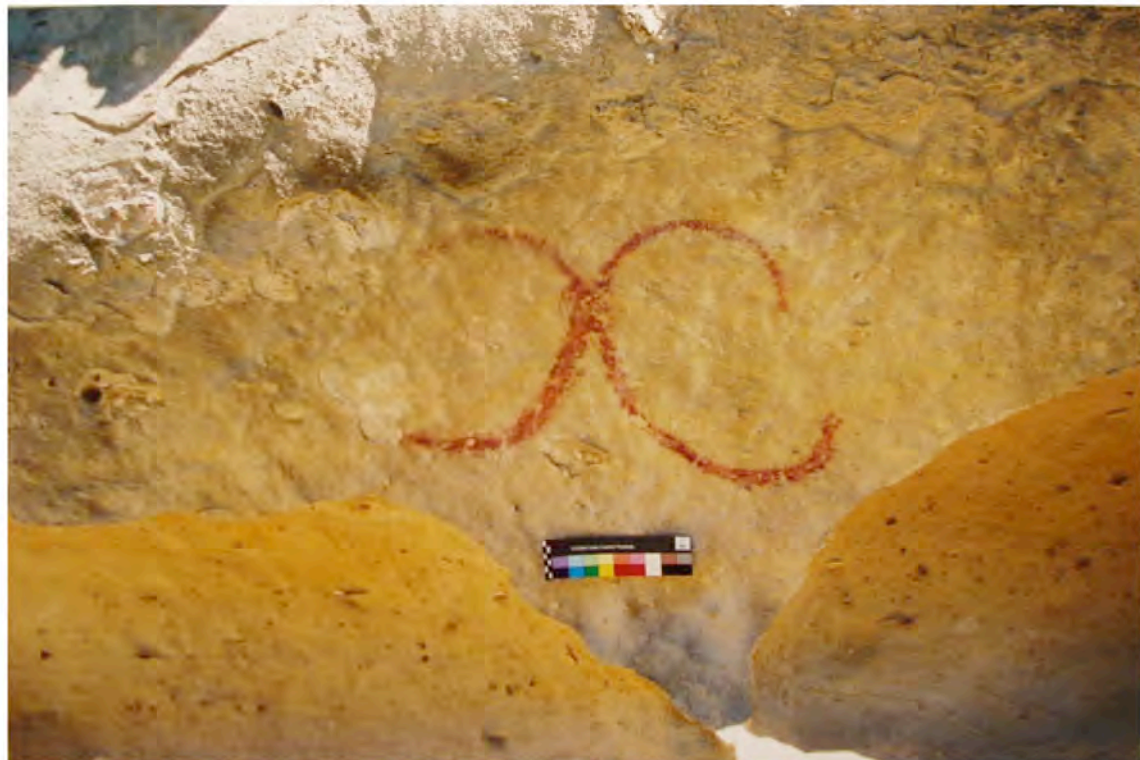
M1 (05.04.2005): The frame of the photo is a bit larger, so it is possible to see the limit of the area of erosion. The area of erosion is 7cm(right) and 8cm(left) from the motif, so it has increased since 1992 at a rate of approximately 1cm in 10 years. The fragile parts where the erosion starts have fallen. The exfoliation seems to be stable: no changes. There is a difference between old exfoliation, where the rock is the same color as that around it, and new exfoliation, where the rock is clearer. The pigments are stable, still bright. No comments about the dust.

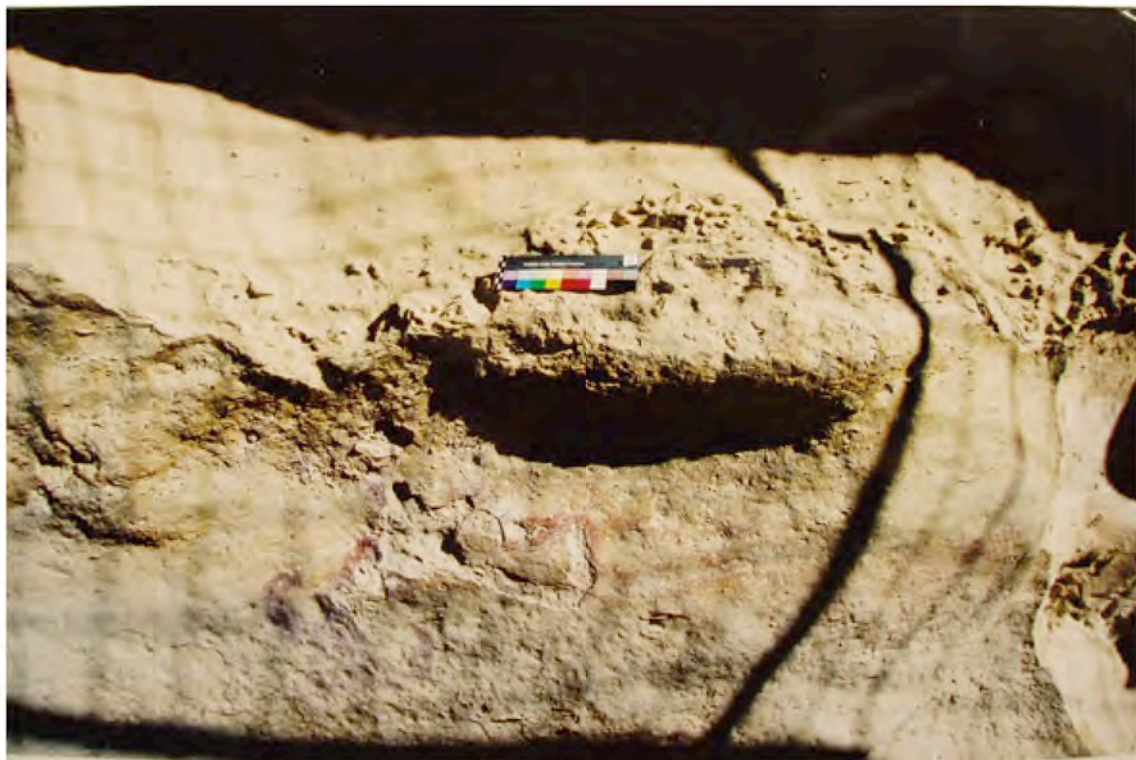
M1 (05.04.2005):The frame of the photo is not the same because of the interpretation pannel. It doesn't allow any view of the ground. A small area of pigmented rock has been lost by the extension of the exfoliated area on fig.26. The bottom of the motif is seriously threatened by the fading of the pigments. It is difficult to say if the pigments are hidden by dust or salts, or if they have disappeared. It is possible that the shadow created by the interpretative panel played a role in this process. The right part of fig. 27 seems to have been rubbed and the rest is still visible, but faint.
