Haute Ecole d'Arts Appliqués Arc

**ETUDE
POUR LA CONSERVATION
D'UN SITE DE PEINTURES
RUPESTRES MAORIES
EN NOUVELLE-ZELANDE**

Maude Bütikofer

30 septembre 2005

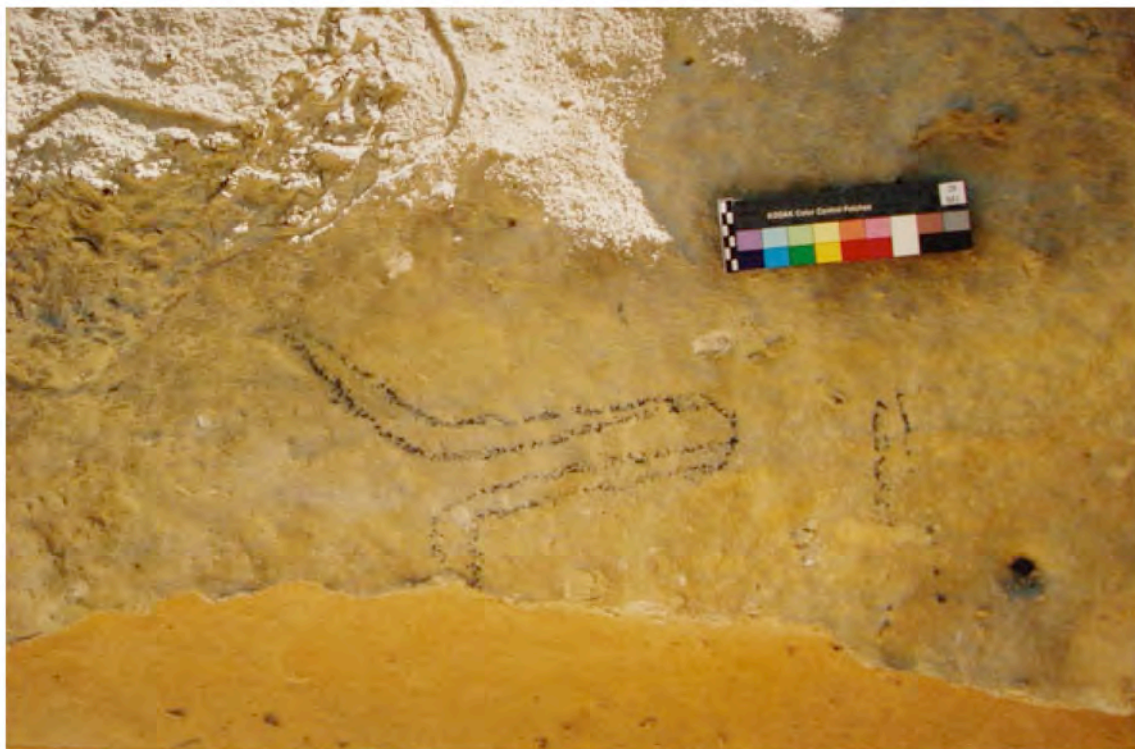
M1 (test) (05.04.2005): The motif is still clearly visible. None of the motif has been lost to erosion, but some rock has fallen where the erosion begins. One exfoliation spot has lost flakes under the left end of the color scale. The exfoliation spot could threaten the right end of the motif in the near future. The dust is stable.

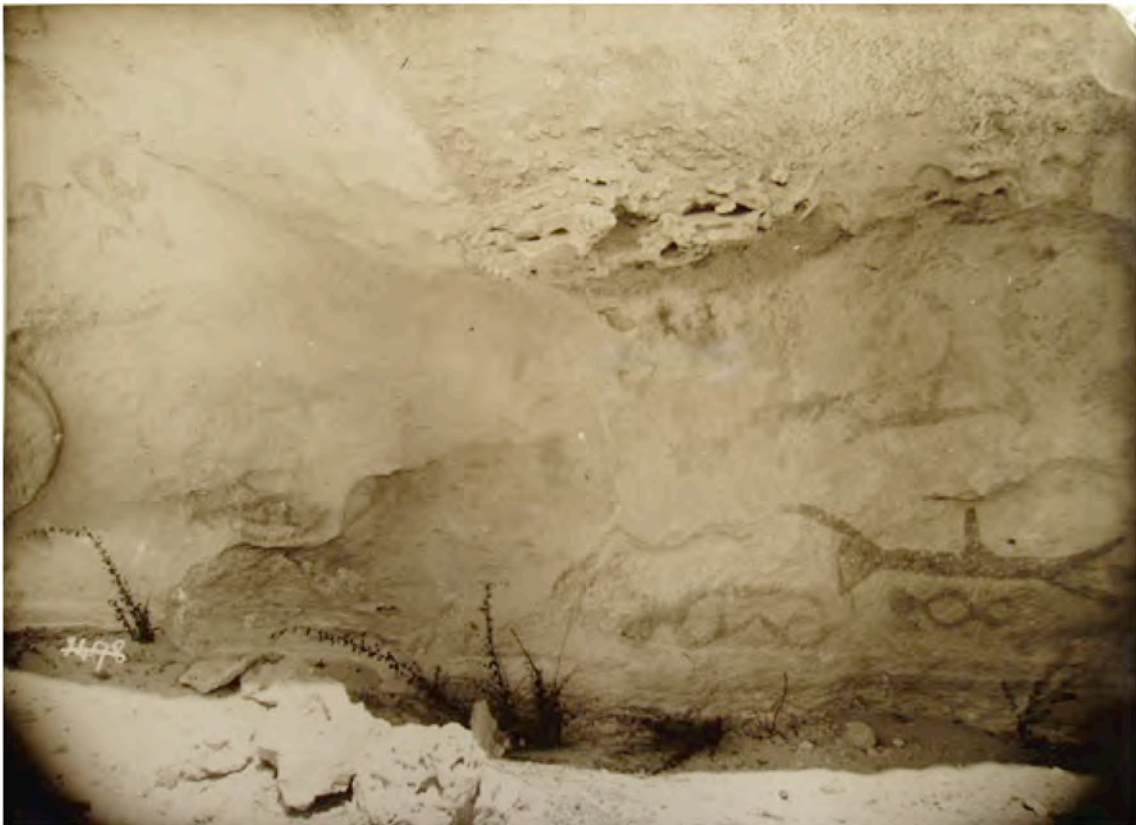
Photo by Augustus Hamilton (1896): Some motifs on the left and the right of the photo are well preserved, while those situated in the middle of the photo are already very faint. There is a separation line on the top left of the photo between two different aspects of the rock. The left part is much clearer. There is some dust there. There is no high vegetation, no bush, just some small grass and there are some rocks on the ground.

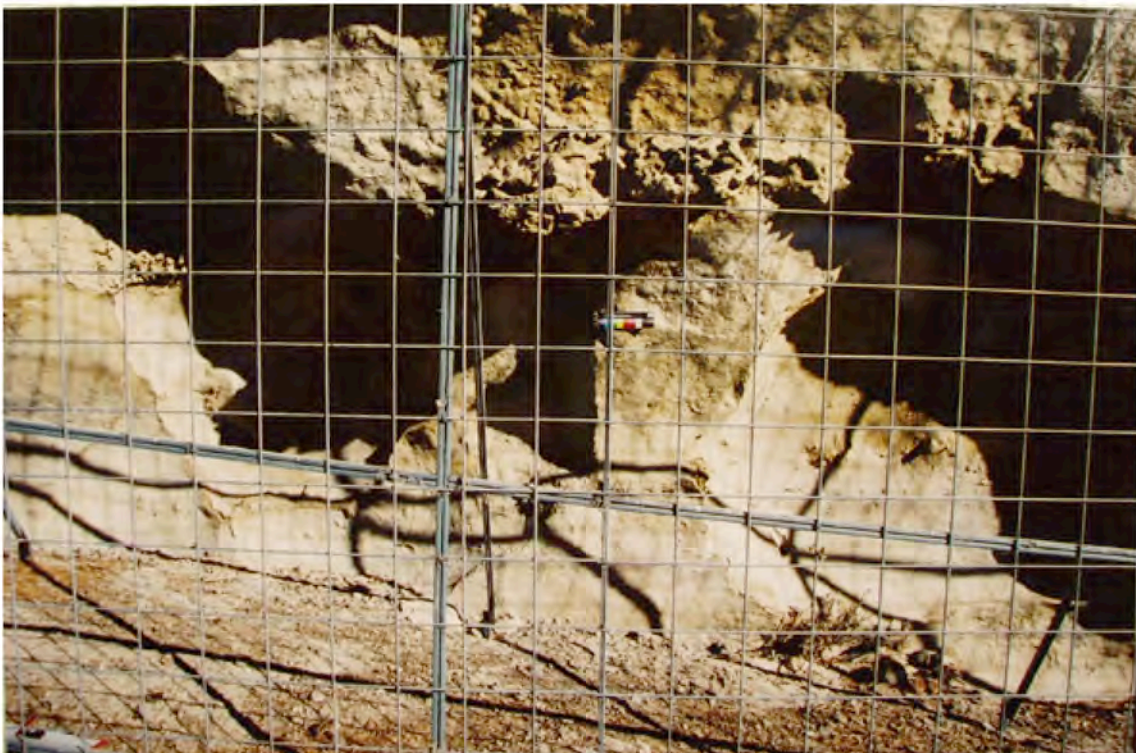
M1 (05.04.2005): The photo has almost the same frame as the first one, but the fence is intrusive and the light is not the same, the shadow is stronger. Fig 27 and fig. 36 are visible, but faint. The separation line is still visible, with dust on the clearer part. There are no big rocks on the ground and no vegetation, just the remains of a cut boxthorn. Fig 27 and 36 are both threatened by erosion. It seems that there are areas (upper right) with less dust than before.

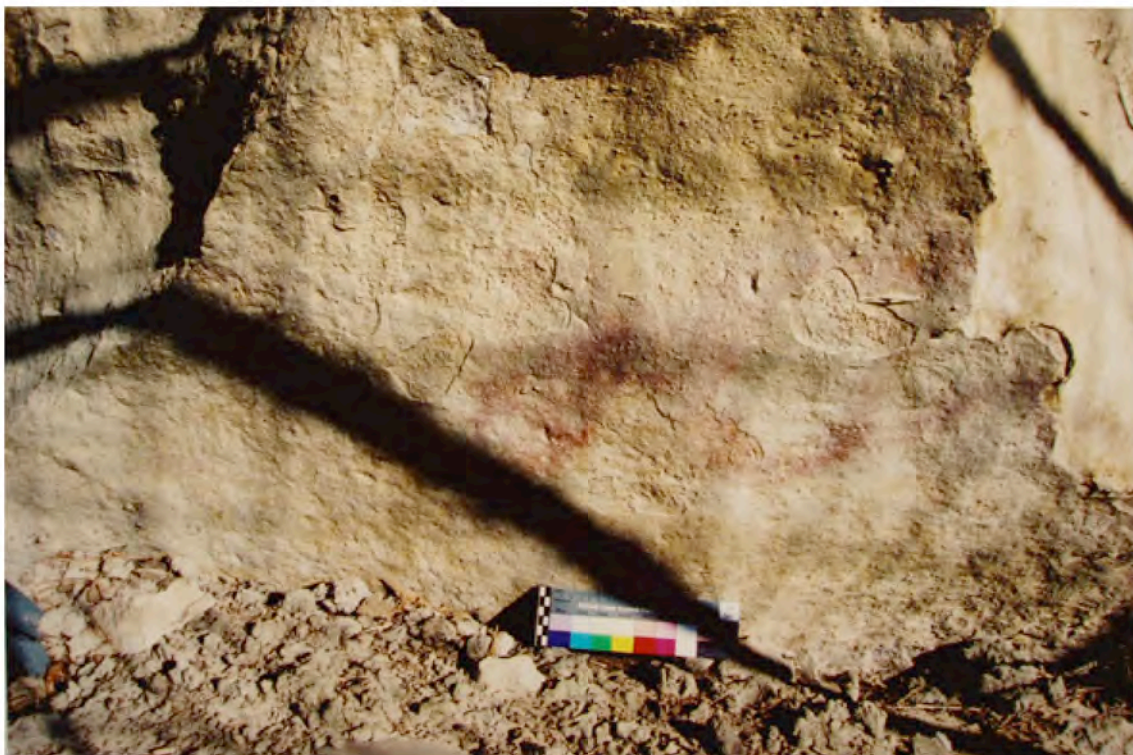
M1 (05.04.2005): The motif is less visible, but still there. No further exfoliation. The erosion from the right has increased but with no loss of pigment. Tool marks still visible. No vegetation. The color of the rock is regular.

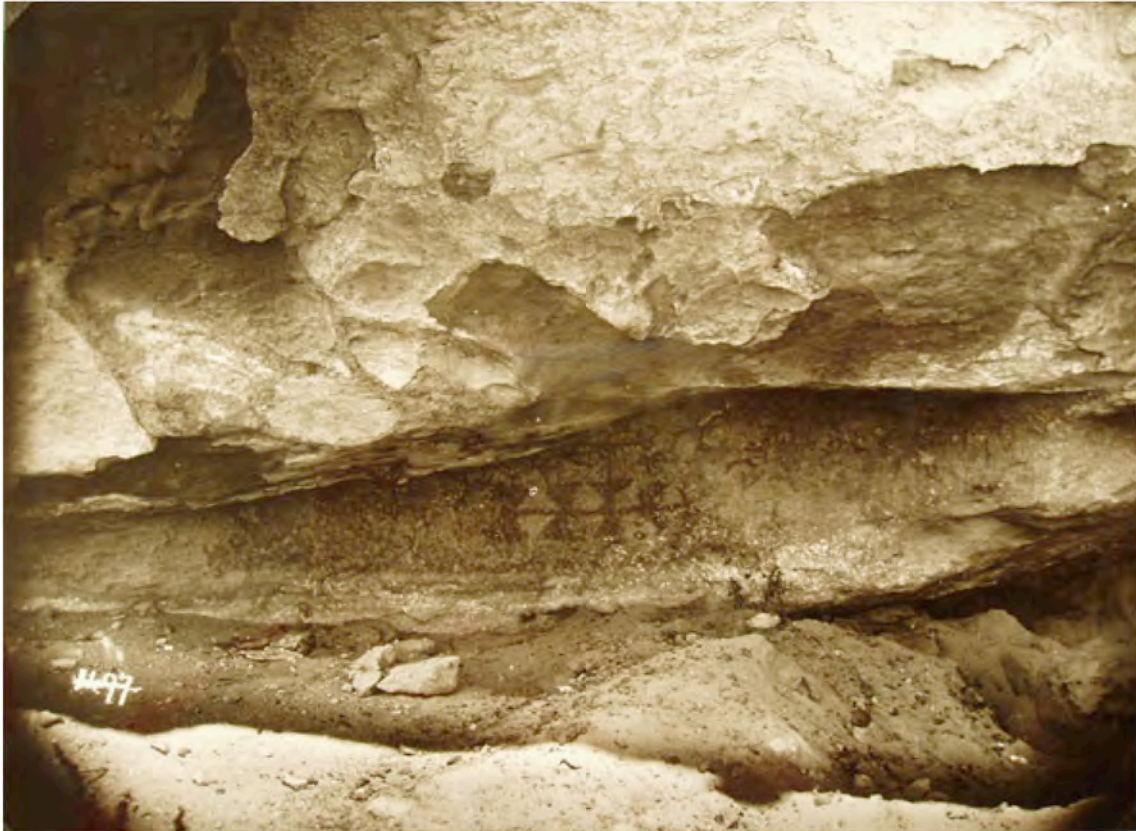
Photo by Augustus Hamilton (1896): All the motifs are still in-situ and in a good state, number 49 is especially well preserved. The ground has been disturbed by an excavation carried out by Hamilton. There is a lot of dust on the upper part, and ongoing exfoliation.

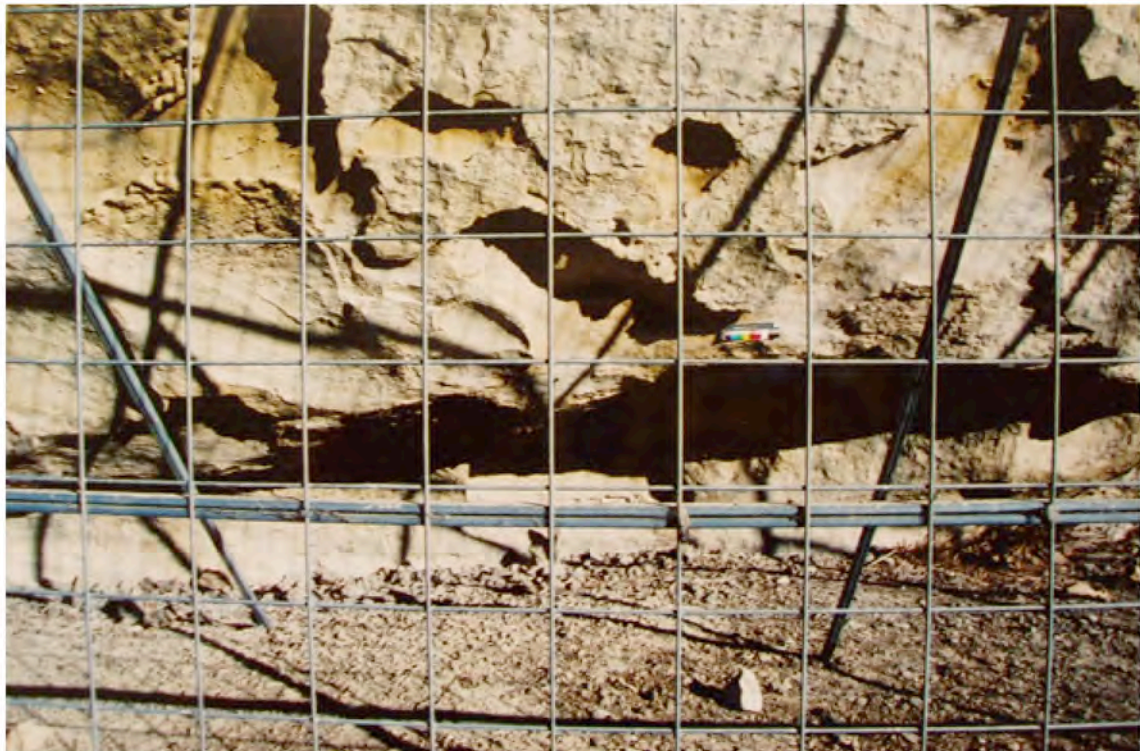
M1 (05.04.2005) : There are holes instead of fig. 49 to 51, but not so eroded. The ground seems less dusty, as well as the upper part of the wall. Exfoliation has caused the start of new areas of erosion, but only in the upper part of the overhang.

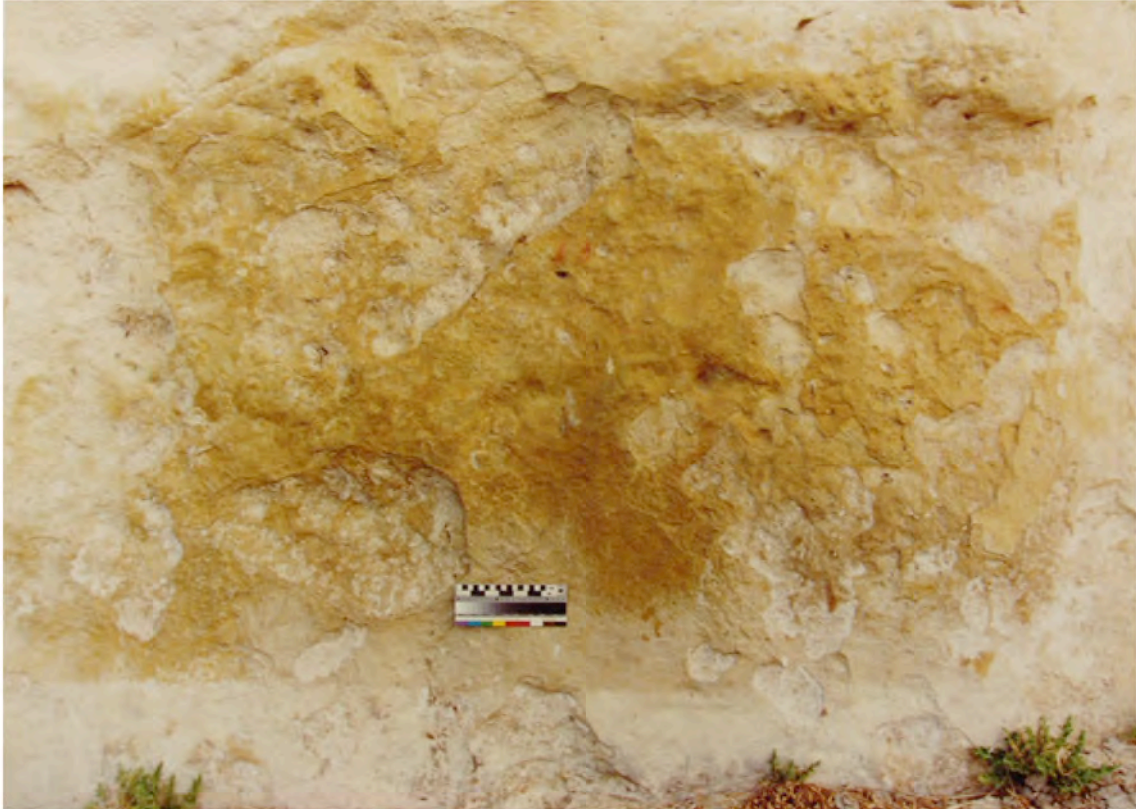
Photo by B.J.A. (summer 1992-3): 4a is clearly visible, on a yellow regular surface. There are some bird droppings in some areas. An area of exfoliation is situated to the right of the motif. There is a small amount of vegetation on the ground (no grass).

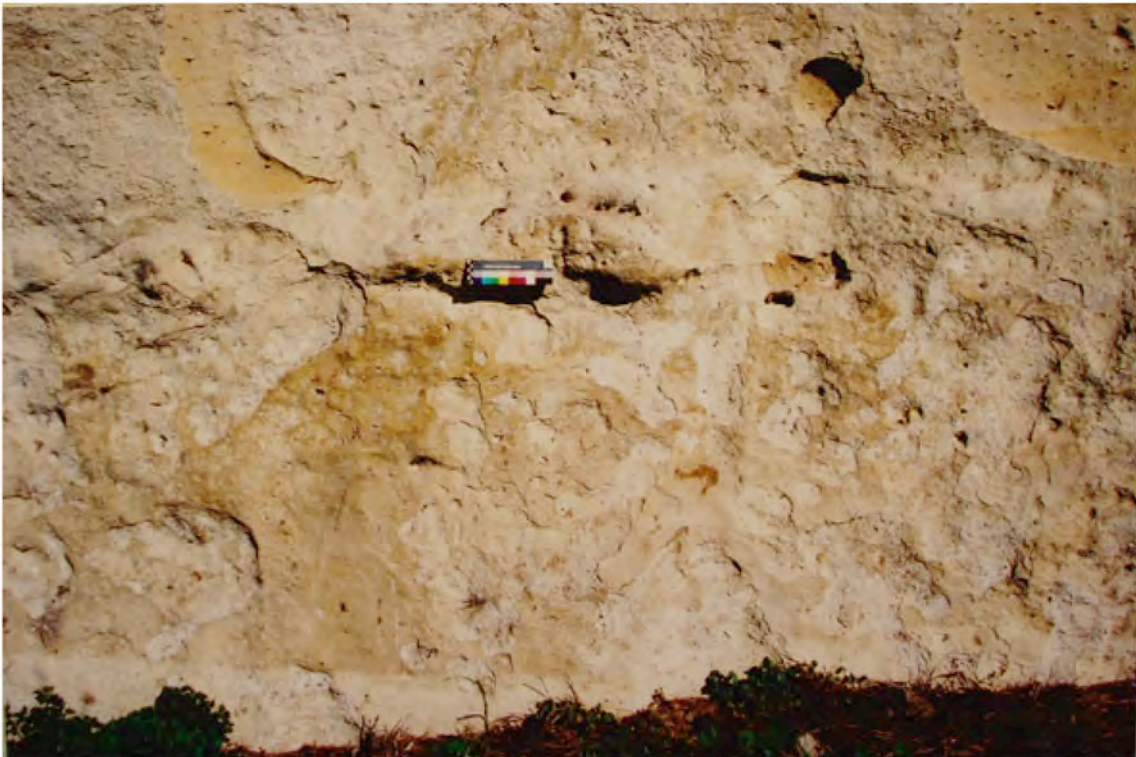
M1 (05.04.2005): Fig 4a, 4b and 4c still visible. No noticeable extension of exfoliation. Bird droppings washed away but new ones have appeared. Vegetation changed in species but not in quantity or volume. There is a dark stain under fig. 4b. Surface clearer than before, perhaps due to wetting.

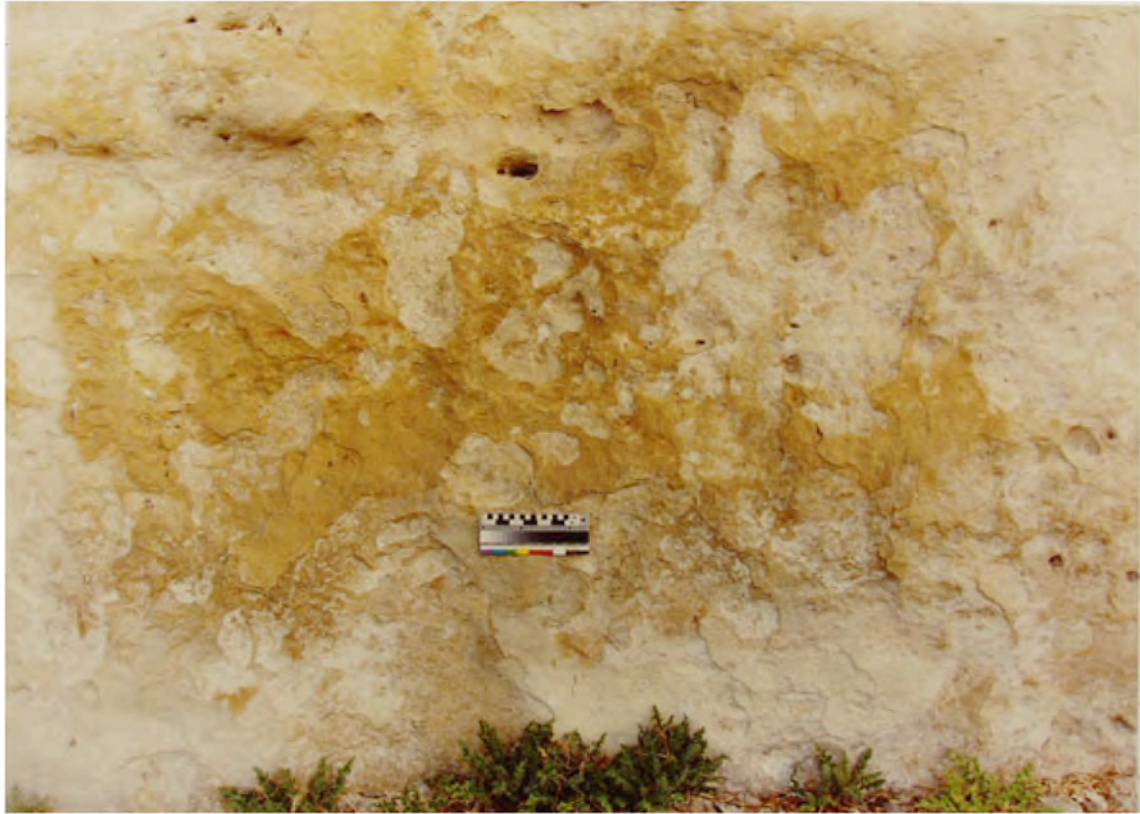
Photo by B.J.A. (summer 1992-3): There are some bird droppings in some places. There is a small amount of vegetation on the ground (no grass). 4b and 4c are very fragmentary, but still visible, situated on a heavily exfoliated area. The rock is irregular in colour (clearer when exfoliated). There are also some natural holes in the rock with spider webs inside. Some young vegetation on the ground, but no grass. Stock-worn area.

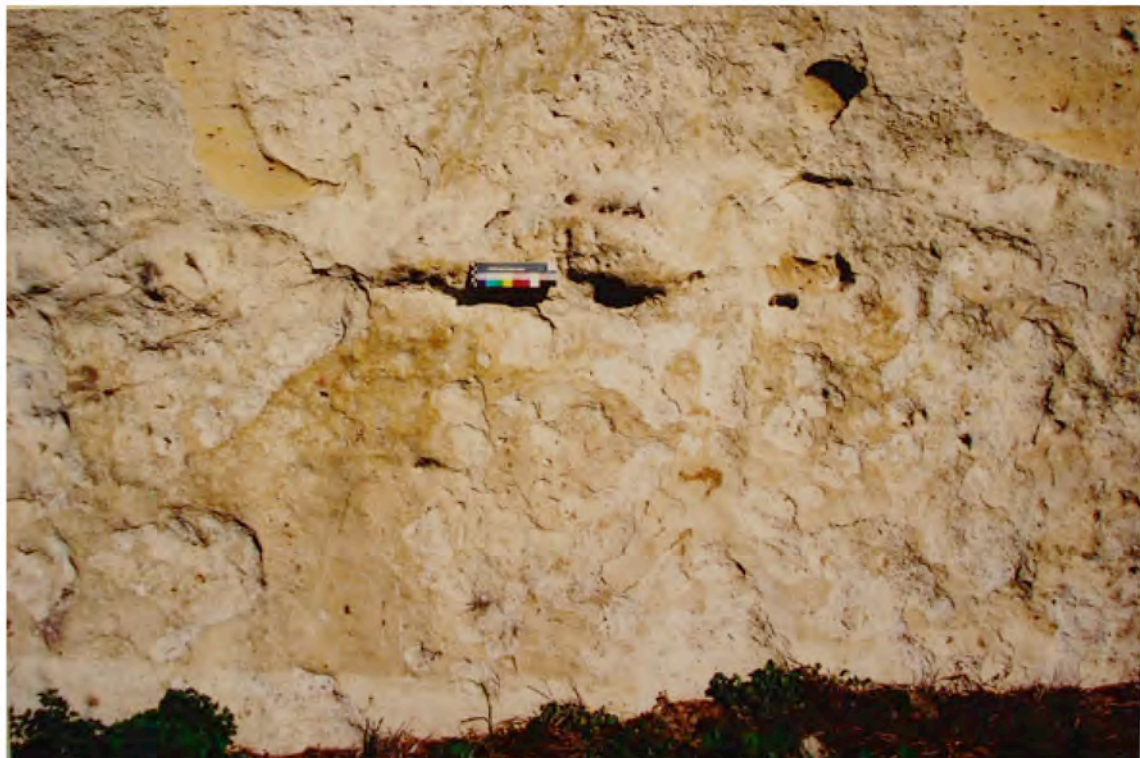
M1 (05.04.2005): Fig 4a, 4b and 4c still visible. No noticeable extension of exfoliation. Bird droppings washed away but new ones have appeared. Vegetation changed in species but not in quantity or volume. There is a dark stain under fig 4b. Surface clearer than before, perhaps due to wetting.

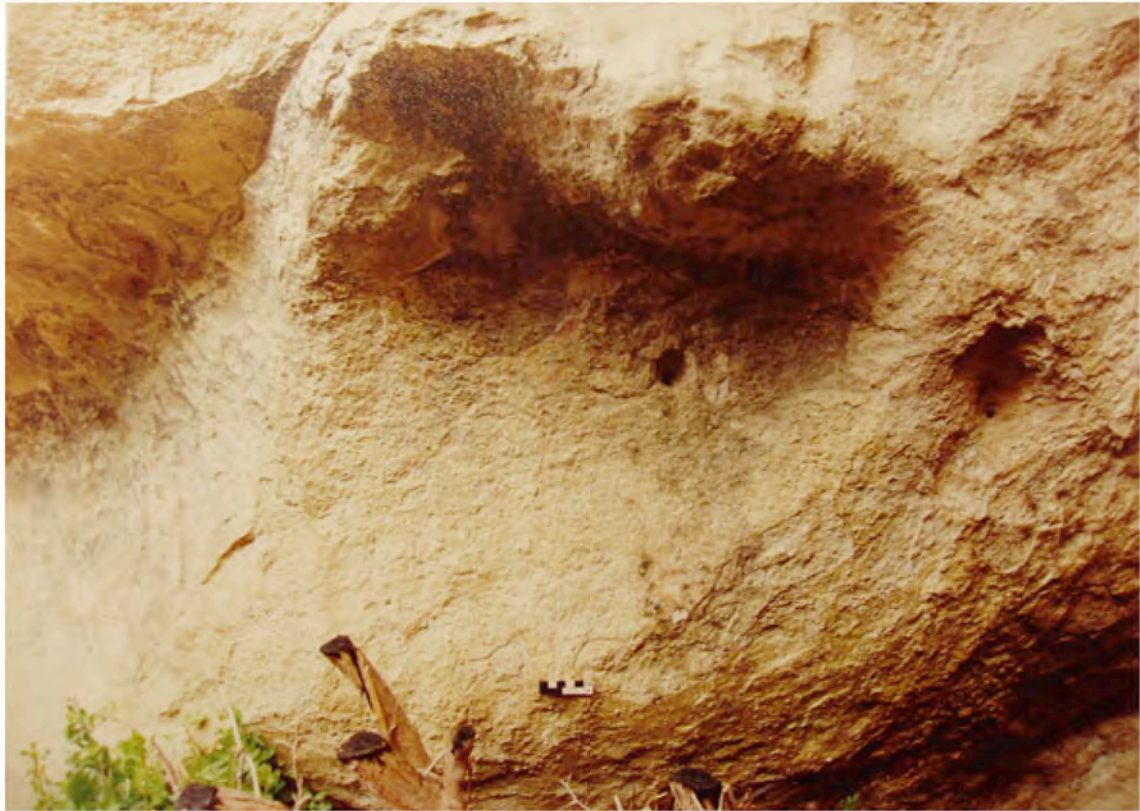
Photo by BJA (1992-3): The crust suffers from little exfoliation and has a dark colour on the top. A boxthorn has been cut and treated and the rock is stock-worn.

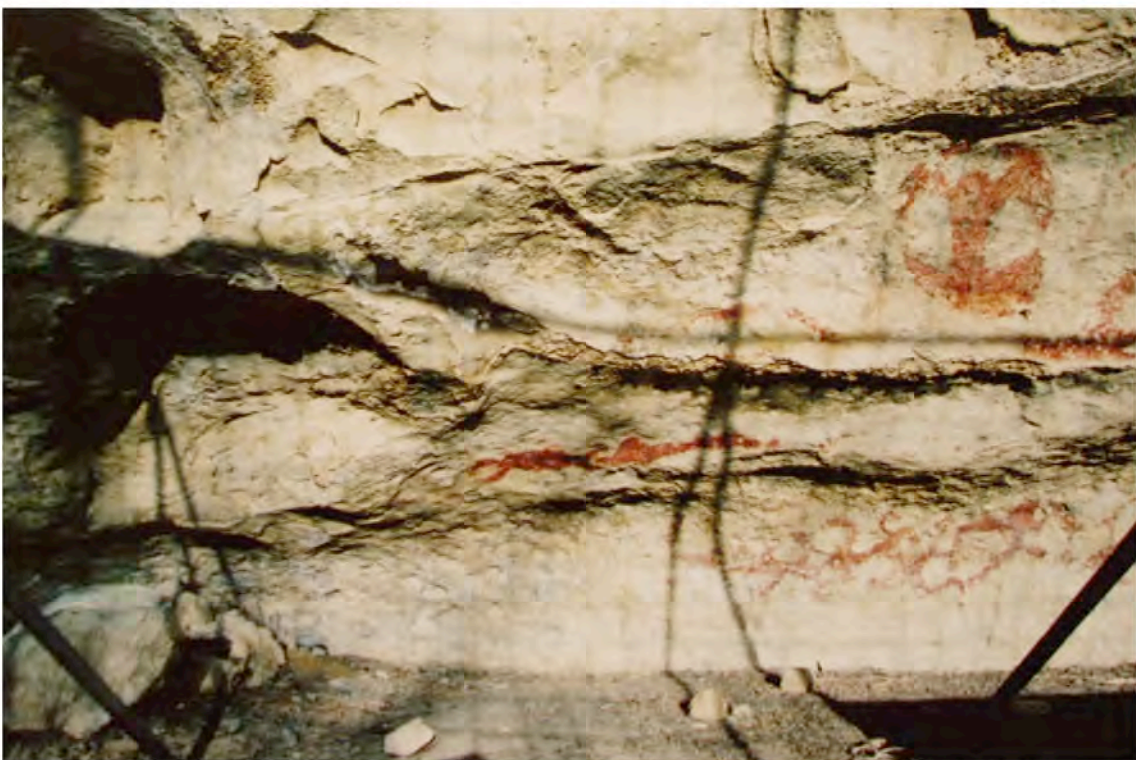
M1' (28.06.2005) : The ground seems to be lower than before, and the white line on the bottom of the shelter has disappeared. There are big rocks on the left. Fig 62 shows no further damage, There is more exfoliation on the right part of fig 60, and fig 61b is brighter than before (it was retouched in 1992). 57 and 58 have been removed. The corner of the second overhang (under 61) has been active, there are some changes, and the eroded area at the end of it is now much bigger and shows salts. 61a has been damaged. The concretions were already there. Significant changes have occurred at the top part of the photo: there is less dust, less water marks, losses of surface crusts. The engraved W is still clearly visible.

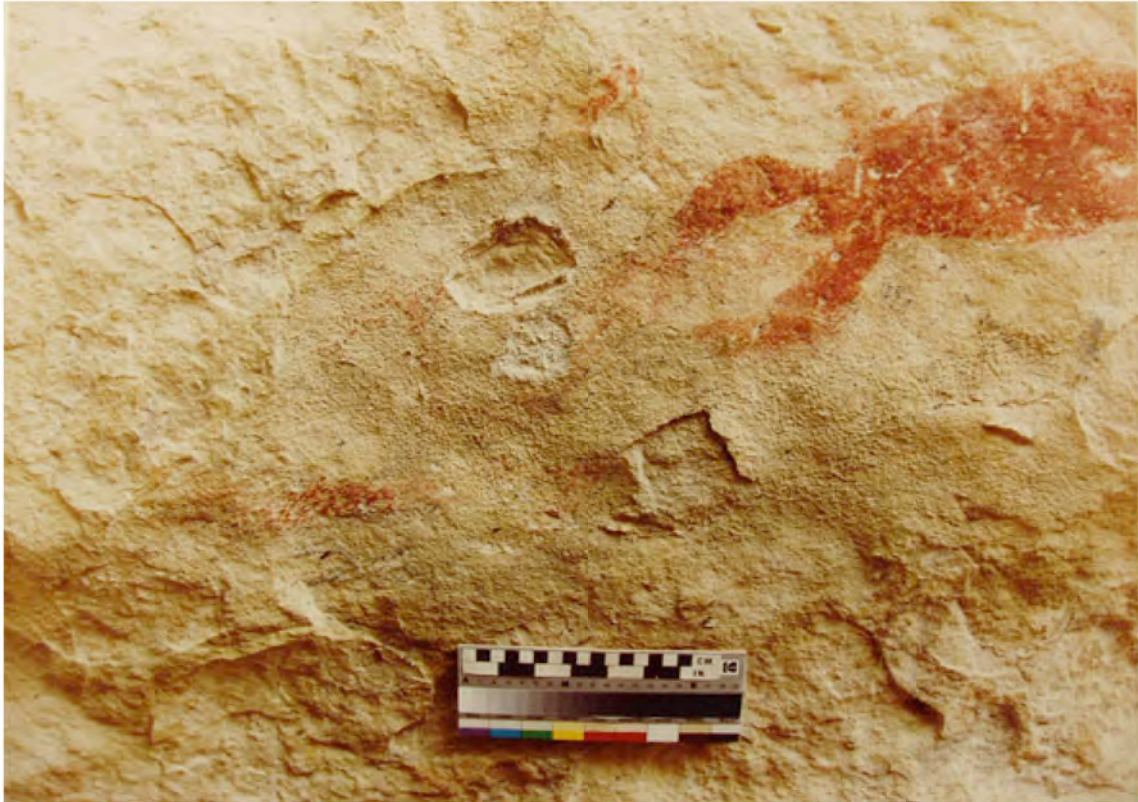
Photo by BJA (1992-3): The well preserved part of the motif has been highlighted with chalk. The central part of the photo shows the formation of a concretioned crust with exfoliated blisters. It seems to have caused the actual faint state of the motif.

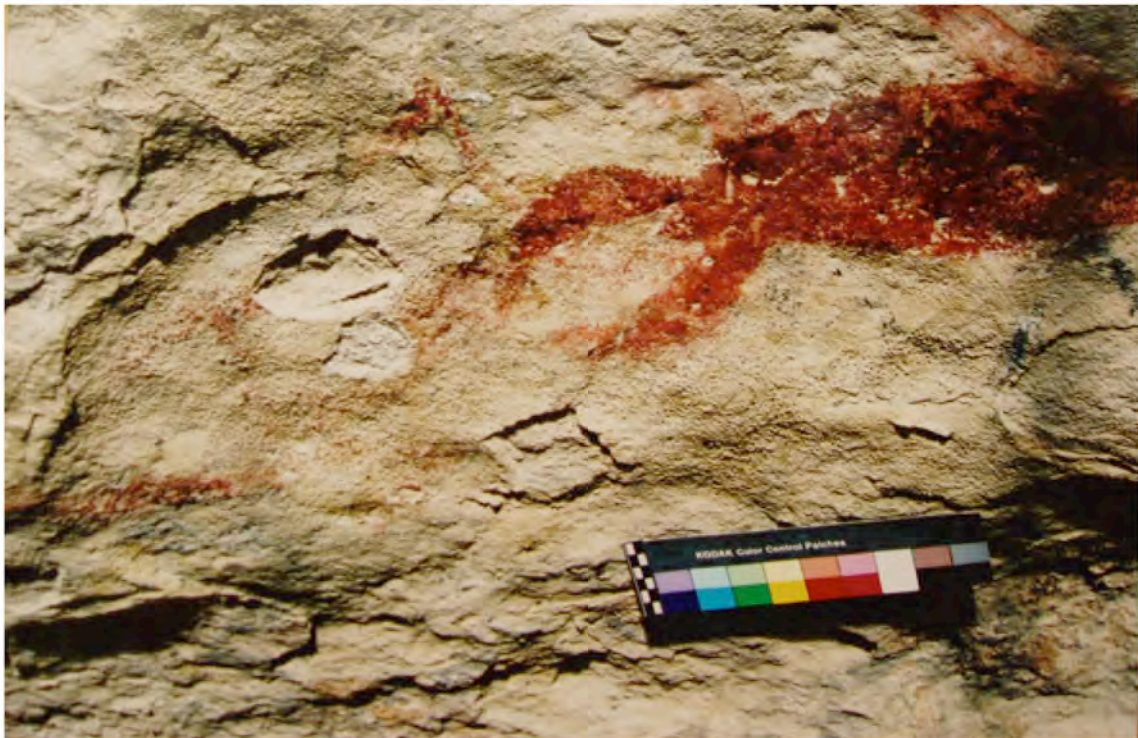
M1' (28.06.2005) : The right part of the motif is still well preserved, and the chalk too. The angle of the photo differs from the previous one, but it is still possible to say that no change has occurred over the past ten years. The red paint may not be as bright, but it is not possible to say if this is due to the photography, or an accurate reflection of the level of fading that has occurred.

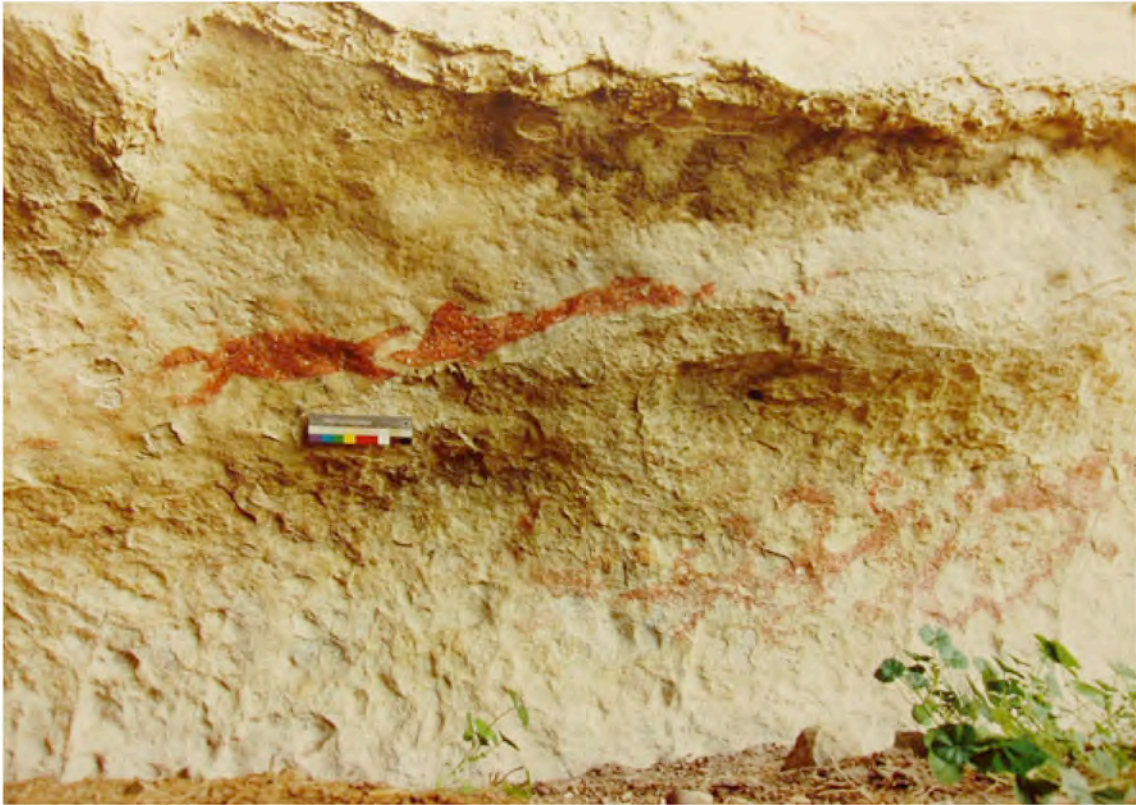
Photo by BJA (1992-3): There are small plants on the ground. The red frieze shows some flaking and loss of pigments perhaps due to stock rubbing. Right end of fig. 60 shows heavy exfoliation that has caused the loss of an important pigmented area. Fig 59 shows excellent preservation but exfoliated blisters are found near its left end. Fig 61a on the top has suffered damage due to disintegration of the the corner of the overhang. It seems that salts could be responsible for this, or excessive presence of water percolating through the rock following a bedding plane. The upper right corner of the photo shows an area of concretion.

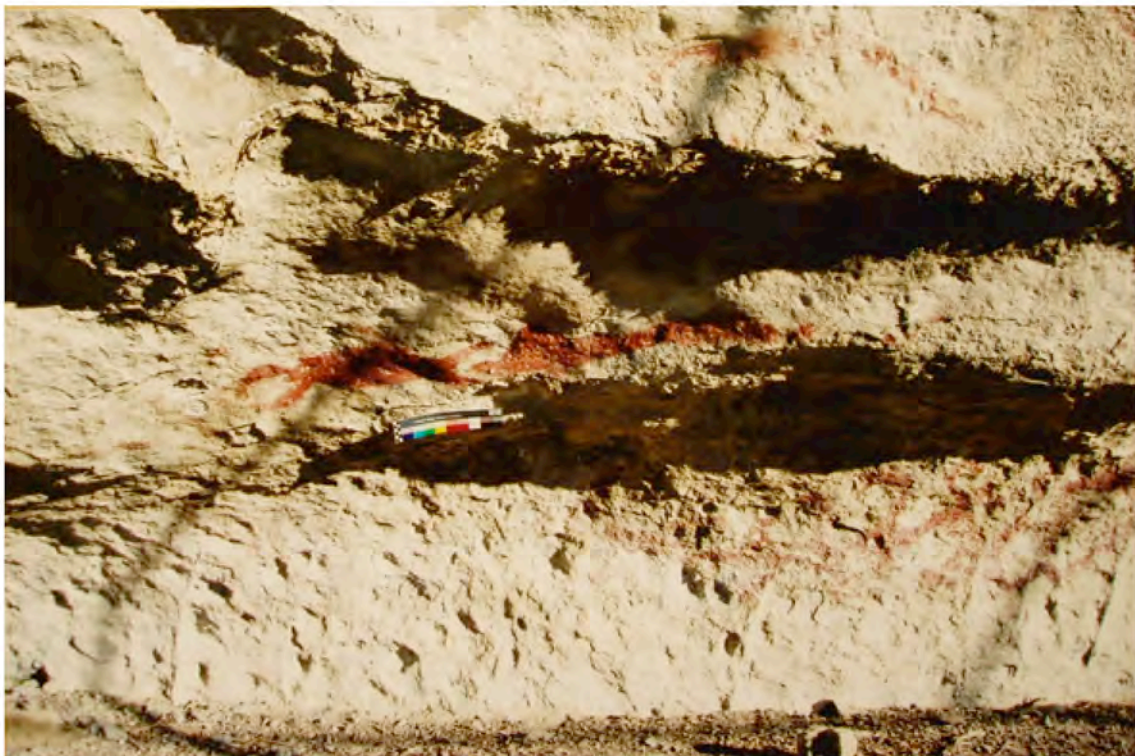
M1 (05.04.2005) : No more plants on the ground. No visible change in the frieze. The only visible change is the presence of salts in the eroded area on the top left of the photo. The shade doesn't allow us to see if anything has changed at the corner of the overhang (heavily flaked area).

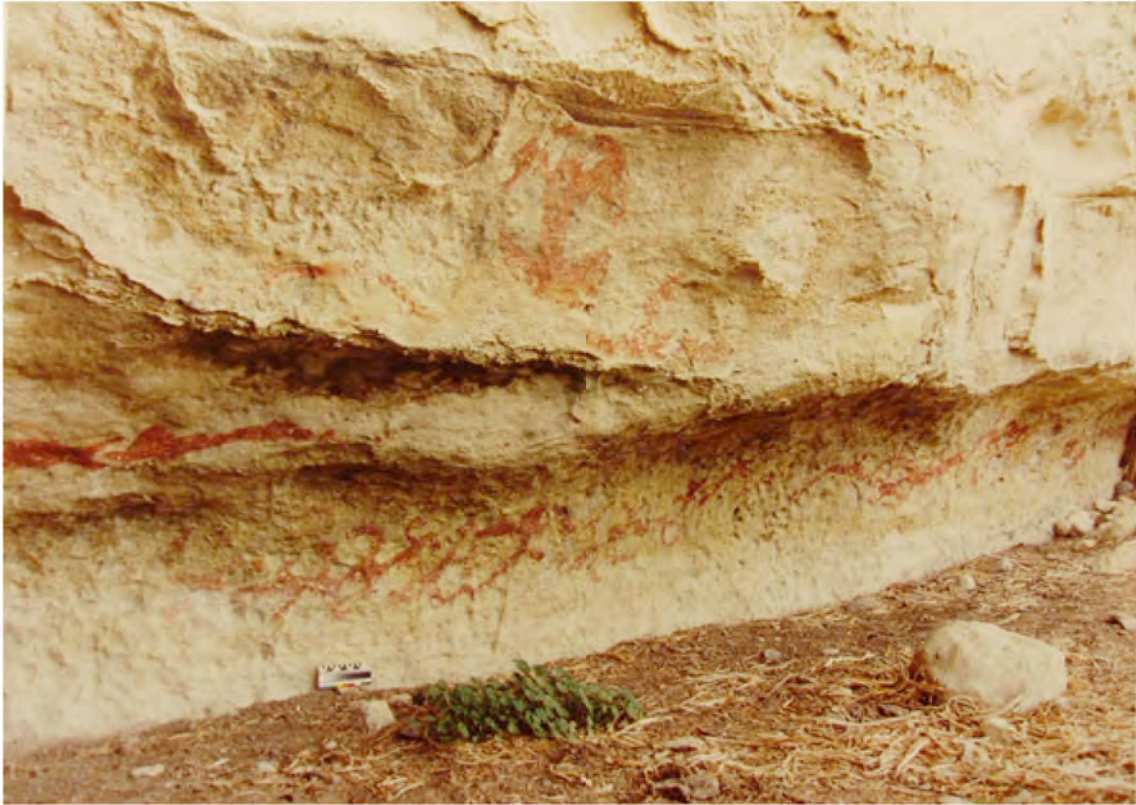
Photo by BJA (1992-3): One small plant on the ground, as well as straw, dry earth and rocks. The frieze shows some exfoliation (lenticular) as well as loss due to stock rubbing, but it is in very good condition. The angles of each overhang show flaking and disintegration. Fig.59-60 are exfoliated, as well as fig 61 a, b and c. There are some kind of concretions on the the bottom and on the right of fig 61b. The rock is very dark underneath the second overhang.

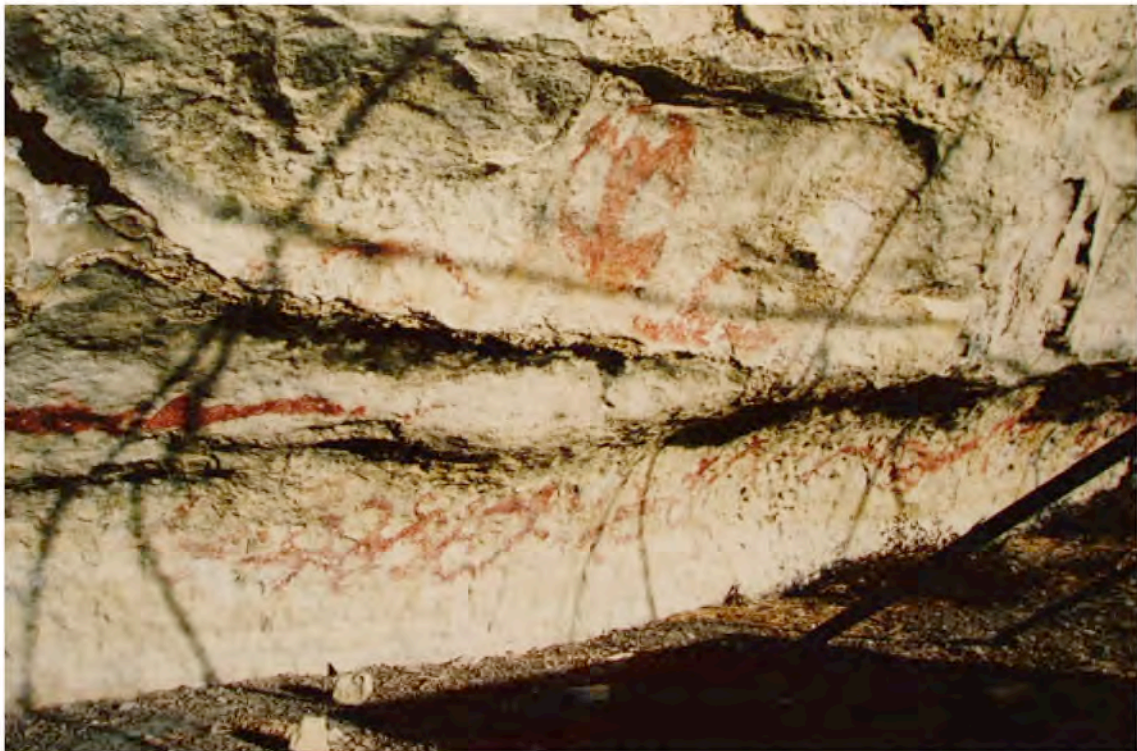
M1' (28.06.2005) : The ground is the same, the plant is not there but there is another one nearby. Absolutely no change to describe, except for some changes in the disintegrated area under fig 61a and salts in the eroded area on the left. It must be noted that a flake from 61c has been lost during the photographic survey of 1992-3, because it was present on photo BJA 61b and is now lacking on photo BJA 59-62. The rock is still very dark underneath the second overhang.

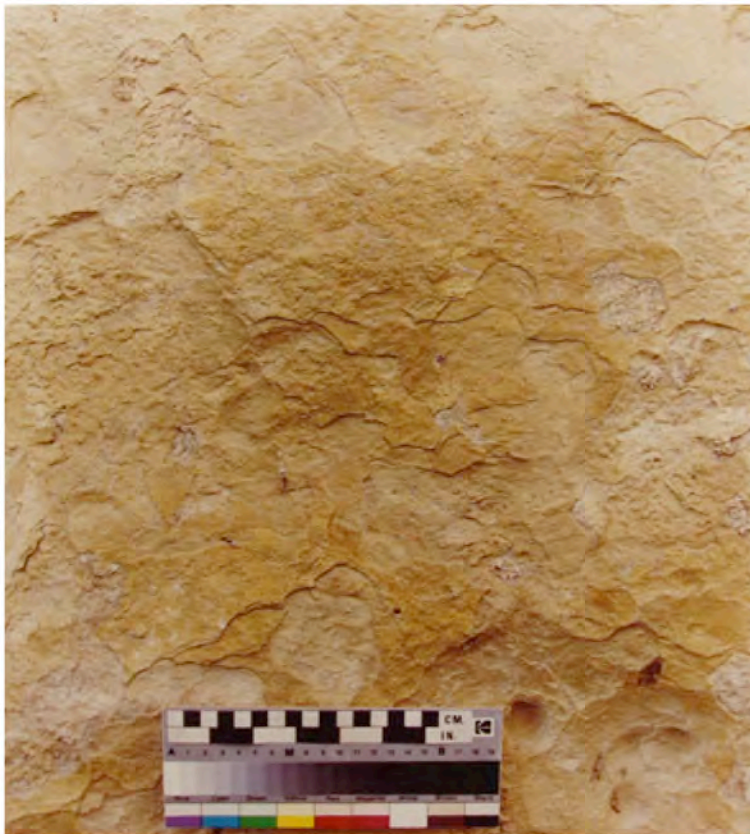
Photo by B.J.A (summer 1992-3): There are many layers of exfoliation but the color of the rock is quite regular. Some spots seem to be "active", they form areas of very irregular and light colored material. There are some bird droppings. The motif is almost invisible.

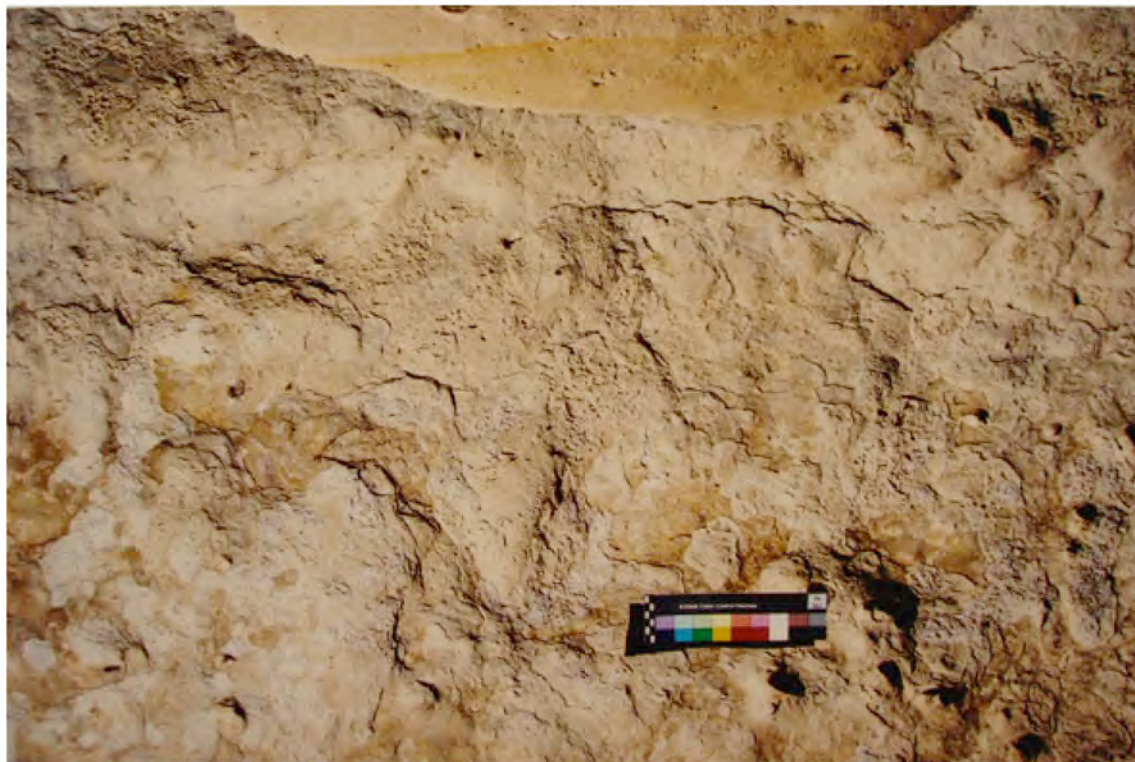
M1 (05.04.2005): The frame of the photo is larger than the original, so that the large area of erosion on the top is visible and allows an easier relocation of the photo. The motif is almost invisible, but still there. Some bird droppings. Holes stable. More contrast between the different layers of exfoliation. Difficult to say anything about the stability of the spots.

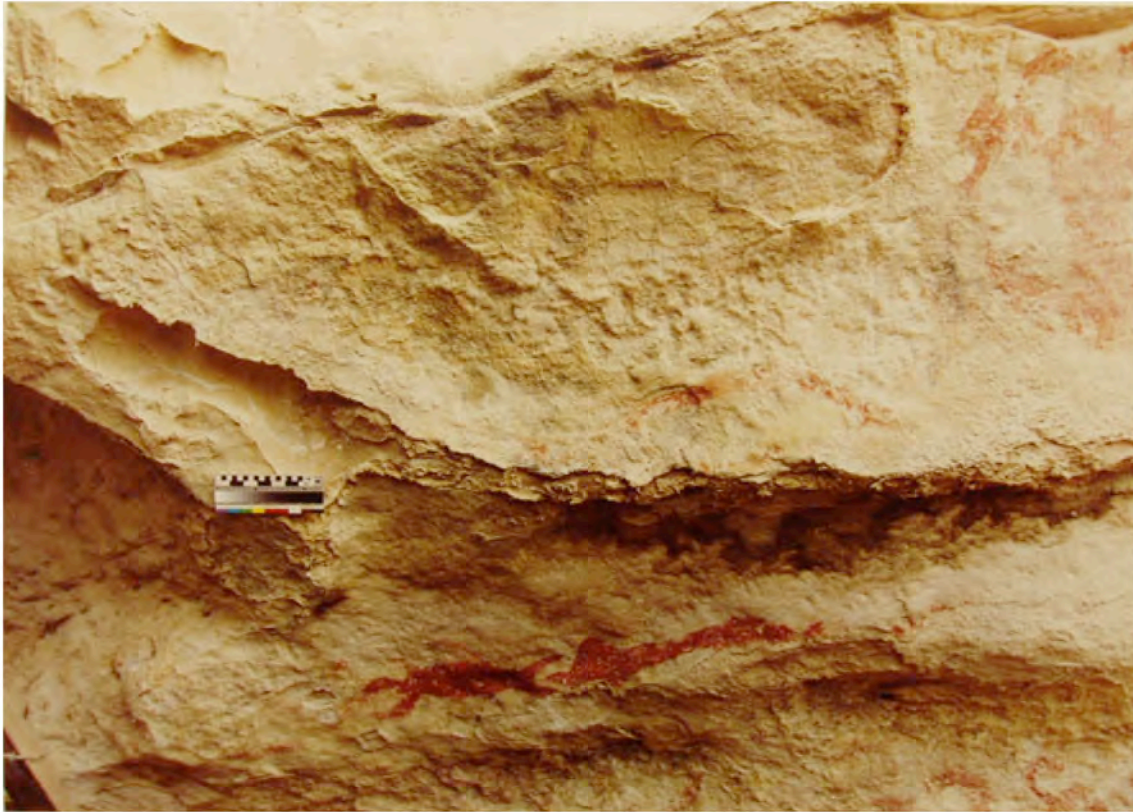
Photo by BJA (1992-3): fig 59-60 are exfoliated. There is a darker area above the overhang. Fig. 61a is heavily damaged by disintegration of the support and by concretions. 61b has been retouched and is lightly exfoliated. The corner of the overhang shows disintegration and an area of erosion on the left, with salts in it and exfoliation from the limits.

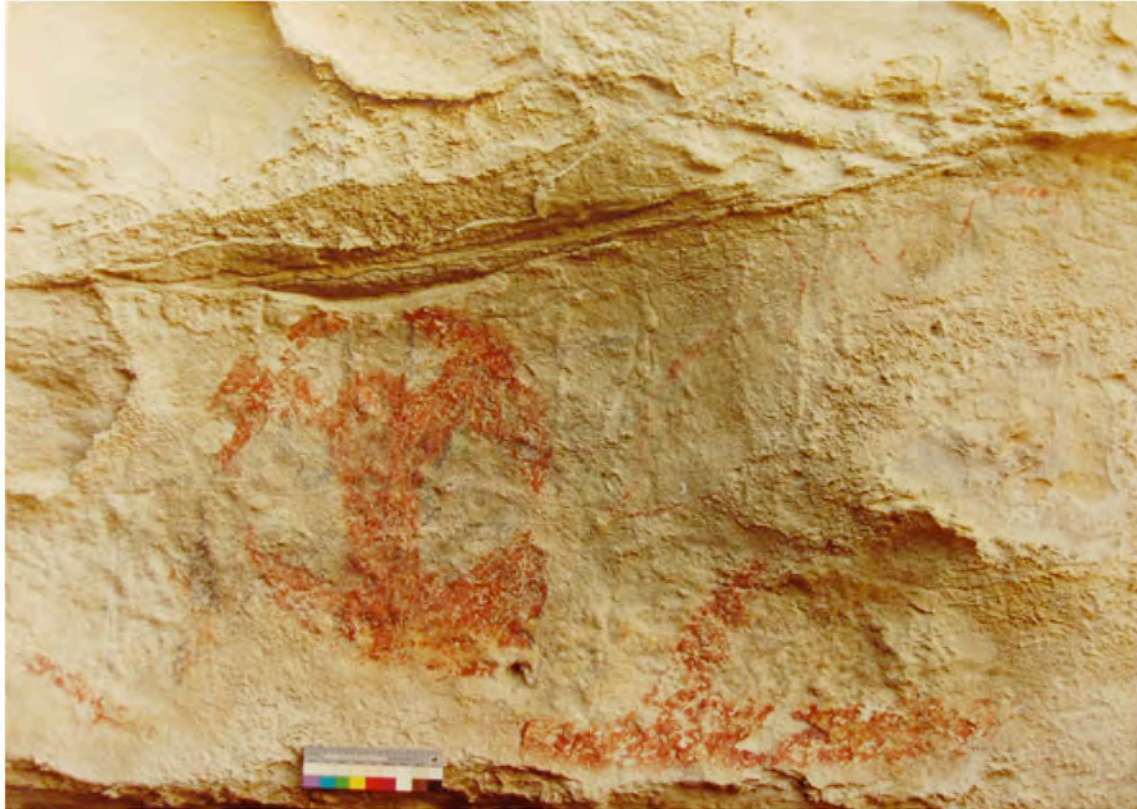
Photo by BJA (1992-3): there are some scratches on the panel and 61b has been retouched. A big flake is lacking in fig 61c, There is erosion, exfoliation and dust from the top of the photo, and disintegration of the corner of the overhang at the bottom of the photo. 61b and 61c are well preserved.

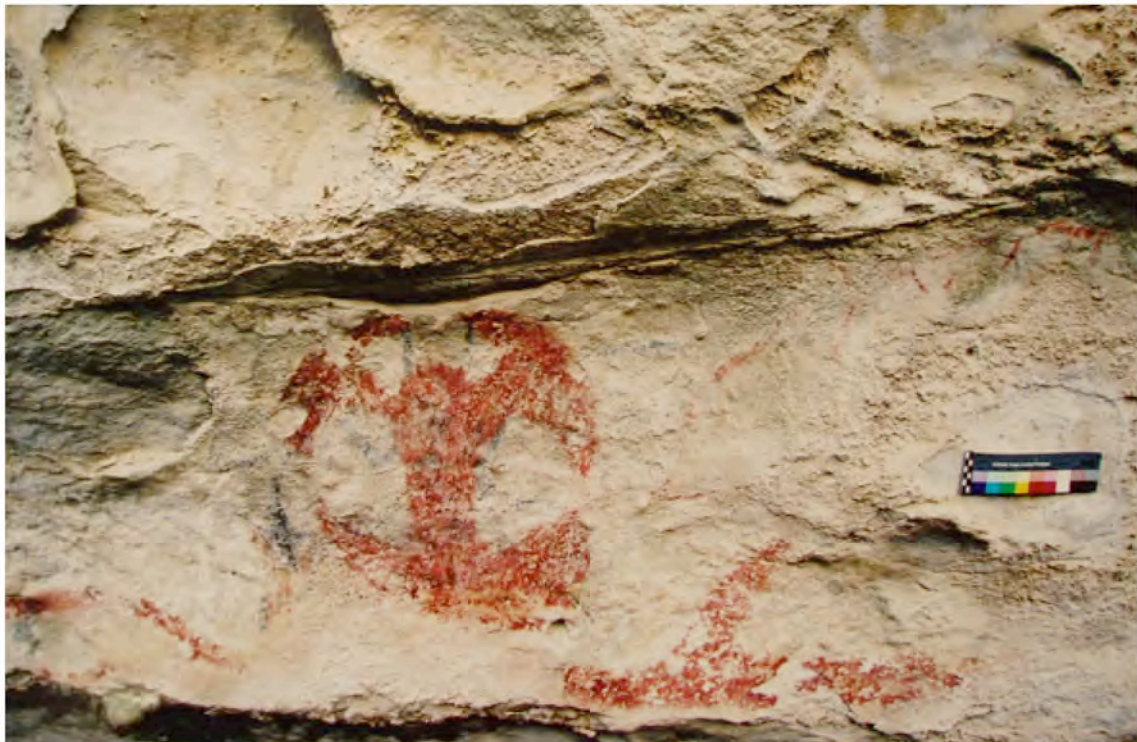
M1' (28.06.2005) : The major change is the loss of a pigmented flake (5cm) on fig 61c, but it was lost in 1992-3 (see 59-62). Otherwise, further exfoliation has occurred in several spots, away from the art, and erosion has progressed on the top of the photo in 2 different spots. The disintegration area shows some activity. Dust stable. Further erosion in the centre of the concretion area at the right.
