Haute Ecole d'Arts Appliqués Arc

**ETUDE
POUR LA CONSERVATION
D'UN SITE DE PEINTURES
RUPESTRES MAORIES
EN NOUVELLE-ZELANDE**

Maude Bütikofer

30 septembre 2005

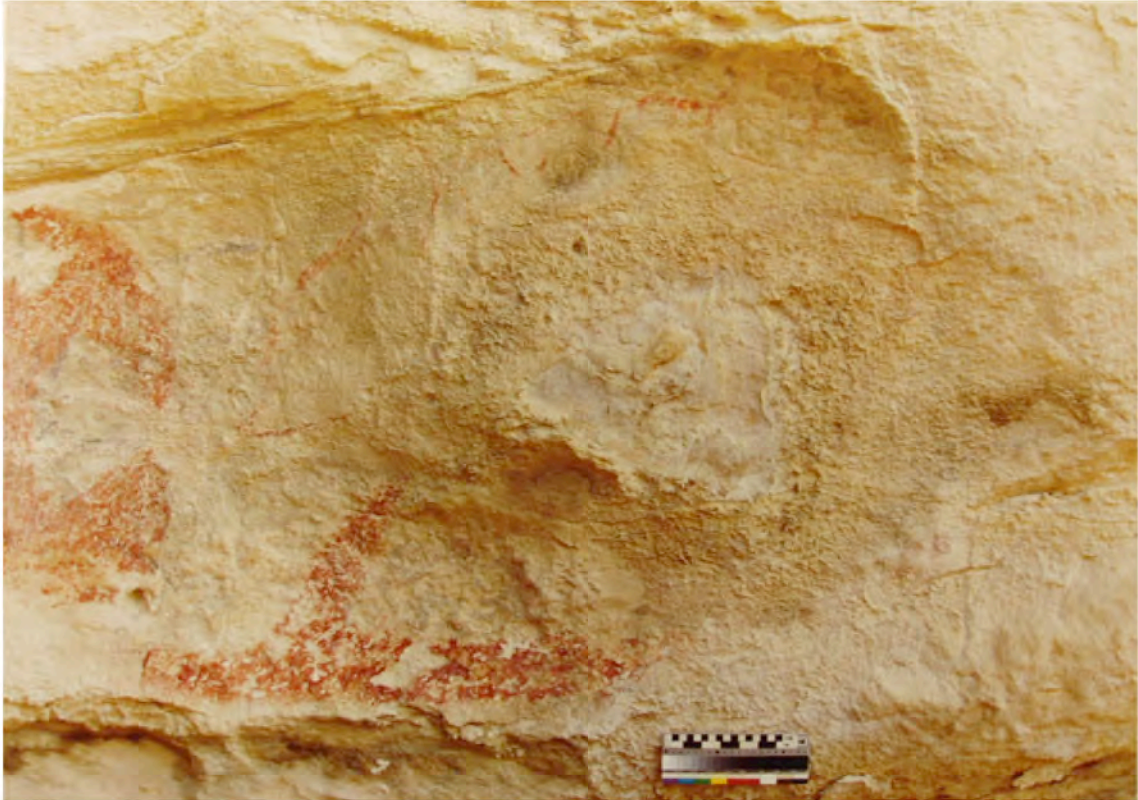
Photo by BJA (1992-3): There are some type of concretions on the surface of the limestone, with an exfoliated-eroded area in the centre. Some flaking can be seen at the bottom and dust towards the top.

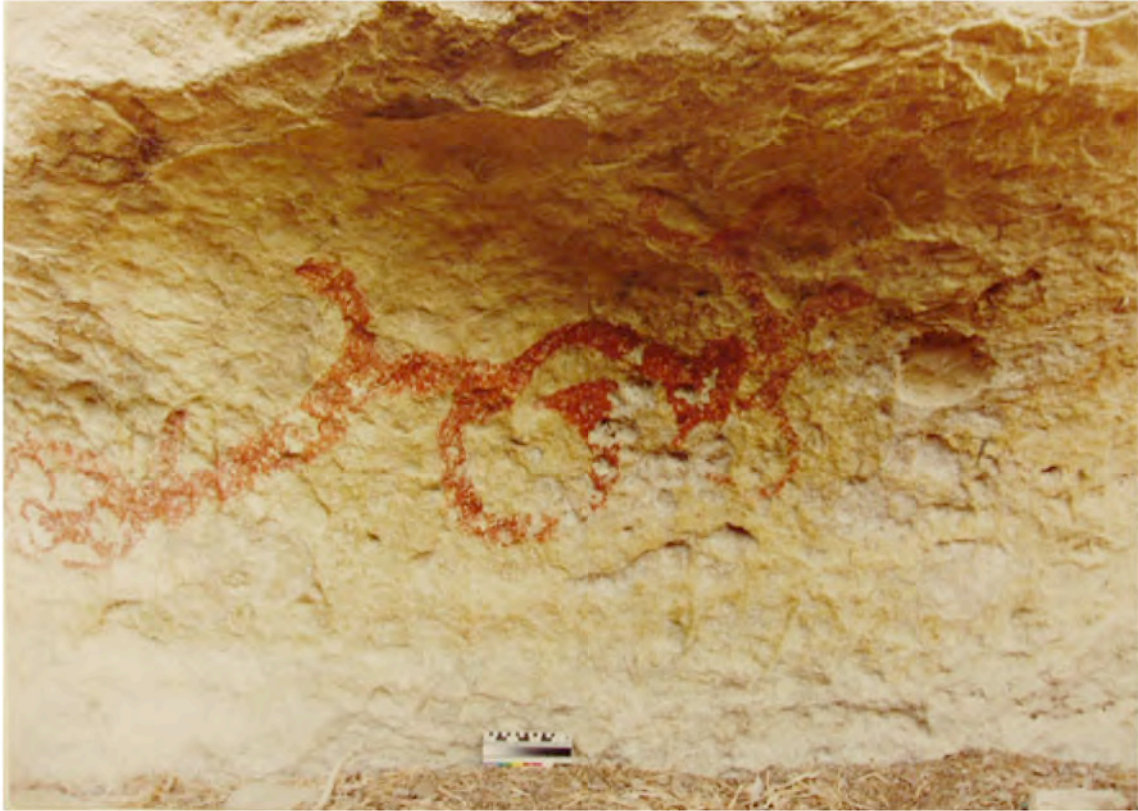
Photo by BJA (1992-3): No vegetation on the ground. Lenticular flaking especially in the centre of the photo. The red painting is in a very good condition. The bottom of the rock is clearer (former height of the ground)

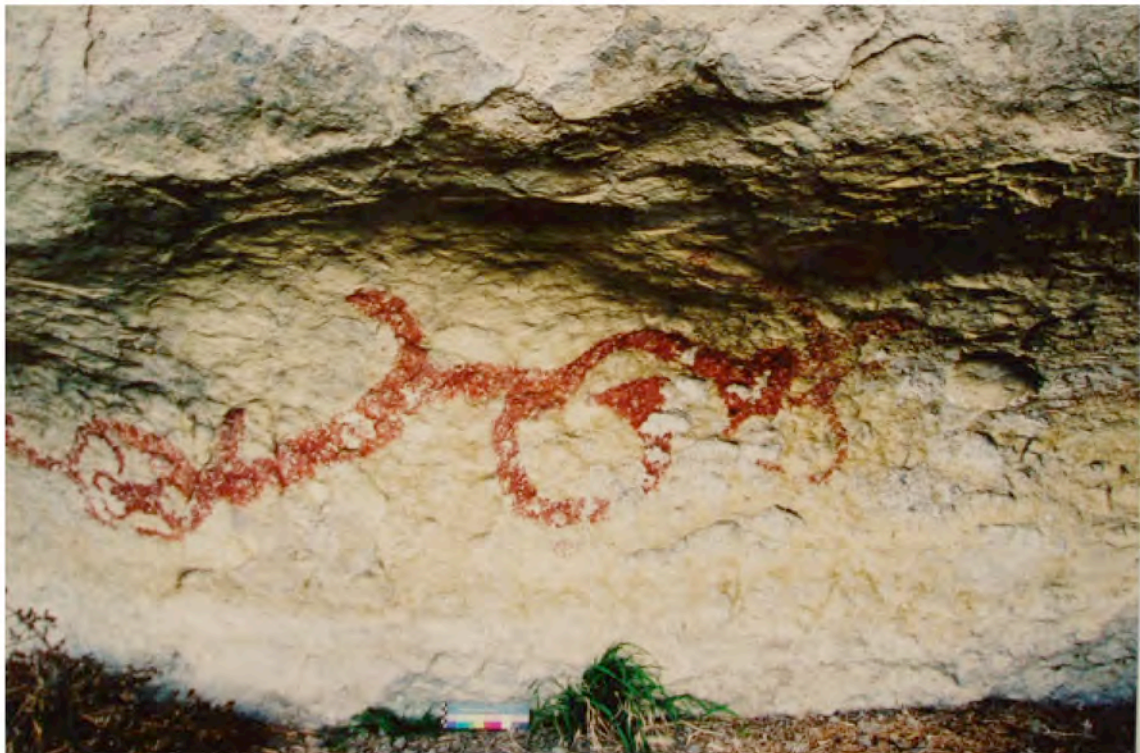
M1' (28.06.2005) : Grass and other vegetation on the ground. One small pigmented flake has been lost, but the painting is still in very good condition. The clearer part is still visible.

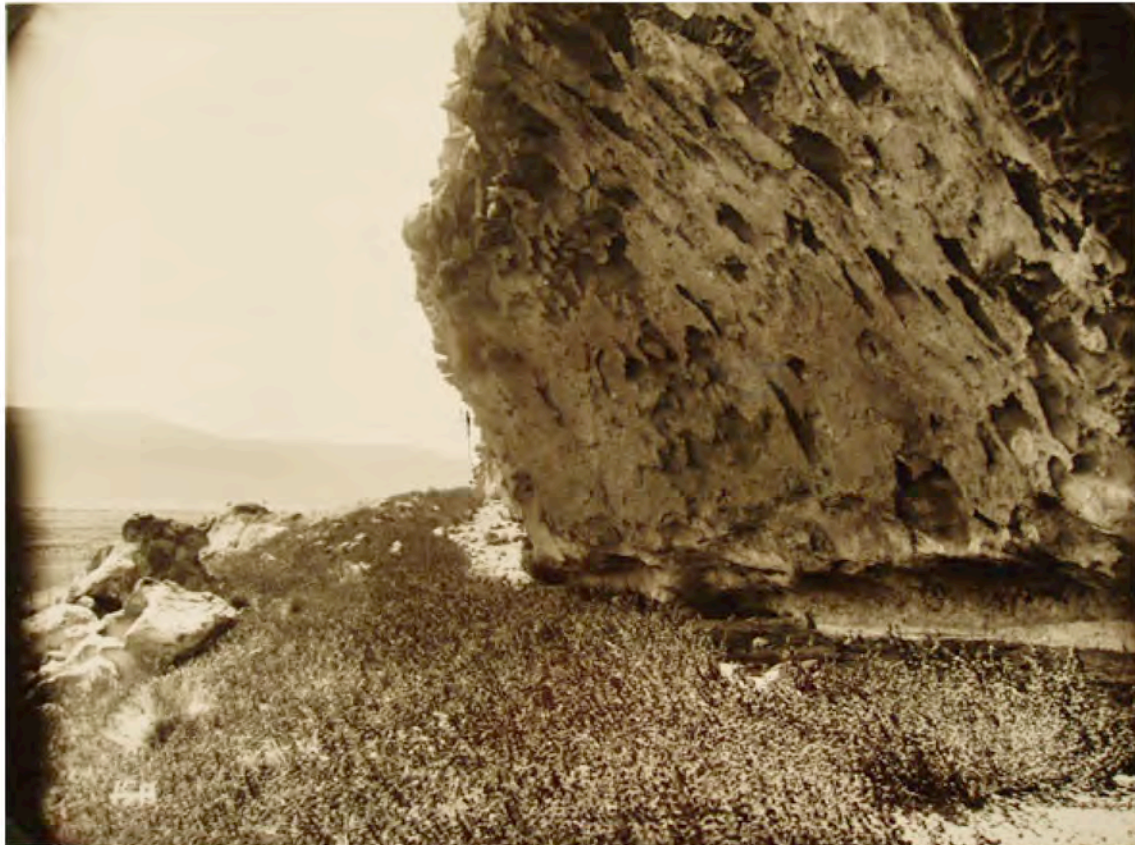
Photo by Augustus Hamilton (1896): The red friezes number 62 and 74 are clearly visible. The vegetation is mostly composed of thistles (probably), but not under the sheltered area. There is coarse alveolization coming from the alcôve. Absolutely no trees in the landscape.

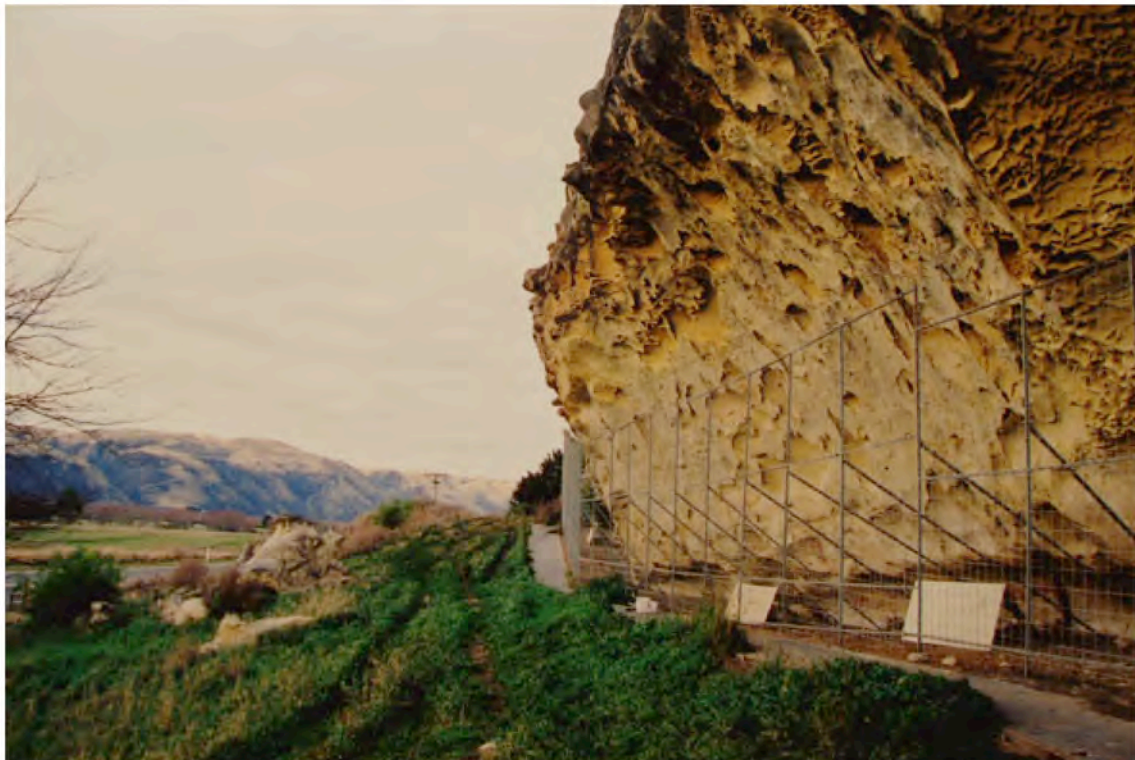
M1' (28.06.2005) : The fence, the road, the boardwalk and the vegetation are the main differences in this photo. All the exfoliated and eroded areas of the cliff face are easy to recognize, so they didn't change too much, their shape is still the same. Even the alveolization is stable. There are many more bushes and trees in the landscape.

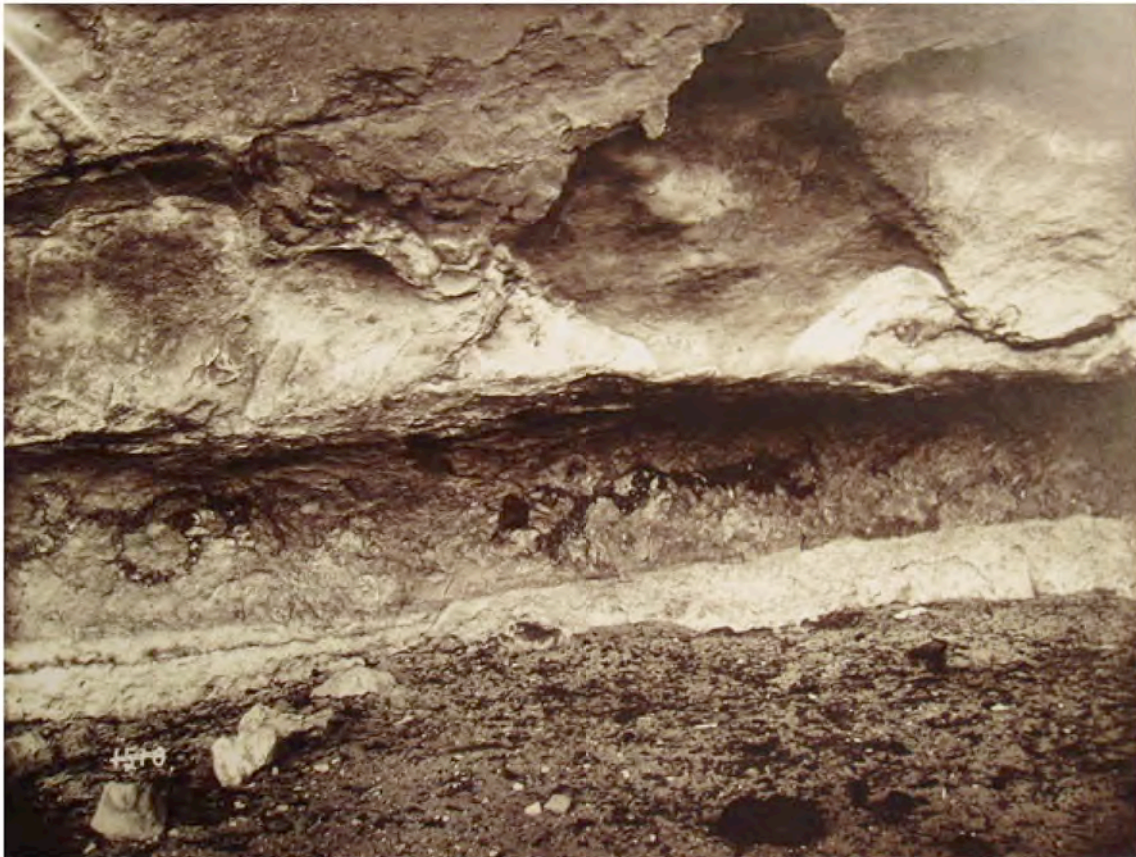
Photo by Augustus Hamilton (1896): The motifs are clearly visible. Quite a lot of dust is present on the upper part of the shelter. The lower part of the limestone, near the ground, is much clearer than the rock above, it shows a previous level of the ground. There isn't any vegetation on the ground. Graffiti can be seen on the upper part of the shelter, in an eroded area.

A NEW PHOTO HAS TO BE TAKEN DURING THE NEXT MONITORING SESSION, AS IT HAS BEEN MISSED DURING THE FIRST ONE.

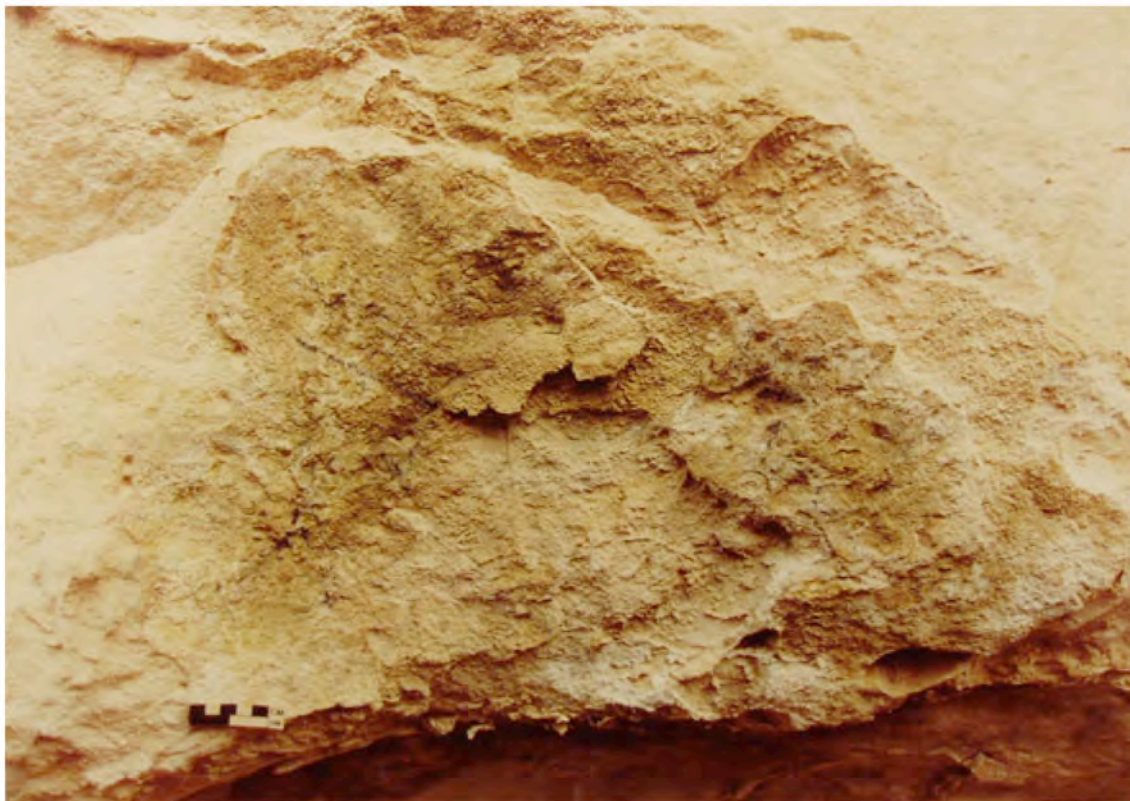
Photo by BJA (1992-3): The surface is very irregular, with detached flakes, salts, erosion, concretions and dust, and the motifs are incomplete and difficult to see.

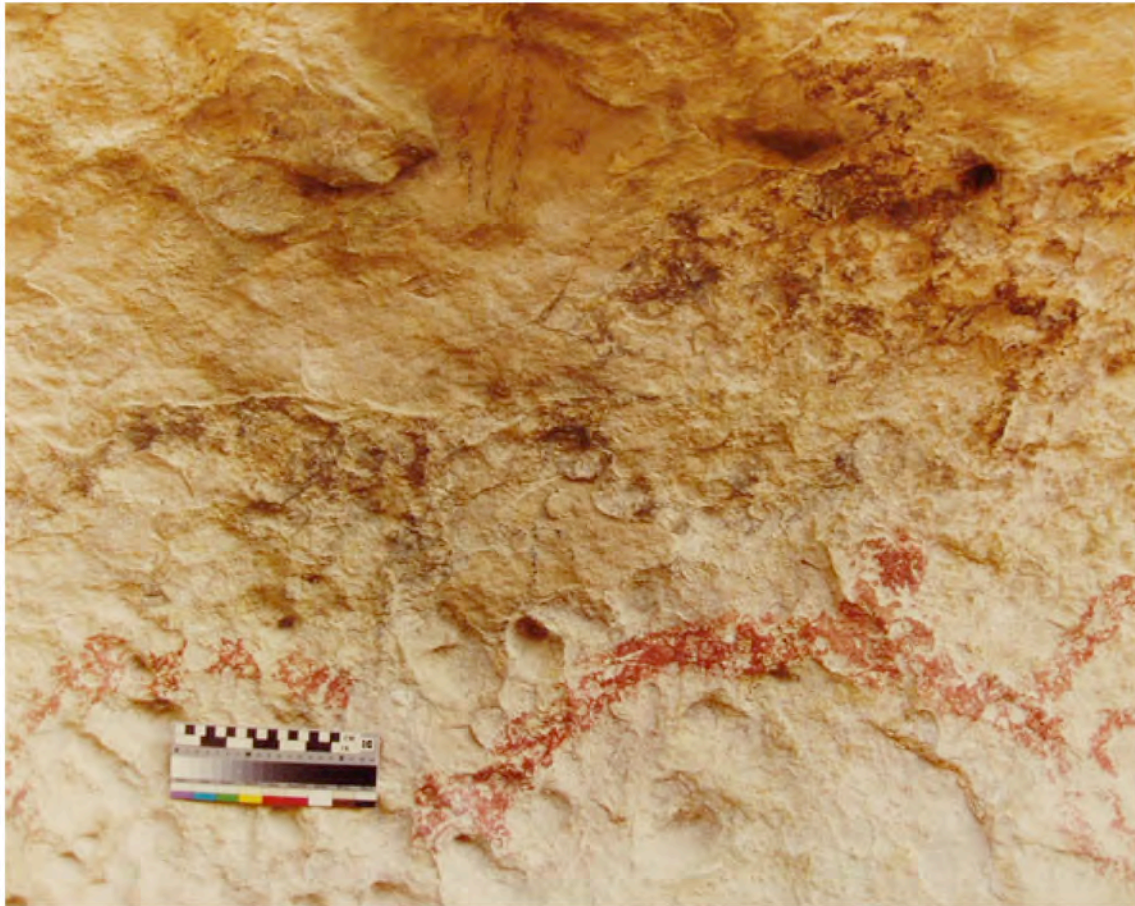
Photo by BJA (1992-3): The red painting shows some loss of pigment due to flaking and to rubbing, but is well preserved. The black linear designs are also easy to see, fig. 67 seems to have been applied on an exfoliated surface. The rock is stained in black just under the overhang.

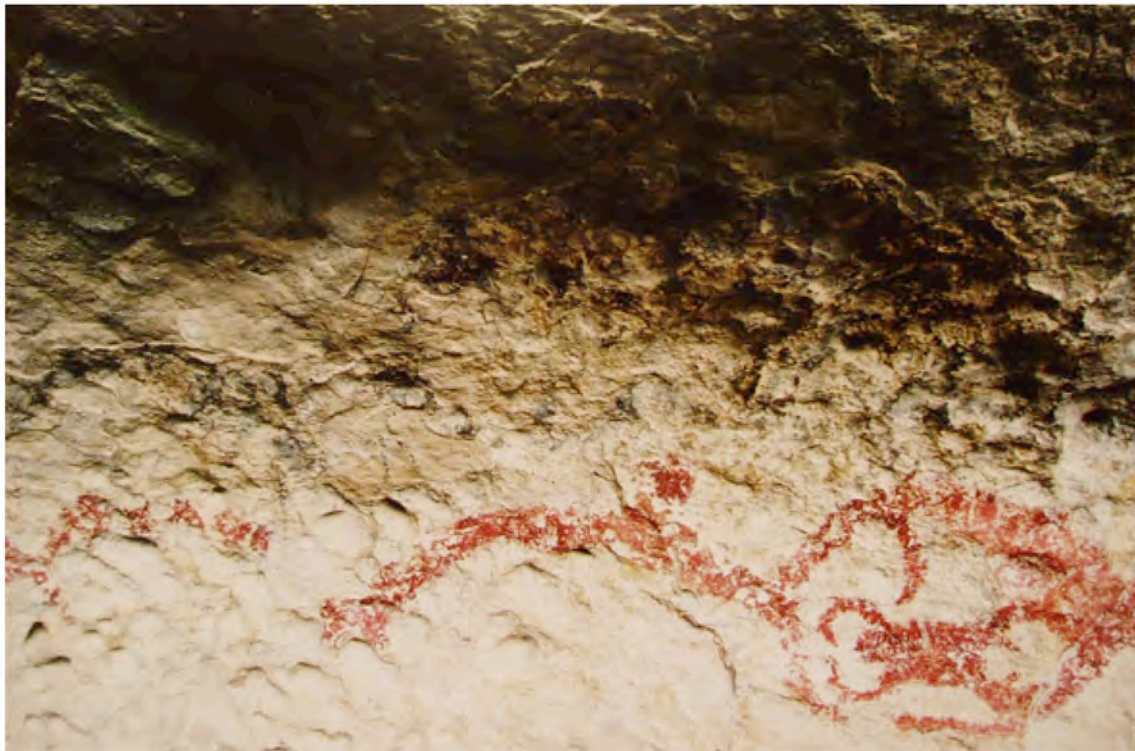
M1' (28.06.2005) : The frame of the photo is larger, so that it is easier to relocate. No further flaking or exfoliation, no change. Surface still black stained.

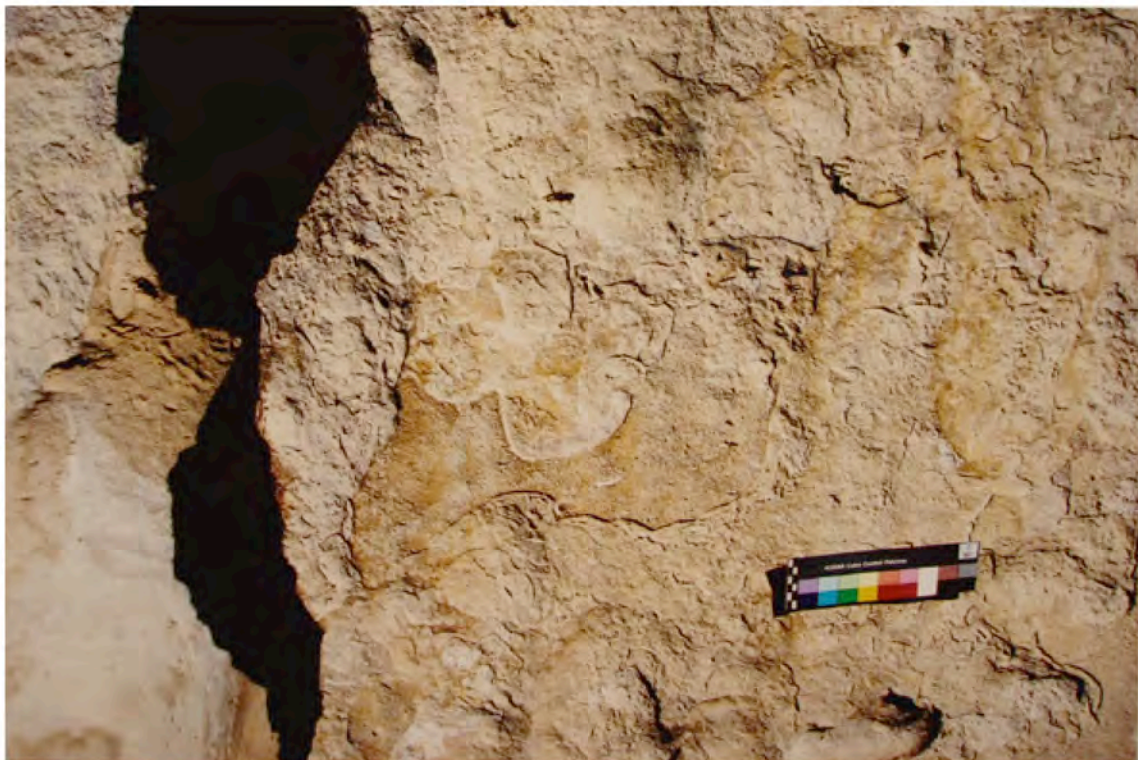
M1 (05.04.2005): The frame of the photo is larger so it is possible to see the large area of erosion on the left. The art is almost invisible in the photo. The fragile flakes have fallen. No further erosion or exfoliation has occurred. The color of the rock is more contrasted.

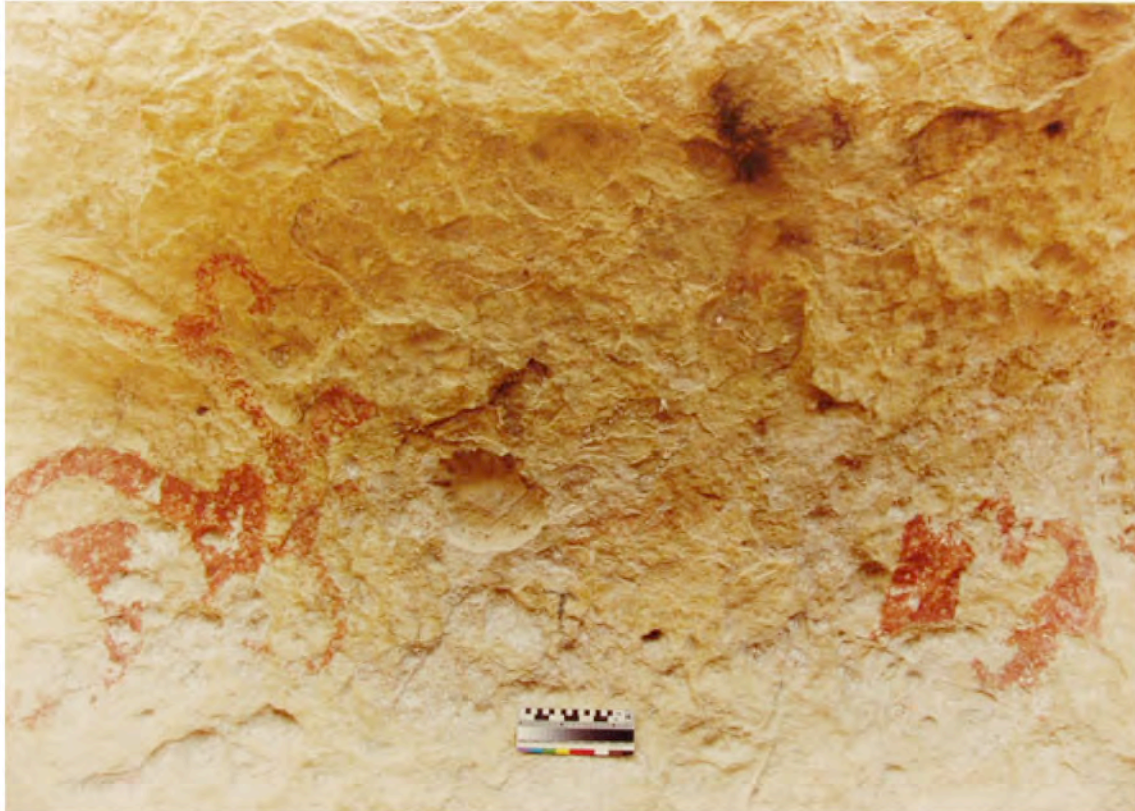
Photo by BJA (1992-3): The red paintings show some loss of pigment due to flaking; salts can be seen in the flaked holes. The paint is well preserved. Fig. 72 is faint, but visible, it has been exfoliated and is either much older or made of a paint of poorer covering quality. Black linear designs are clearly visible, but maybe flaked. there is a black stain in the top and a hole due to removal of a piece of rock in the centre. It is easy to see that the red fig at the left has been chalked.

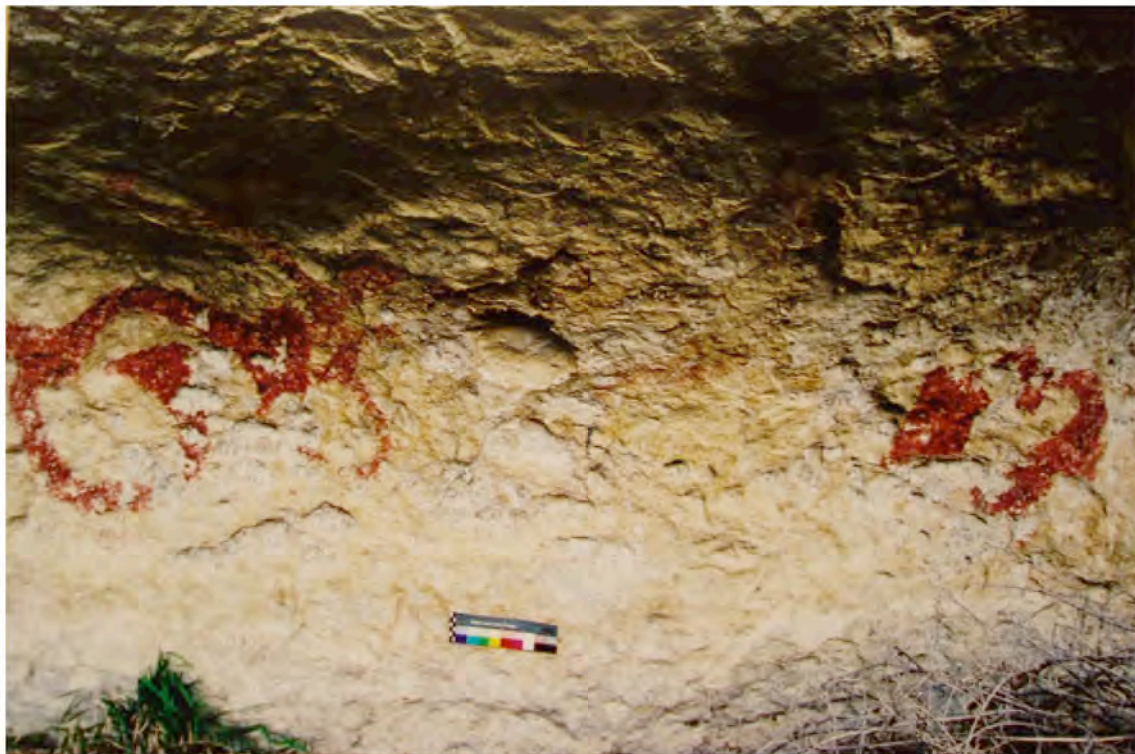
M1' (28.06.2005) : The frame of the photo is a bit larger, in order to see the ground. One flake of the red painted fig 62 has been lost (right end of it). otherwise the red paintings are all well preserved, no further change. It's is not easy to see the upper part of fig 72 as it is in the shade, under the overhang. The same can be said for black linear design (75), applied on a former exfoliated surface. Chalk is still visible. Salts stable, hole stable. Grass and dry plant on the ground.

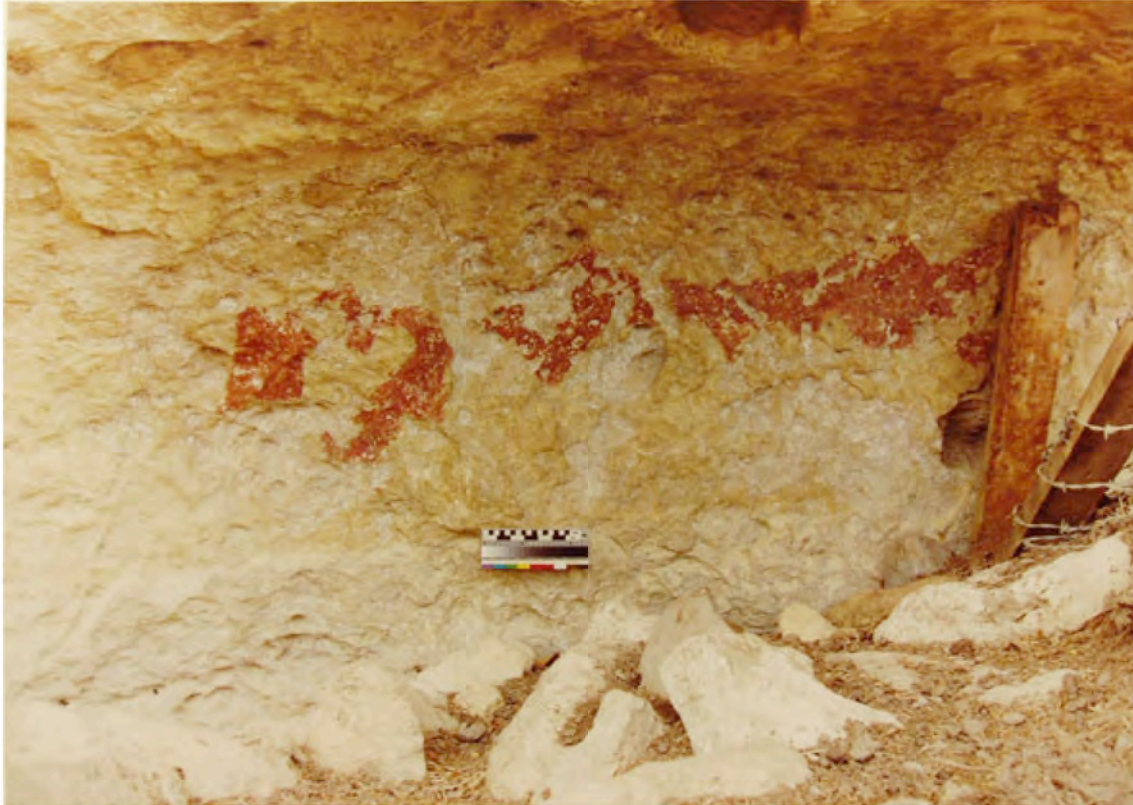
Photo by BJA (1992-3): The red fig is quite heavily affected by flaking, it is difficult to see the curves of the design, but the remaining paint is still bright. Salts are clearly visible in the flaked craters.

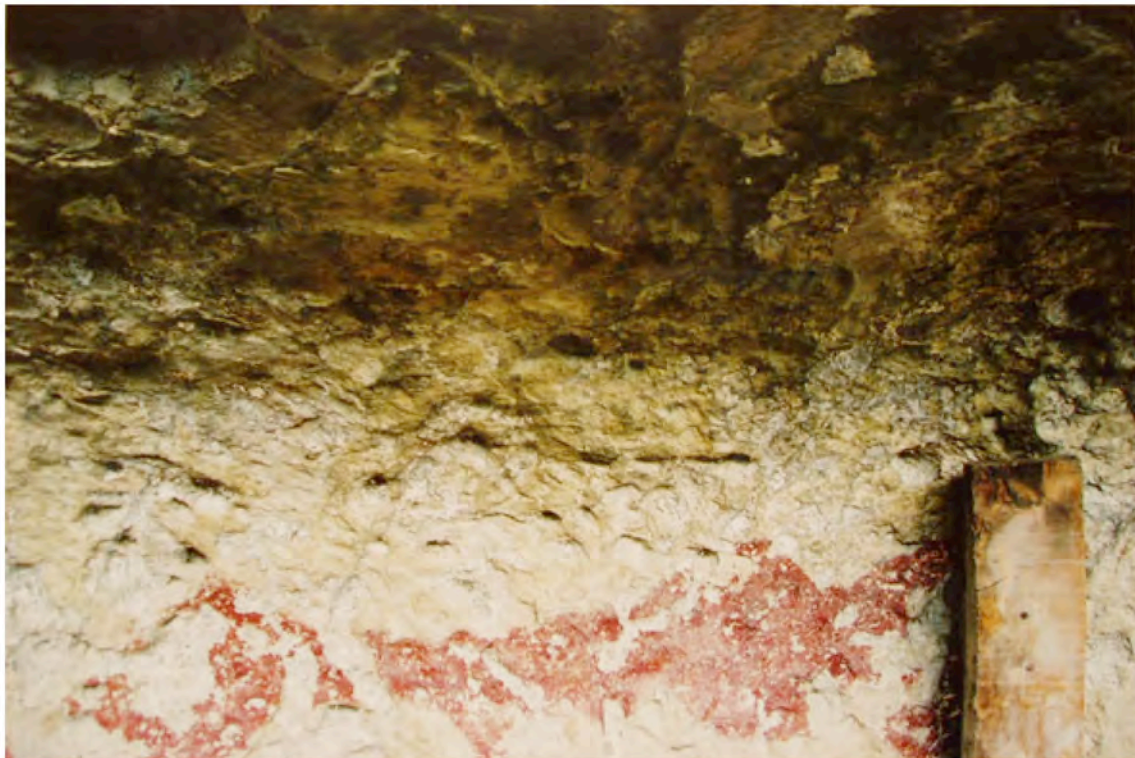
M1' (28.06.2005) : It would be better if the frame was the same as BJA, in order to be able to see the black linear design. No change in the red paint, no change in the black design but it is difficult to be sure. Very difficult to say anything meaningful about the rock itself on the top of the photo.

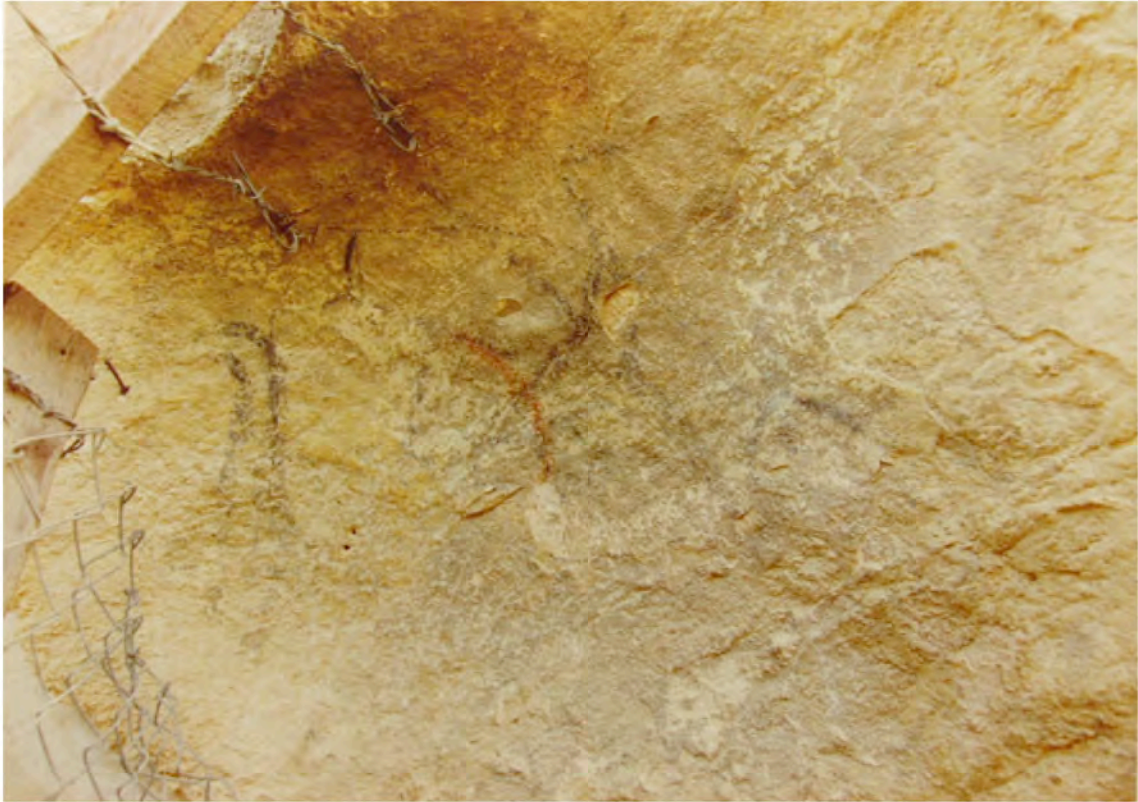
Photo by BJA (1992-3): There is some exfoliation that has caused loss of pigmented areas, and it seems that the dust on the panel has been rubbed, leaving clearer marks, on which the black motif has been applied. Nails are fixed very close to the motifs. The nails show how soft the limestone is. Concretions coming from the bottom left.

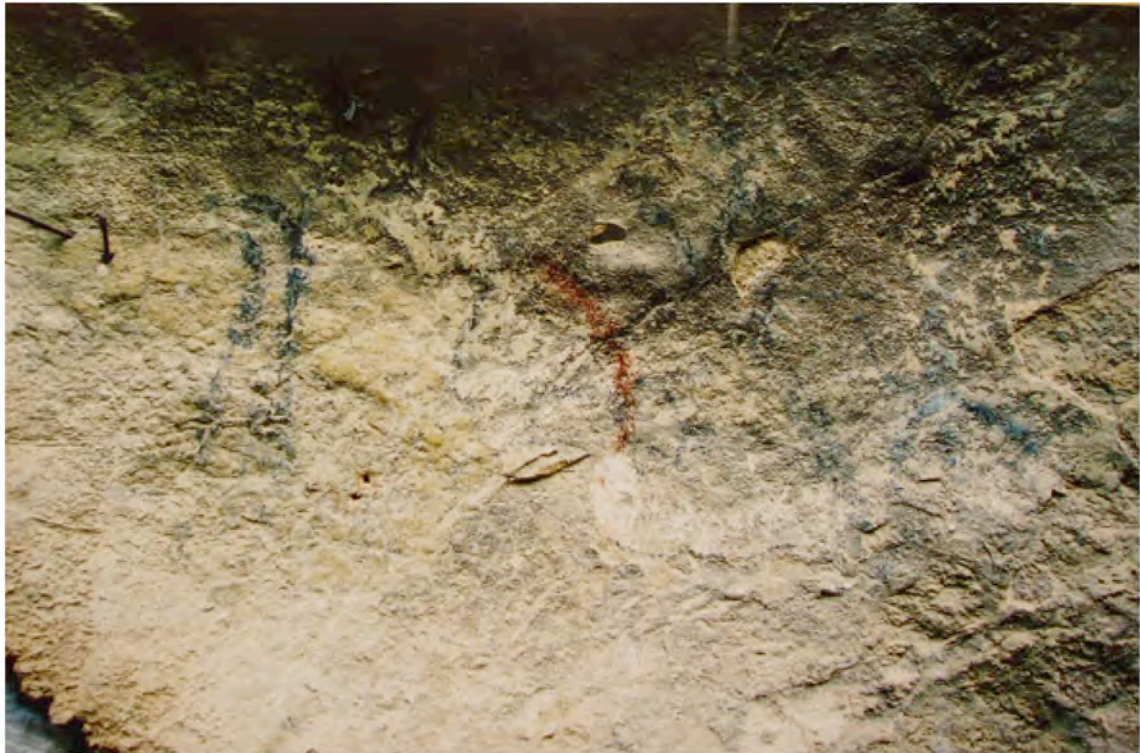
M1' (28.06.2005) : No change to notice. The post has been removed but the nails are still there.

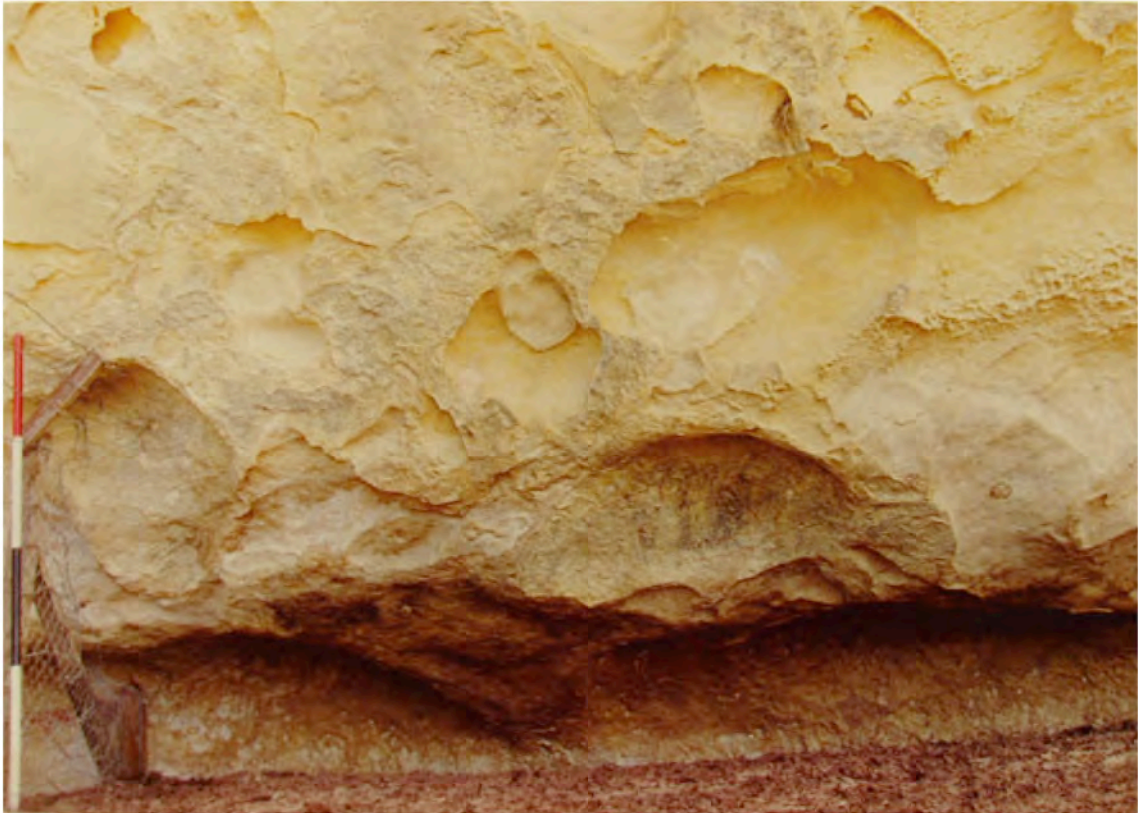
Photo by BJA (1992-3): The ground is covered with sheep dung (?), the colour of the rock is quite even, motifs 77, 80, and 85 are quite visible but the others are faint. There is alveolization coming from the right and exfoliation leading to erosion in the upper part. A bird nest in a hole on the top. Some areas are clearer, because of salts? A fence has been attached to fig 77.

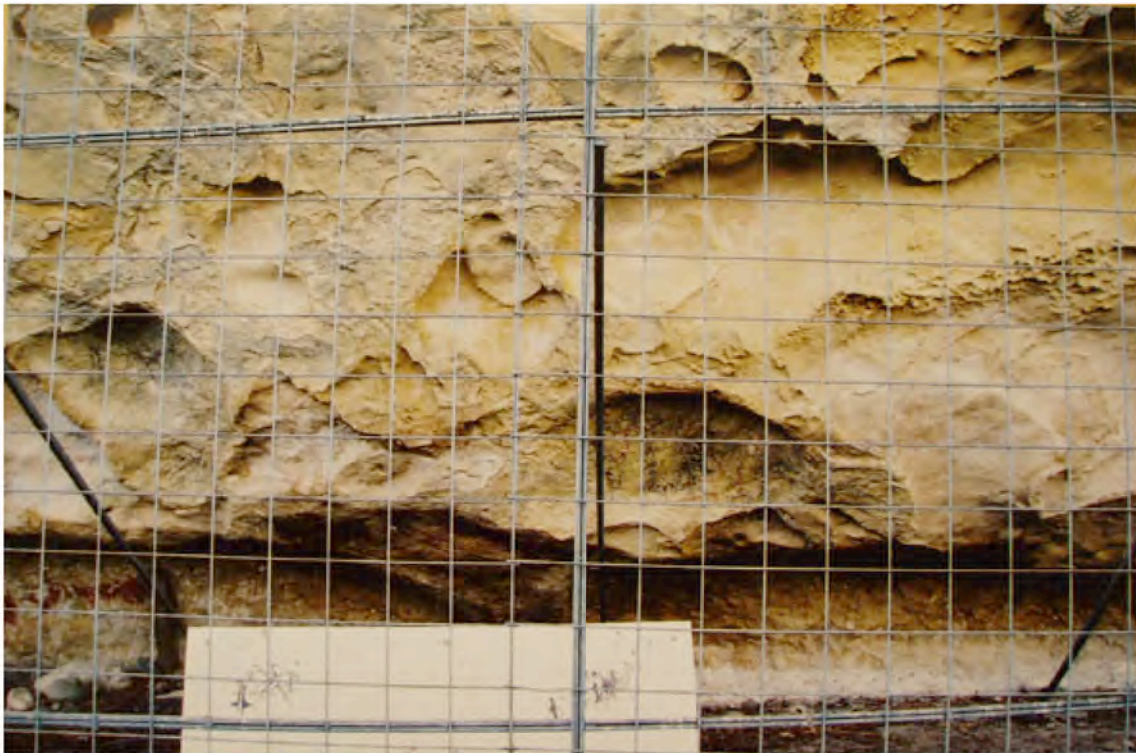
M1' (28.06.2005) : The ground has less sheep dung, the colour of the rock is more uneven, motifs 77, 80 and 85 are still visible. The alveolization is still located on the same spots, but is fainter on the top. I noticed one spot of further exfoliation and no relevant further erosion. The bird nest is gone. Some salts are clearly visible in eroded areas. Parts of the fence are still attached to the rock.

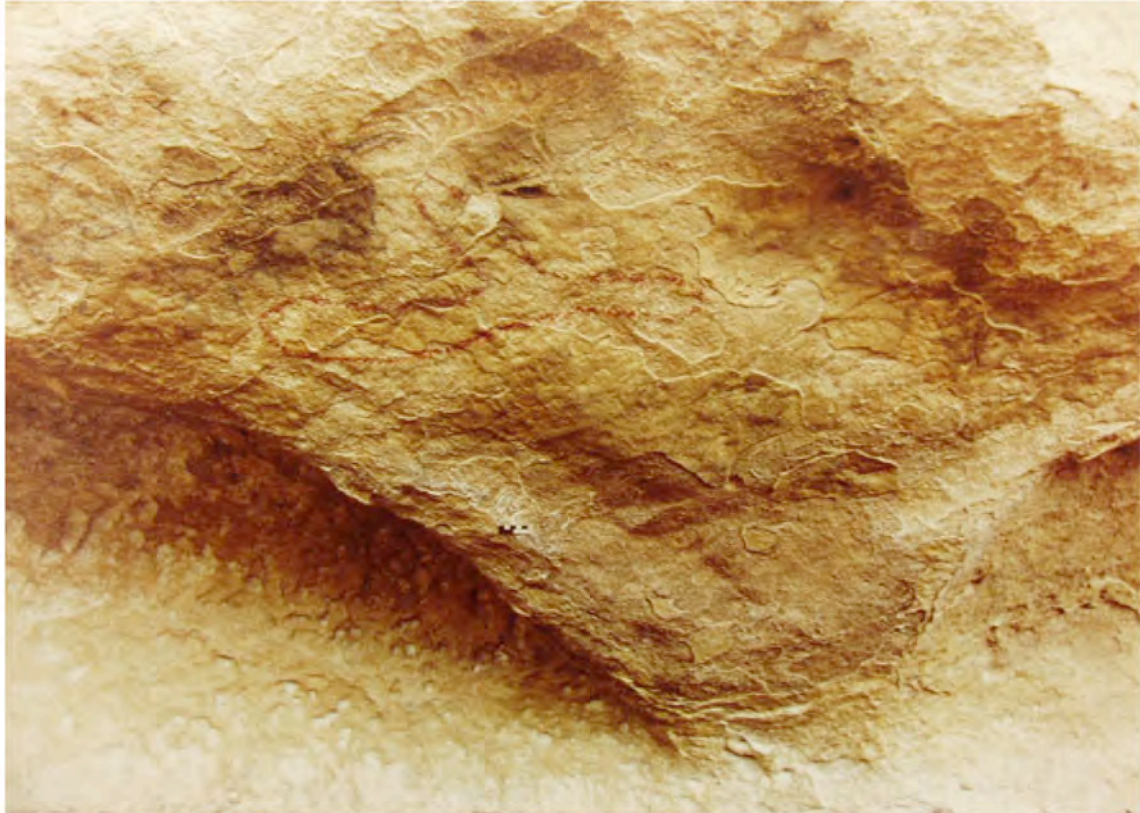
Photo by BJA (1992-3): The red design is well preserved, except for one missing flake. Several black linear designs can be seen on the right and on the left, but have been partly exfoliated. The exfoliation seems to affect only a thin layer of rock.

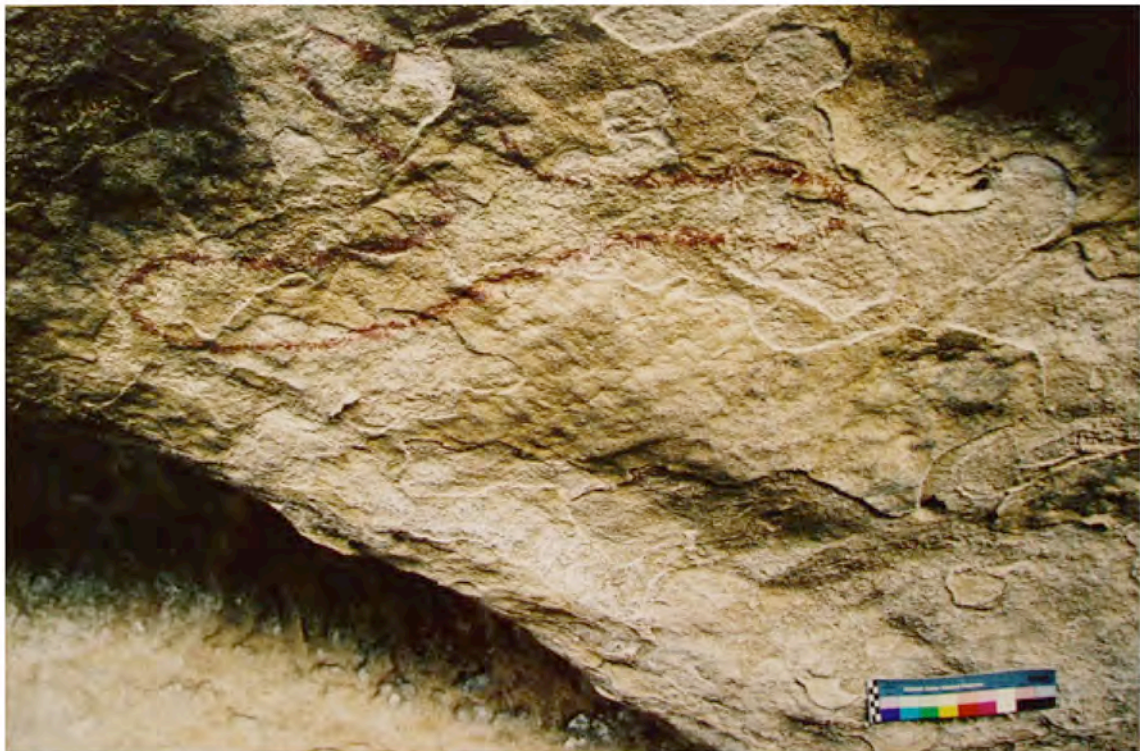
M1' (28.06.2005) : The frame of the picture is not the same, so it is not possible to compare all the black designs. No further change in the red motif. The exfoliation seems old and stable.

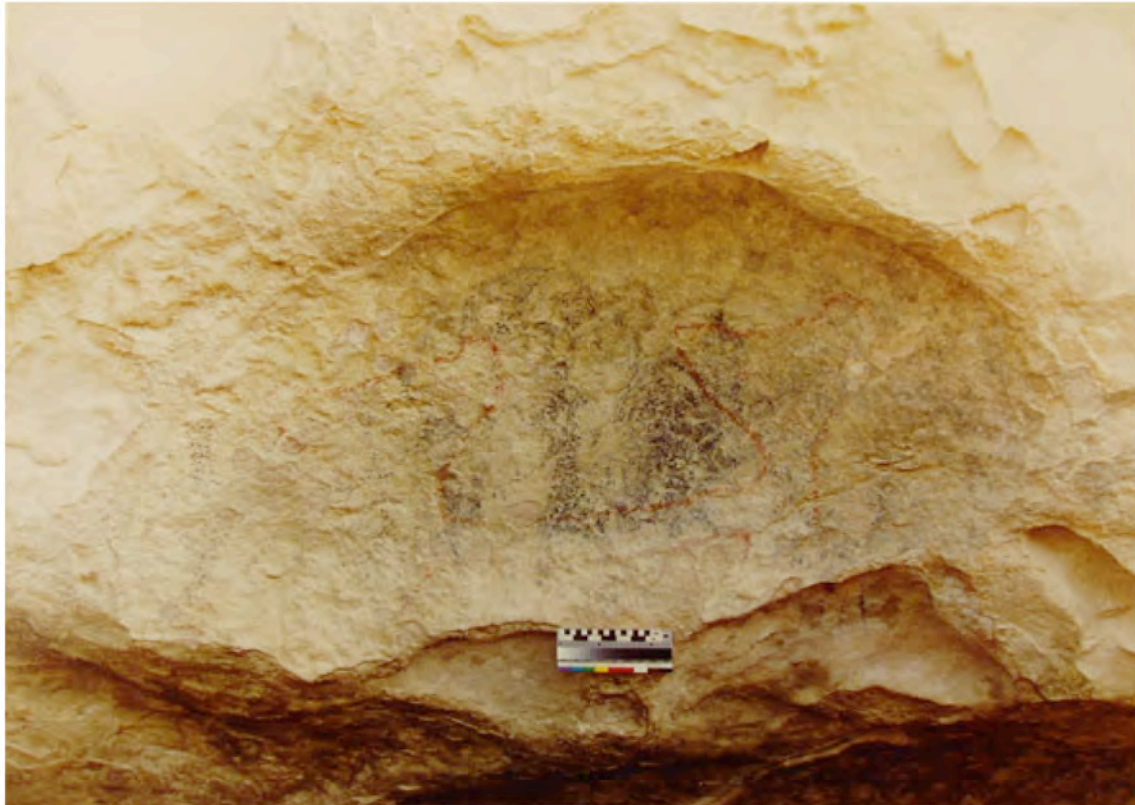
Photo by BJA (1992-3): it is difficult to see the bottom end of the motif, the rest is quite clear. There is some exfoliation in the upper part of the motif and maybe some loss (flaking) from the bottom, where it seems to have been rubbed, causing loss of pigments and of rock surface. There is an obvious difference in the condition of the rock in the decorated area and around, where it is eroded and exfoliated.

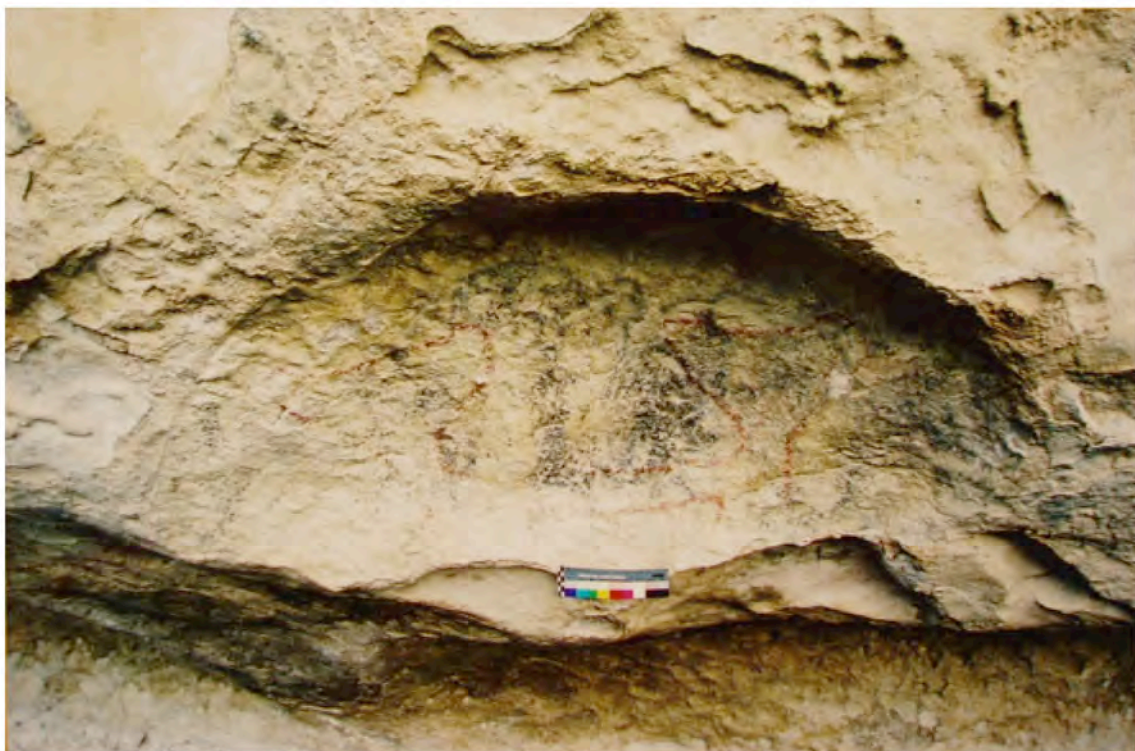
M1' (28.06.2005) : No further change in the condition of the motif. The surrounding rock surface doesn't show any change, except for a lost flake on the top of the sheltered surface, where salts are visible. Even the alveolization seems to be stable.

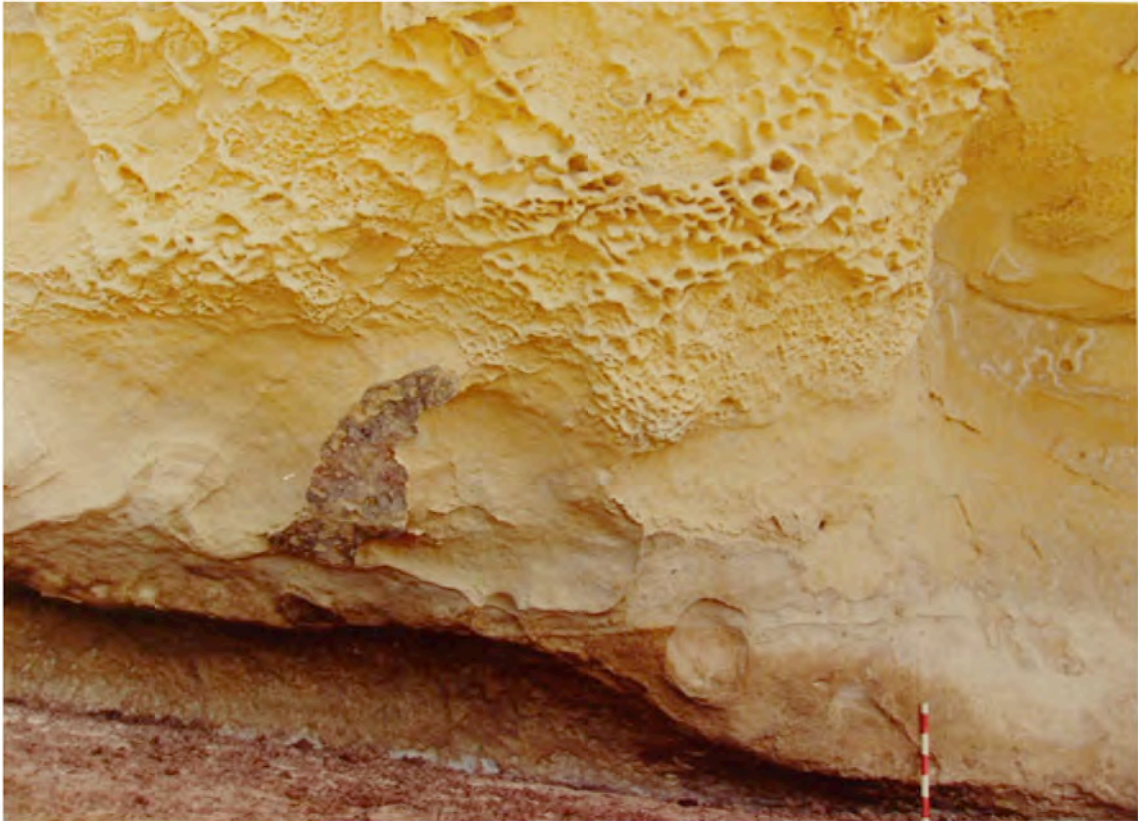
Photo by BJA (1992-3): Only the figure 92 is visible, the others are faint. The ground is covered with sheep dung. There is a lot of alveolization, and salts can be seen in the alcôve. The rock has 3 different colours on the right. The darkest on the bottom comes from stock rubbing.
