Haute Ecole d'Arts Appliqués Arc

**ETUDE
POUR LA CONSERVATION
D'UN SITE DE PEINTURES
RUPESTRES MAORIES
EN NOUVELLE-ZELANDE**

Maude Bütikofer

30 septembre 2005

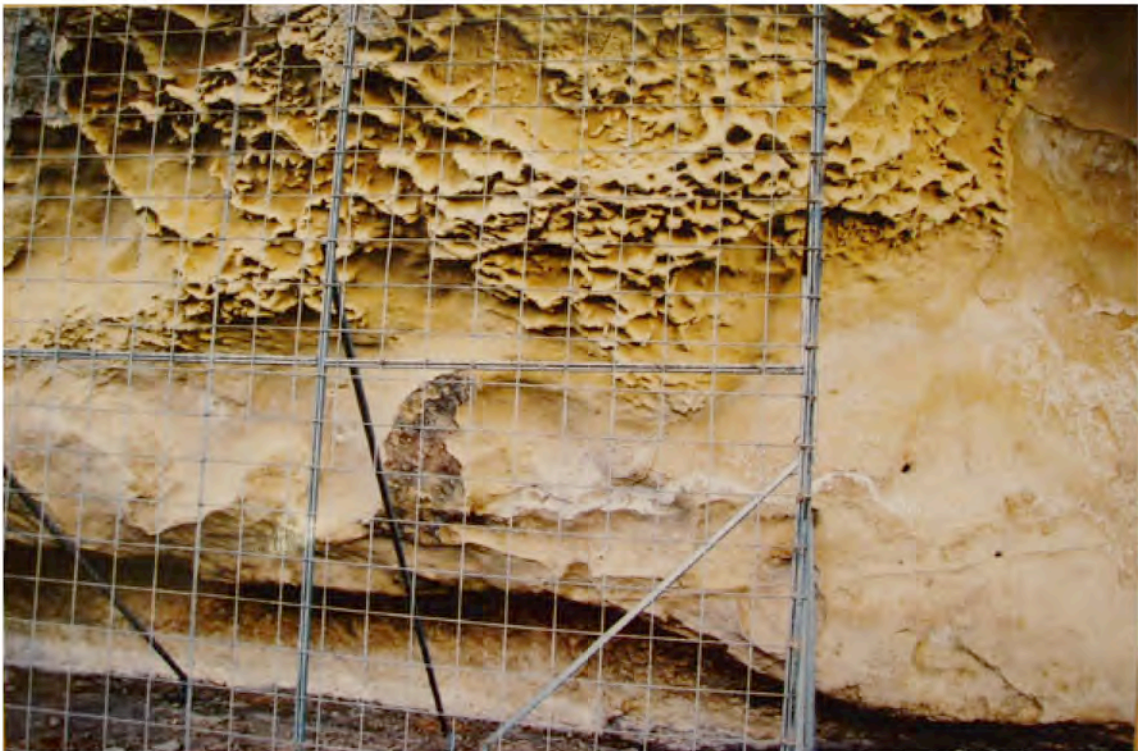
M1' (28.06.2005) : Fig 92 is still visible. The ground has less dung. The alveolization is still there but coarser: some areas of previous alveolizations have become areas of erosion. Salts can clearly be seen forming a line from fig 92 towards the alcôve, and there are many more salts in the alcôve. The darker area caused by stock rubbing is less visible, and it seems that there is moss or algae growing in the alcôve.

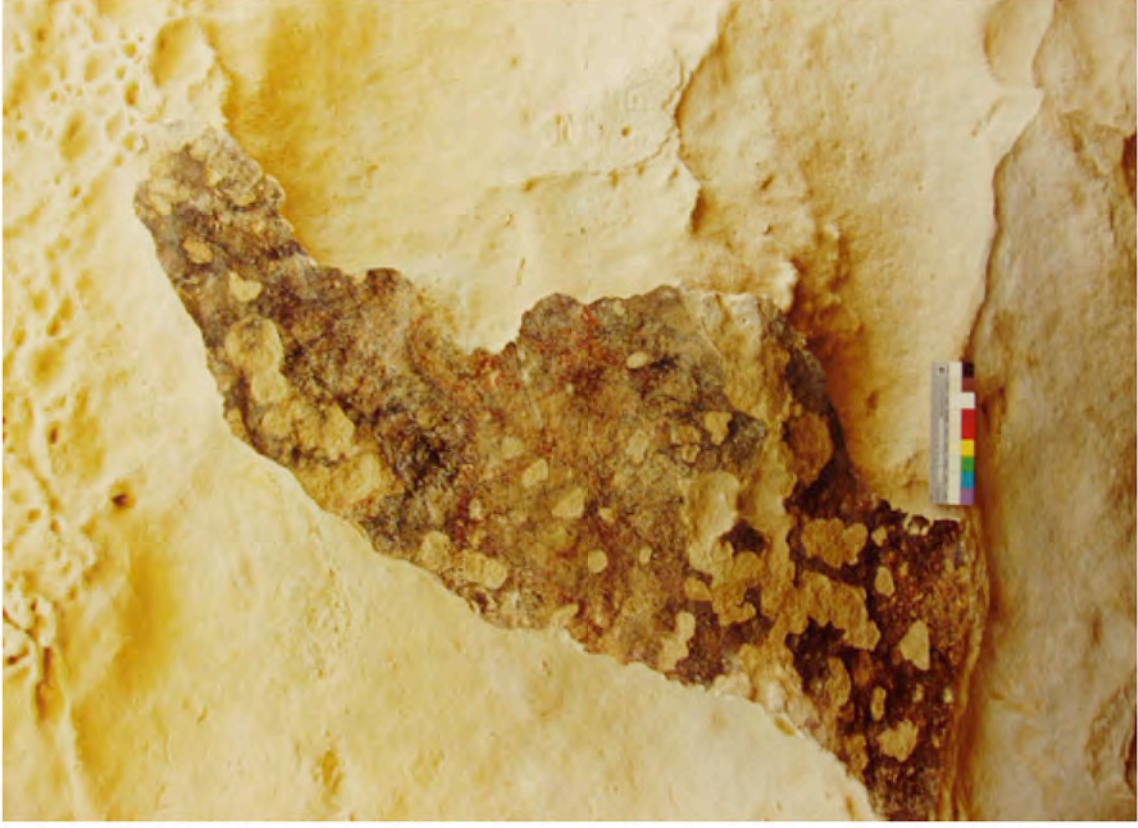
Photo by BJA (1992-3):

The motif is very incomplete, much has been lost by exfoliation and by erosion of the boundaries of the decorated surface. There is alveolization on the top of the photo. On the bottom right corner, marks created by microerosion can be seen.

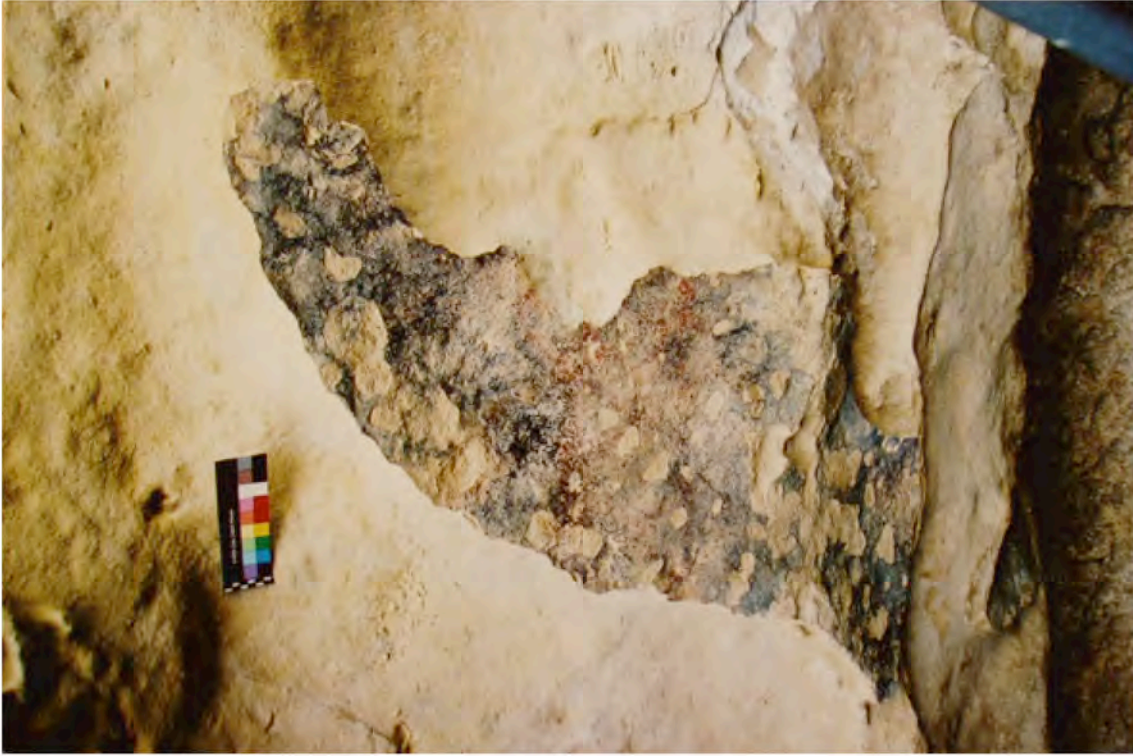
M1' (28.06.2005):

No further exfoliation can be seen, but erosion has caused loss of surface all around the decorated area. The alveolization is not present anymore, but in that area the erosion seems to start to go underneath the decorated area. The graffiti are still visible, but not all of them, and changes in the alveolization, in the fossils and in some lines shows further erosion. A significant area of salt crystallisation has appeared on the right of the photo, as well as a thin cloud of salts on the left. Salts can also be seen next to the micro-eroded area.

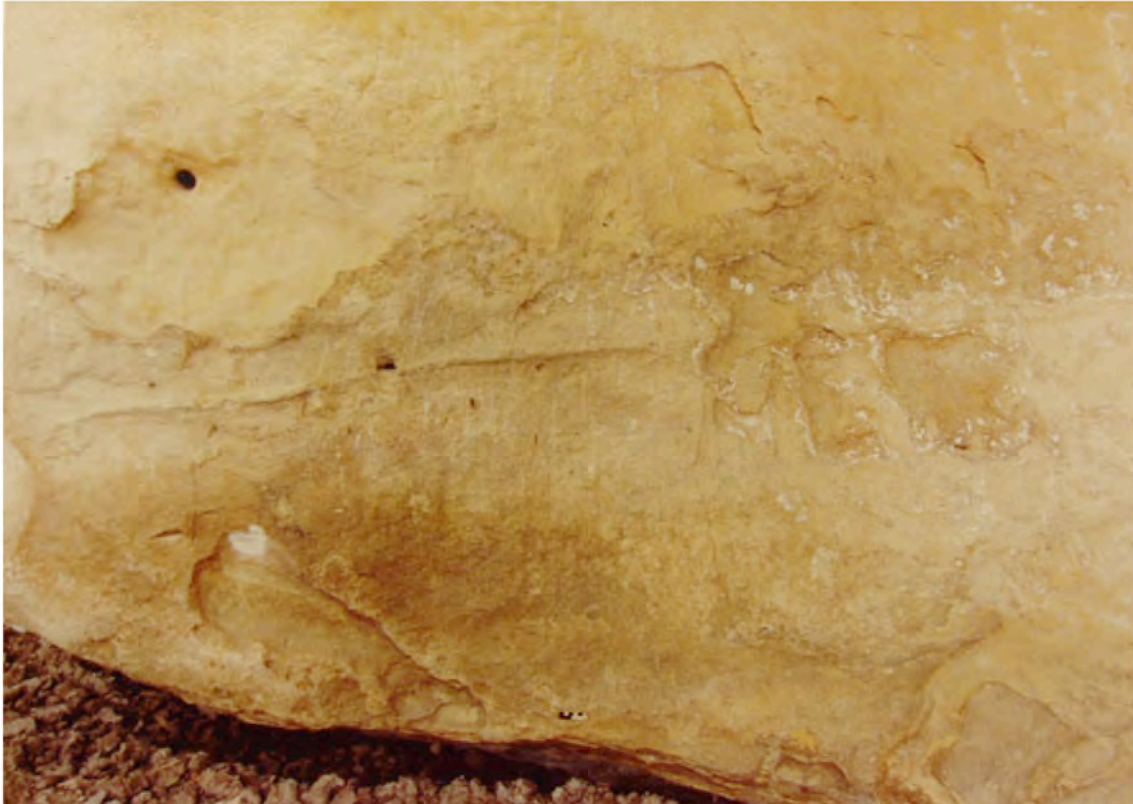
Photo by BJA (1992-3): fig 96-97-98 are visible, but faint. There is some erosion from the top, some salts in the middle, enhanced by engraved graffiti, and the bottom is stock-rubbed. The ground is covered with sheep dung, there is a hole and little exfoliation. There are some salts forming a heart shape towards the bottom-left of the photo. There is a shallowly engraved "M" at the left of the heart-shaped area of salt.

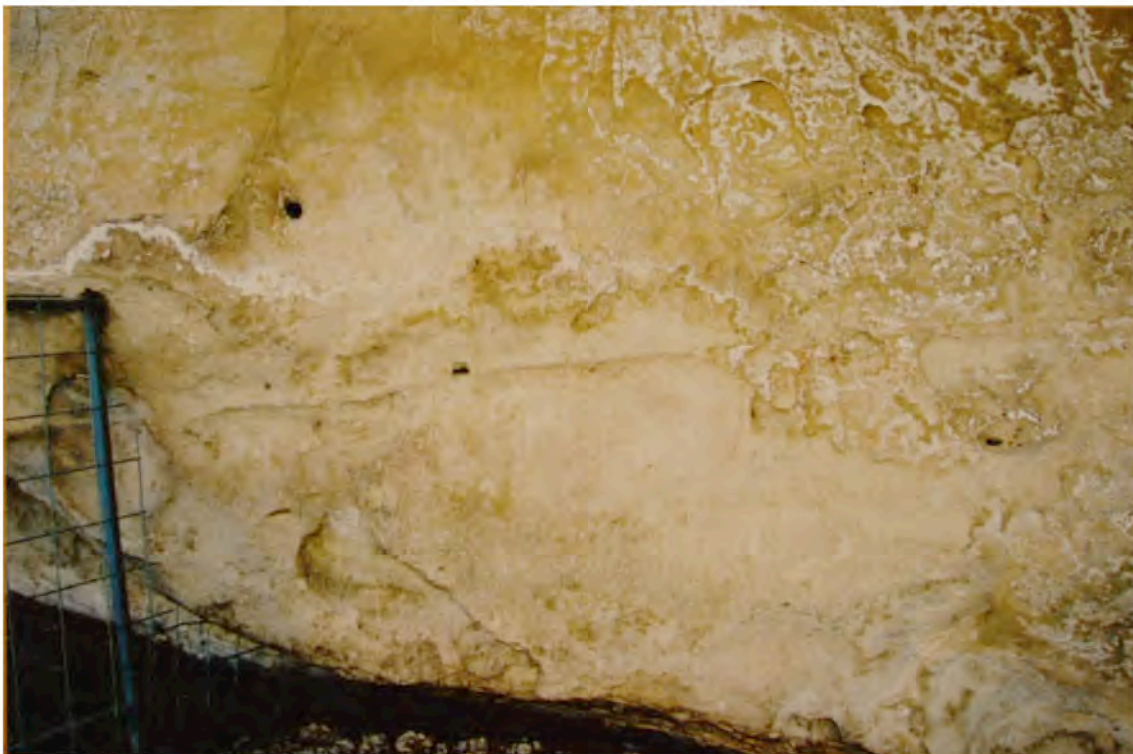
M1' (28.06.2005) : fig 96-97-98 are still visible, but very faint. The erosion is progressing, and there are a lot more salts in the upper part of the alcove and towards the left. There is also a significant quantity of green moss (or algae?). The hole seems stable as well as the exfoliation. The heart-shaped area of salt is still there, same shape, and the engraved M as well, showing that very little erosion has occurred there during the last 10 years.

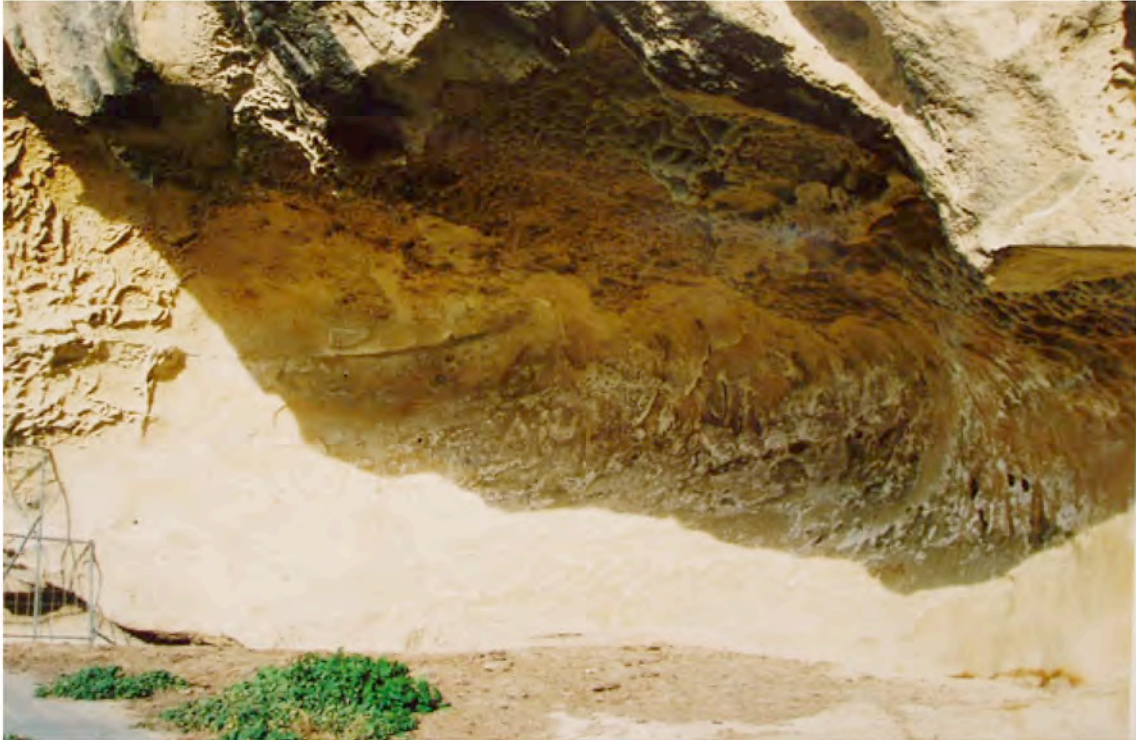
M1" (29.06.05): the salts and algae are clearly visible in the shaded area. There is not so much stock excrement on the ground, but there are brown lines at the bottom of the alcove presumably from this source. The graffiti are not as visible given the light condition, but a large white ONLY can be read in the sunny area.

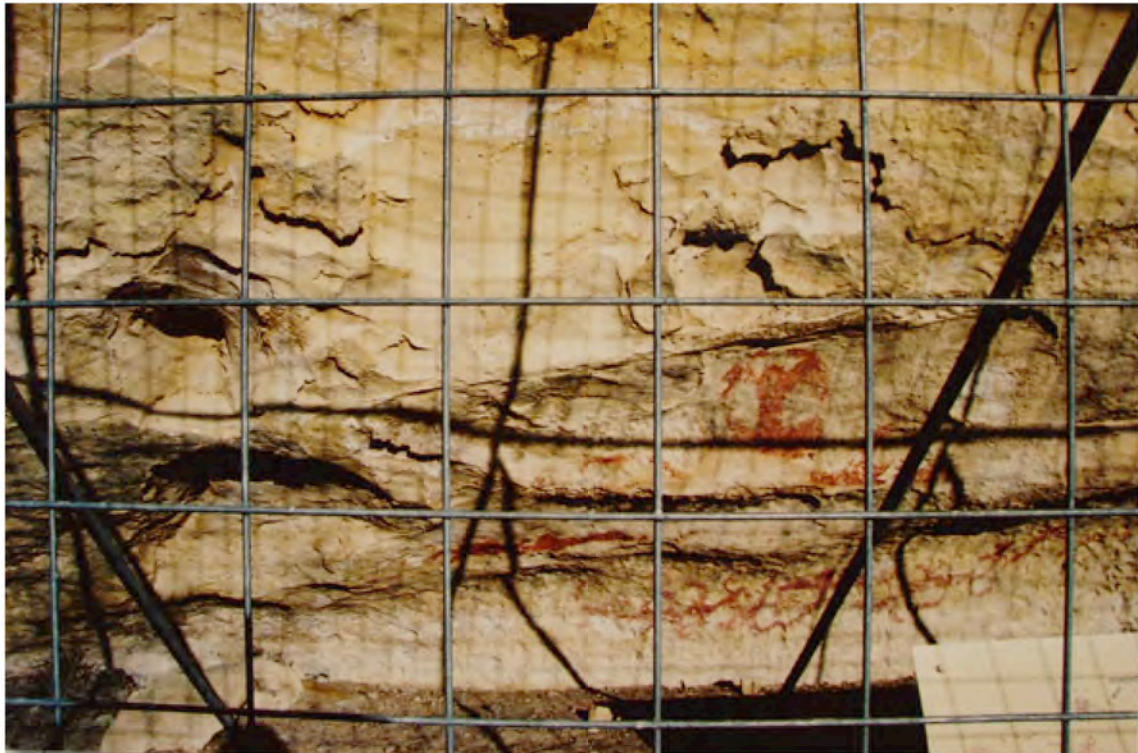
M1" (29.06.05): there are salts forming irregular lines and spots in the eroded area on the top of the photo. There are also salts in a smaller eroded area on the left side of the paintings.

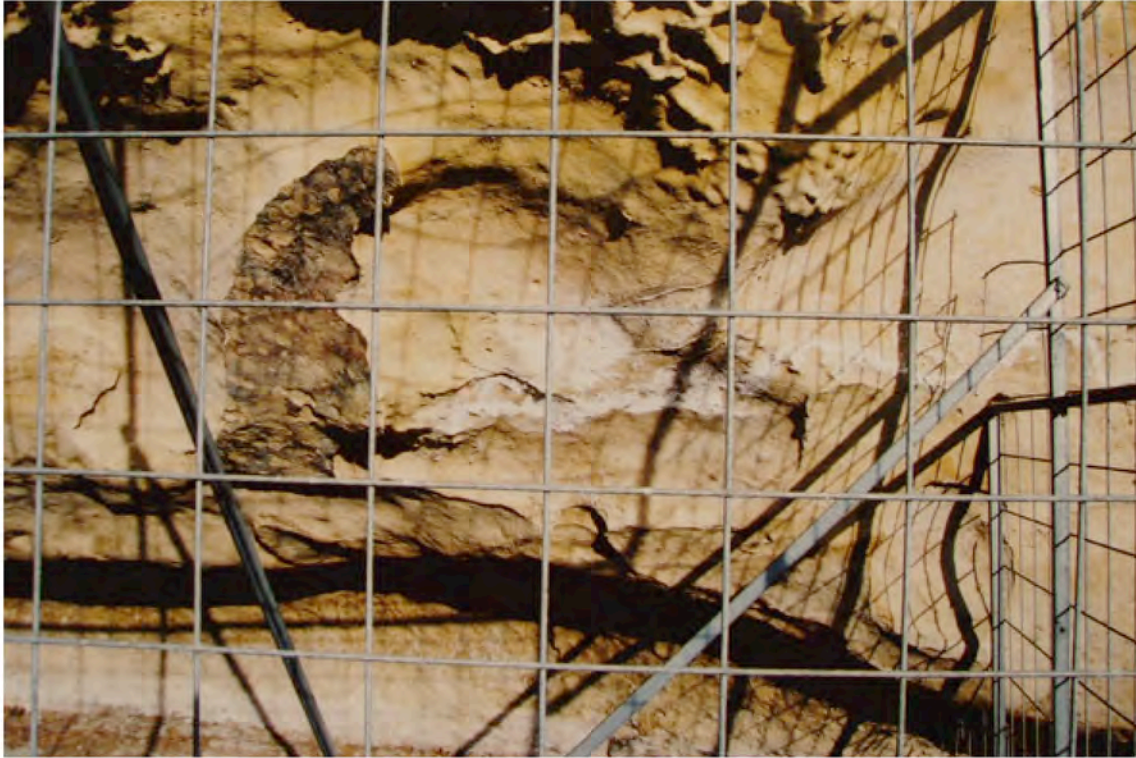
M1" (29.06.05): there are quite a lot of salts, forming lines and crusts on the surface of the eroded area. These are both soluble and insoluble salts (gypsum is not soluble and thenardite is soluble).

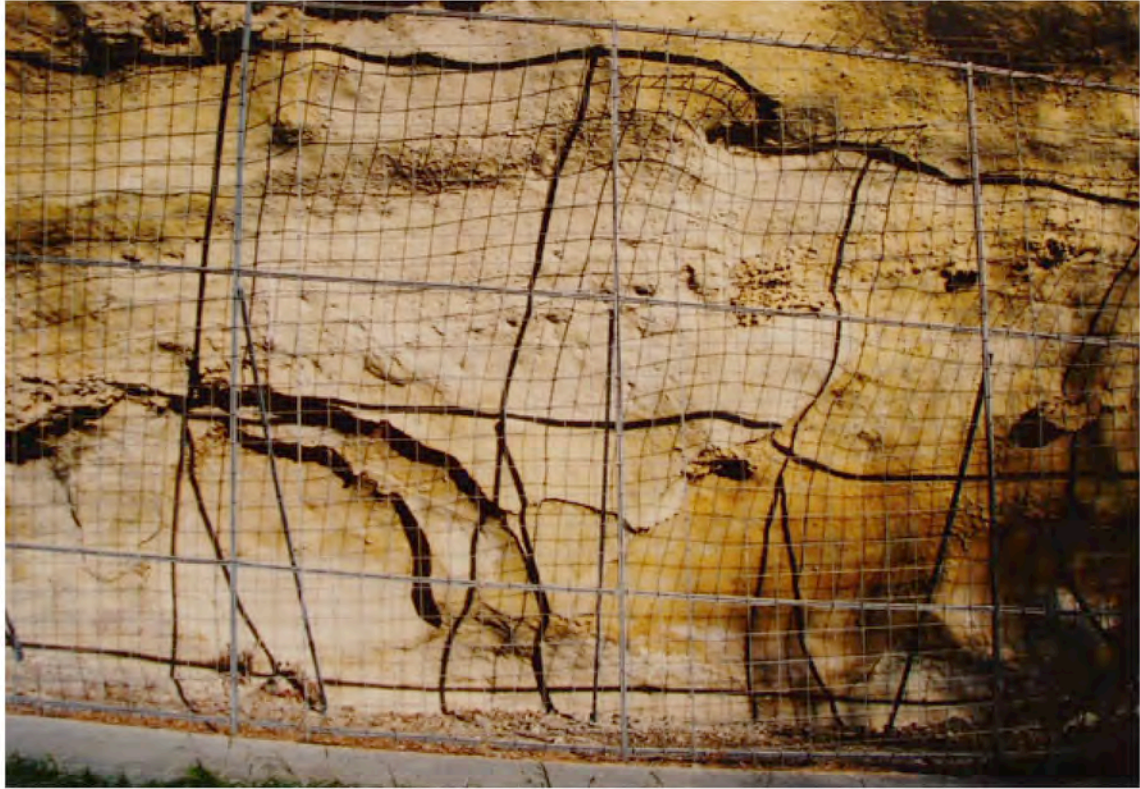
M1" (29.06.05): The dust covers a large area in the middle top of the photo. The lower part shows water lines, but shade hides the right part of the area.

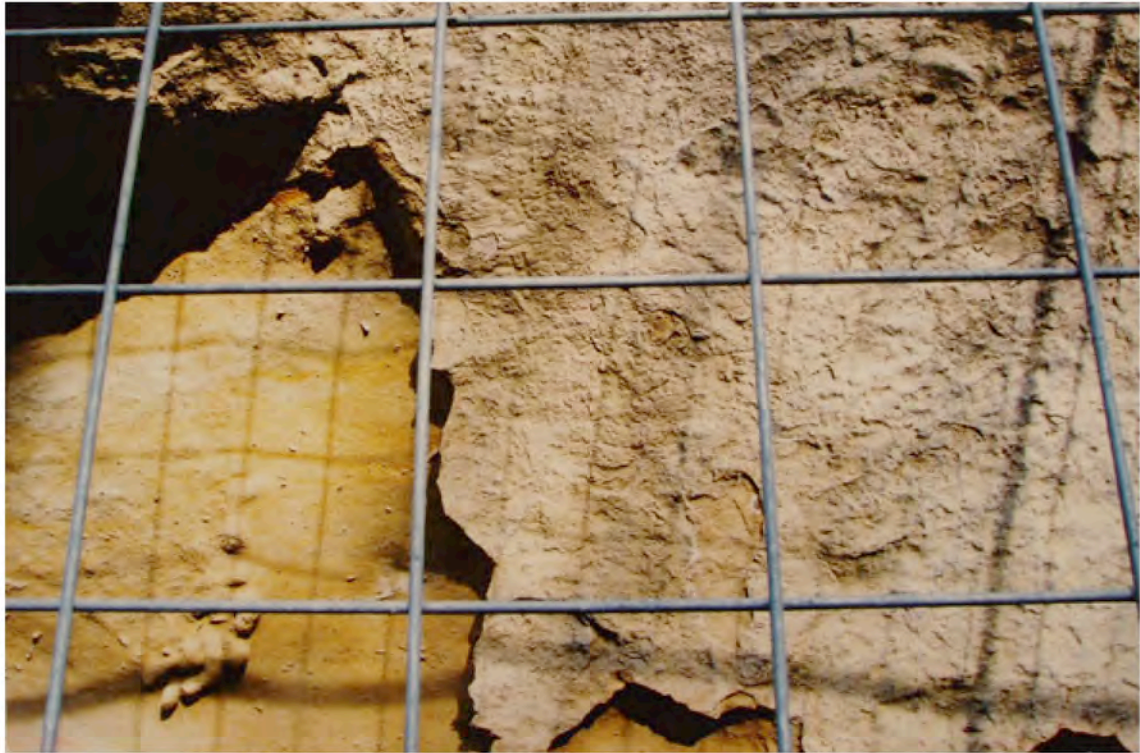
M1" (29.06.05): 2 water flows can be seen in the top of the middle of the photo. There is a lot of dust that shows the direction of the wind and that is exfoliated in several spots. A big piece of rock has been lost, showing salts underneath. The eroded area on the left undercuts the dusty surface. There is some alveolization in the eroded area.

Je n'ai eu l'occasion d'observer aucune pluie battante sur le site, ni ruissellement. Il y a des évidences qui montrent le passage local de filets d'eau, qui est facile à détecter dans la poussière (**photo 72**). Il est très probable que de l'eau atteigne directement certaines parties moins reculées de l'abri par grand vent. Il est moins certain que de l'eau ruisselle depuis le sommet de l'abri jusqu'en bas, sauf dans les parties du site où la paroi ne forme pas de véritable abri.
