Les mesures d'émission acoustique appliquées aux moteurs d'automobiles de collection patrimoniale comme outil de diagnostic avant la remise en fonctionnement

**Etude réalisée dans le cadre du projet de recherche ACUME_HV
au Musée National de l'Automobile de Mulhouse (Collection Schlumpf)**

Mémoire présenté par :
Brice Chalançon

Master of Arts HES-SO in Conservation-restoration
Orientation objets scientifiques, techniques et horlogers

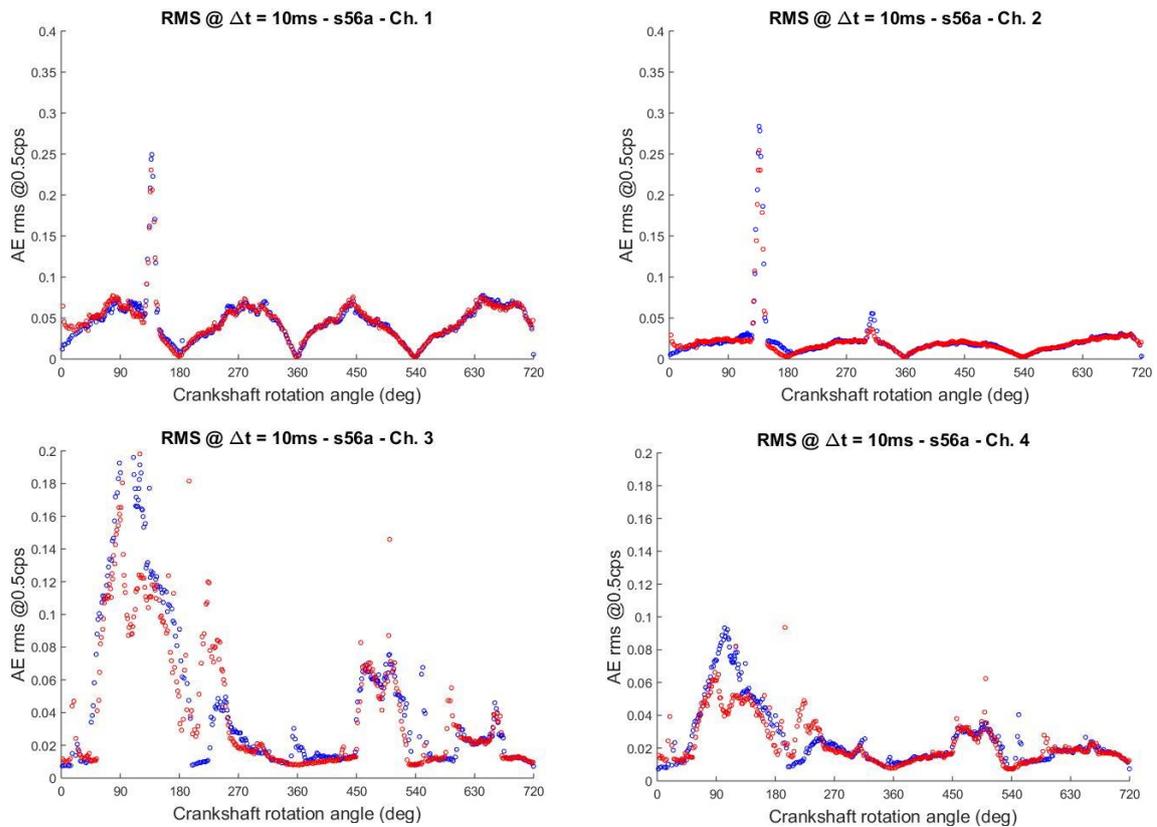
Figure 61 : Essai moteur test avec circuits pleins avec bougies

Les signaux enregistrés par les capteurs N°1 et N°2 ont les mêmes formes que dans les essais avec les circuits vides, mais les intensités sont moins grandes. Nous pouvons en déduire que les liquides introduits diminuent l'amplitude et le nombre des signaux d'émission acoustique. En effet, l'eau du circuit de refroidissement crée un changement de milieu de propagation des ondes entraînant une dissipation de l'énergie associée.

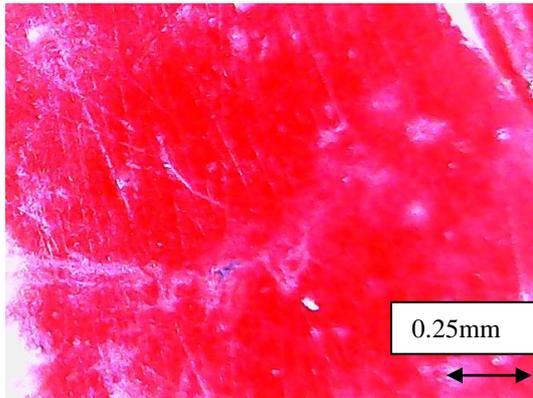
Figure 68 : Surface peinte avant le montage du capteur N°1

Le protocole prévoyait l'utilisation du pétrole pour nettoyer les surfaces où les capteurs ont été mis en place et de la graisse Miocar© comme couplant entre les capteurs et les surfaces. Ces produits ont donc été testé localement et n'ont pas réagi avec les surfaces. Les emplacements des capteurs et des supports ont été nettoyés avec du pétrole, puis pris en photo avec un microscope USB¹⁰² pour les surfaces peintes au niveau des capteurs N°1 (figures 68 et 69) et N°2. Les surfaces de contacts des capteurs ne présentent pas de dégradations particulières, que ce soit pour les surfaces peintes ou les surfaces en aluminium.

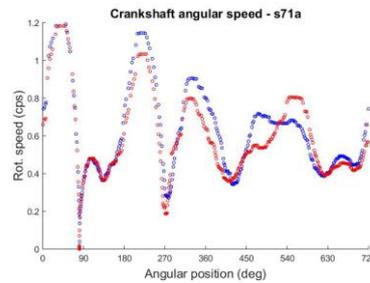
Figure 71 : Vitesse de rotation en fonction de la position du moteur.

toujours en prise avec ce dernier lors du mouvement. Cela se voit lorsque l'on observe l'évolution de la vitesse en fonction du temps : on constate que celle-ci est nulle un peu avant 90° (figure 71).

Les oscillations sont également plus importantes que lors des essais sur le moteur test. Cela vient du fait que l'entraînement est plus difficile à contrôler puisque cette fois les pièces de transmission, dont le volant moteur, sont en place et introduisent des contraintes supplémentaires et plus compliquées à gérer pour réussir à garder un mouvement constant lorsque qu'on tourne la manivelle. La correction de la vitesse et le traitement des données ont atténué ces variations et les résultats ont ainsi été validés en concertation avec l'équipe de recherche.

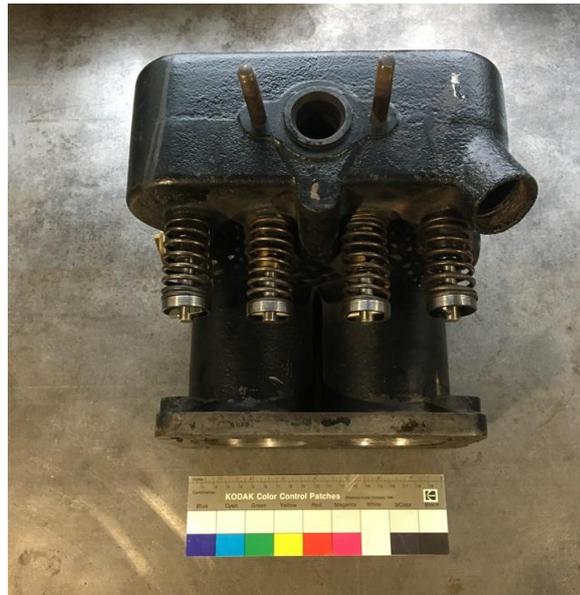
Figure 10 : Bloc moteur

Le bloc moteur (figure 85) est une pièce en fonte fabriquée avec la technique de fonderie au sable³. Les cylindres ont été chemisés⁴, c'est-à-dire qu'une pièce a été mise en place dans les cylindres d'origine. Le diamètre est aujourd'hui de 78mm au lieu de 80mm selon les données du constructeur. Cette réparation est effectuée lorsque l'état de surface des cylindres est trop dégradé. Nous n'avons pas le moyen de vérifier cette information, pour cela il faudrait déposer ces chemises. Cela est plutôt risqué car généralement lorsqu'on les dépose elles se déforment et elles ne peuvent plus être remises en place. L'apport de cette information a peu d'intérêt par rapport au risque de cette intervention. Nous ne l'avons donc pas fait.

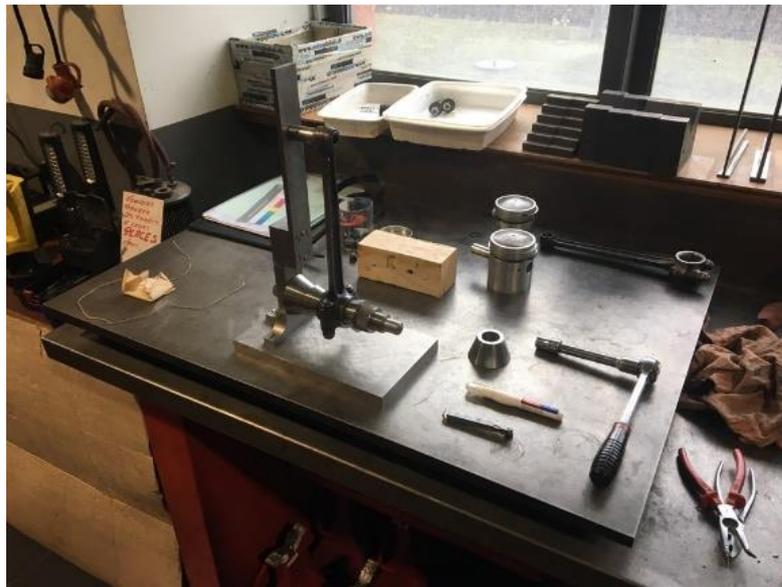
Figure 13 : Contrôle de l'équerrage des bielles

Bielle numéro N°1	Bielle numéro N°2
Etat de surface général	Pas de corrosion de surface comme vu sur le vilebrequin, mais traces d'outils : anciennes réparations.	Pas de corrosion de surface comme vu sur le vilebrequin, mais traces d'outils : anciennes réparations.
Equerrage (figure 88)¹²	Pas de problème	Mauvais équerrage 0.35mm
Tête de bielle	Traces d'ajustages Ovalisation de 0.05 à 0.07mm	Traces d'ajustages Traces de frottements plus importantes sur le bord (brillance) Ovalisation de 0.05 à 0.07mm

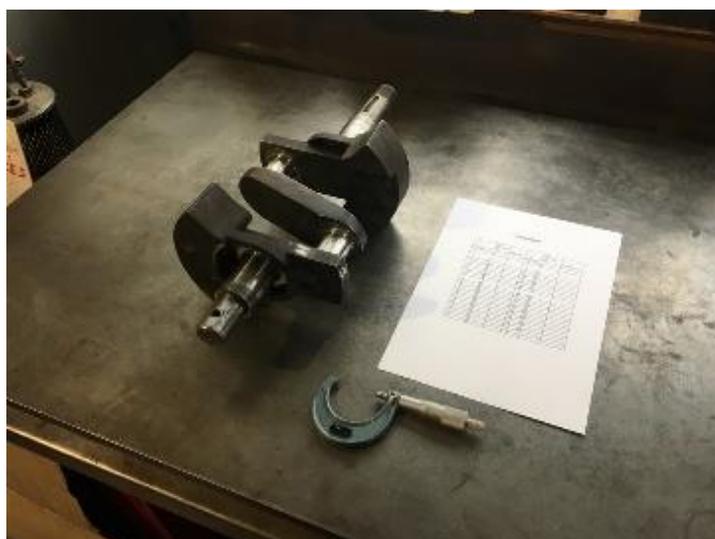
Figure 15 : Contrôle dimensionnel du vilebrequin

Le vilebrequin est en acier forgé. C'est un vilebrequin à deux paliers. Il présente des marquages : 2160 A ND2. Ce sont les numéros de pièces et probablement l'acier utilisé (non vérifié car pas de source fiable trouvée). Les canalisations sont sales : anciens dépôts d'huile durcie. Cela n'a pas été bien nettoyé lors de la précédente intervention. Il y a une corrosion légère sur les surfaces non fonctionnelles. Les surfaces fonctionnelles suivantes présentent les dégradations suivantes (figure 90) :

Tourillon avant	Maneton bielle N°1	Maneton bielle N°2	Tourillon arrière
Etat de surface	Traces d'usure Corrosion par piqûres	Traces d'usure Corrosion par piqûres Arrachement de matière	Traces d'usure Corrosion par piqûres Arrachement de matière	Traces d'usure Corrosion par piqûres
Contrôle dimensionnel	Ovalisation 0.05mm Conicité 0.1mm	Ovalisation 0.13mm	Ovalisation 0.2mm	Conicité 0.08mm Ovalisation 0.02mm

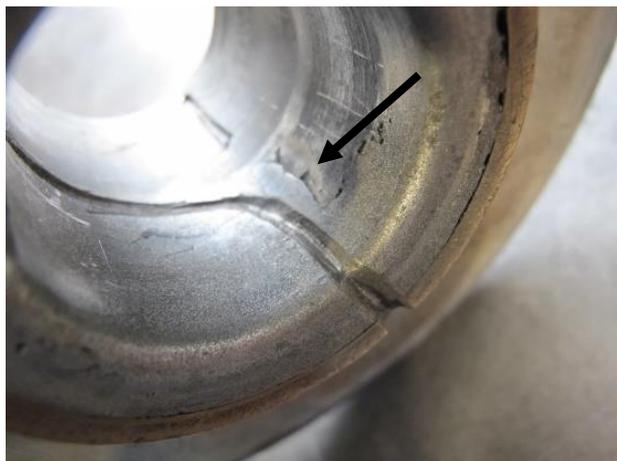
Figure 16 : Détail arrachement du régule sur le palier arrière

Ces paliers sont en alliage cuivreux régulés. Le palier avant est monté avec un ajustement serré¹³ dans le carter principal. Le palier arrière est monté également avec un ajustement serré dans le carter arrière de maintien de vilebrequin. Il y a des marques d'usure et des arrachements de métal. Les deux paliers sont ovalisés et coniques. Le jeu entre les tourillons de vilebrequin et le vilebrequin est de 0.5mm, soit beaucoup plus que la tolérance.

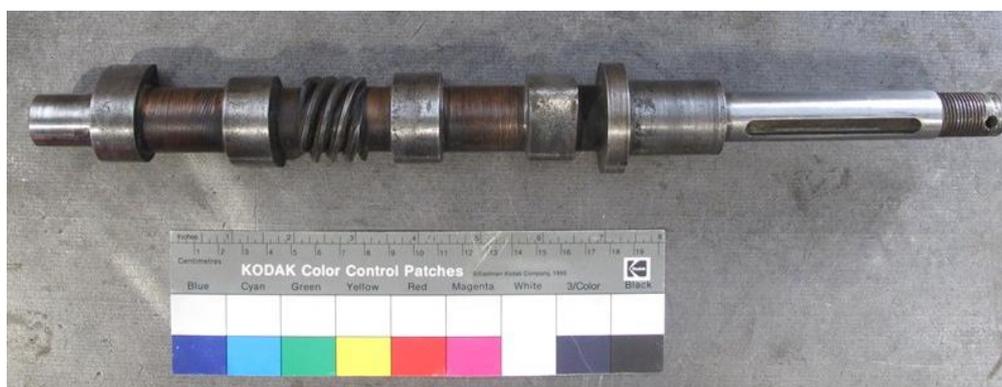
Figure 17 : Arbre à cames

L'arbre à cames est en acier usiné dans la masse (figure 92). Il y a également une vis sans fin à 4 filets d'entraînement du pignon de pompe à huile qui lui comporte 12 dents. Les cames présentent d'anciennes traces de corrosion par piqûres. La came d'échappement du cylindre numéro 1 est plus dégradée que les autres. Les cames ne semblent pas usées ou ont déjà été retravaillées. Lorsque nous comparons cet arbre à came avec un que nous avons en pièce détachée, les cames de celui-ci sont plus pointues. Cette différence n'est pas expliquée à ce jour. Le logement de la clavette est en bon état tout comme le filetage qui maintient le pignon d'entraînement de la vis sans fin qui entraîne la magnéto. La vis d'entraînement de la pompe à huile ne présente pas d'usure prononcée. Nous ne sommes malheureusement pas outillés pour pouvoir mieux qualifier/quantifier l'état de surface et dimensionnel des engrenages, mais il existe dans l'industrie des machines et abaquages qui permettent d'être beaucoup plus précis¹⁴.

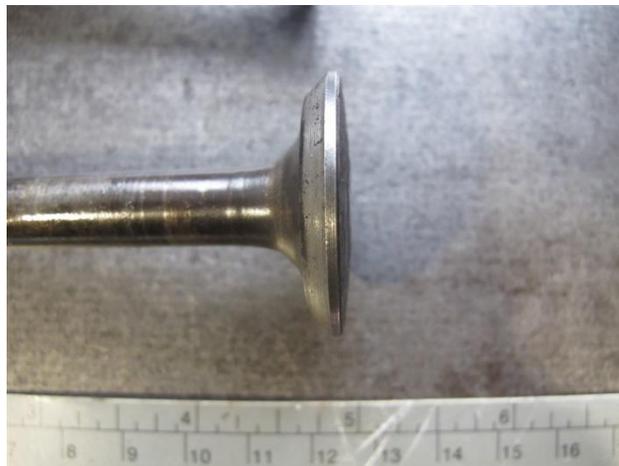
Figure 18 : Détail de la portée de la soupape d'admission N°2

Les soupapes d'échappement sont montées avec des clavettes rectangulaires alors que les soupapes d'admission sont montées avec des clavettes cylindriques. Le montage d'origine se faisait avec des clavettes rectangulaires. Les soupapes d'admission ont peut-être déjà été changées, mais ce qui est étonnant c'est que toutes les soupapes ont la même marque. Ce qui est peu probable si seules les soupapes d'admission ont été changées. Il est également peu probable que le système de maintien soit différent sur des soupapes de même marque. Parfois il y a des choses que l'on n'arrive pas à expliquer, c'est le cas ici. Le jeu dans les guides de soupapes est exactement comme préconisé pour le soupapes d'échappement, un peu plus serré pour les soupapes d'admission, mais tolérable. Ces jeux sont estimés car nous n'avons pas le matériel de mesure adapté (diamètre des alésages trop petits). Les soupapes ne présentent pas de corrosion au niveau des portées. Il y a quelques creux, probablement des traces d'anciennes corrosion. Ces états de surfaces (portées de soupapes et sièges dans le bloc) ne correspondent pas à ce que l'on aurait pu attendre avec les tests de compressions et d'étanchéité effectué (figure 93). En effet, lorsqu'il y a des fuites au niveau des soupapes, souvent les portées et/ou les sièges sont en mauvais état : il y a des déformations, des corrosions. Ce n'est pas le cas ici.

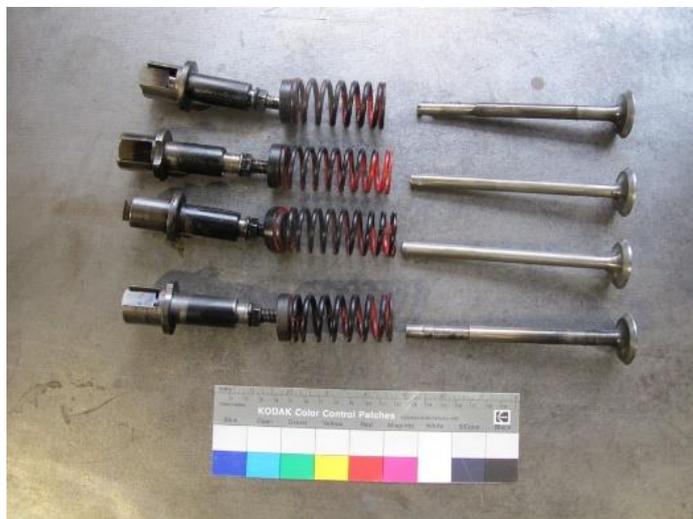
Figure 19 : Ensemble soupapes, ressorts, poussoirs et guides

Poussoirs de soupapes : les poussoirs de soupapes sont en acier et coulisent dans des guides en fonte. Une vis et un écrou permettent le réglage du jeu aux soupapes. Ces vis ont des traces

d'anciennes interventions : mauvais usinage très visible sur le poussoir d'échappement numéro 2 ainsi que des traces de recharge à la soudure et meulage. Ces vis ont peut-être été changées, ou alors ce sont les vis d'origines qui ont été soudées et meulées.

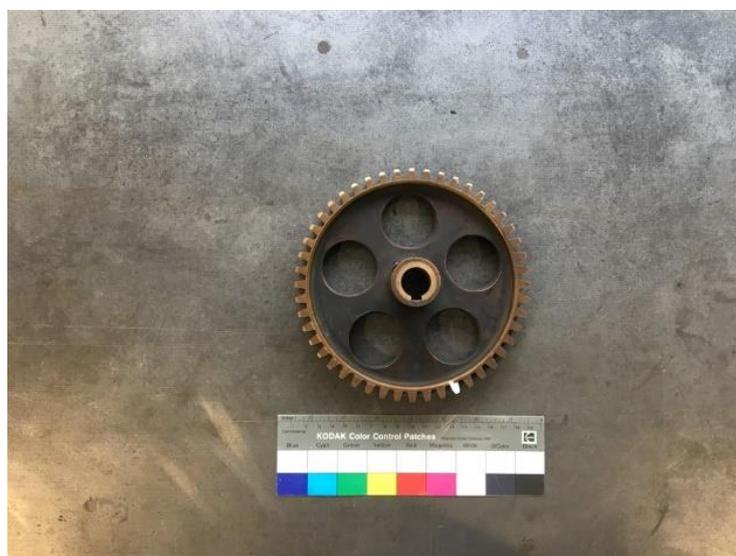
Figure 20 : Pignon de distribution monté sur l'arbre à cames

La distribution est constitué d'un pignon avec 24 dents en acier à denture droite monté avec une clavette conique sur le vilebrequin, d'un pignon avec 48 dents en alliage cuivreux (figure 95) monté sur l'arbre à cames avec une clavette parallèle en acier et maintenue avec un écrou. Le jeu entre dents est de 0.75mm. C'est un jeu très important, la tolérance est de 0.2mm sur ce type de montage,

bien que nous n'avons pas pu vérifier exactement le module¹⁵. Les surfaces au niveau des dents présentent une usure régulière mais pas de dégradations spécifiques qui peuvent être très problématiques pour la conservation fonctionnelle des engrenages¹⁶. Le pignon en acier a quelques dents dont le bord est chanfreiné sans raison : il a peut-être touché/frotté quelque part lors de son fonctionnement et avant les dernières interventions. Il existe des méthodes très précises pour le contrôle des engrenages, mais le musée ne dispose pas de l'équipement nécessaire¹⁷. Le grand pignon présente une coloration plus foncée sur la moitié des dents. Cette coloration vient probablement de l'imprégnation de la matière avec l'huile, mais nous ne savons pas pourquoi elle est présente seulement sur la moitié de la largeur des dents (figure 96).

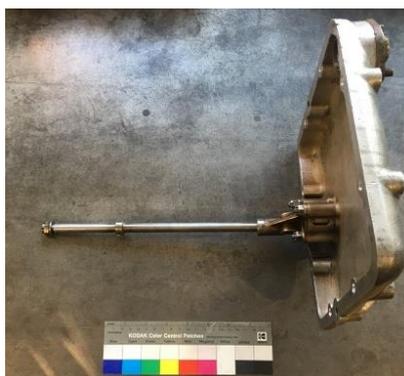
Figure 22 : Pompe à huile montée sur le carter inférieur

La pompe à huile est une pompe en alliage cuivreux. C'est une pompe à piston qui est entraînée par un arbre qui est lui-même relié à l'arbre à cames par l'intermédiaire d'un couple pignon (12 dents) et vis sans fin (4 filets) (figure 97). Le pignon est en très mauvais état : il y a une dent cassée et il est très usé, cela se voit car les dents sont pointues (figure 98). La pompe ne tourne pas librement, il y a un point dur.

Le couvercle de la pompe à huile n'est pas correctement ajusté au corps. La planéité n'est plus respectée. Les surfaces ont été ponçées avec du papier de verre grain 600 sur le marbre de contrôle.

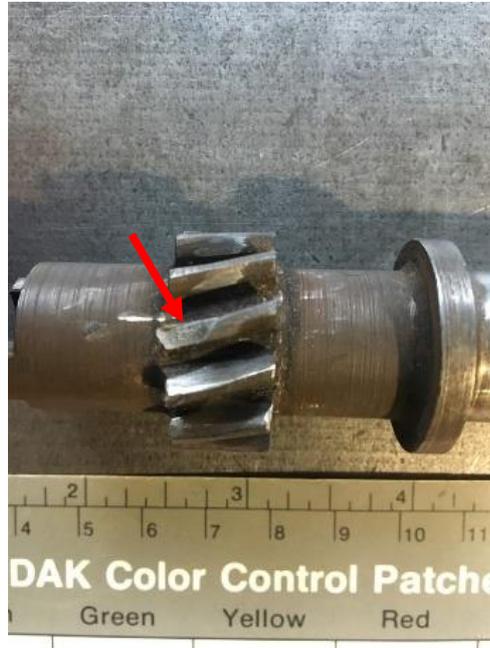
Figure 23 : Détail dent cassée pignon entrainement de l'arbre de la pompe à huile

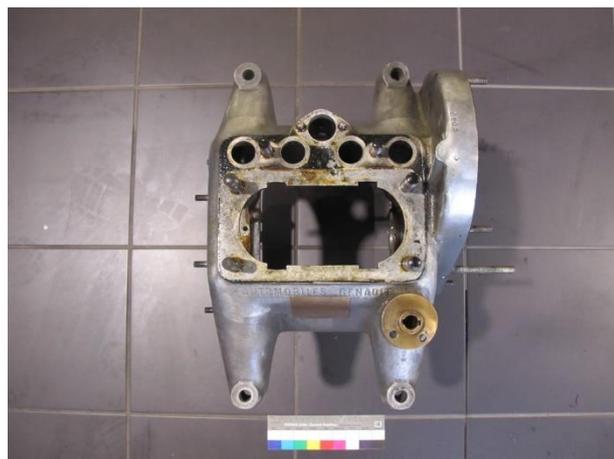
Figure 24 : Carter principal

Le carter principal est en alliage d'aluminium issu de fonderie (figure 99). Il est en bon état général au niveau de l'aspect de surface et structurellement. Il y a des dépôts huileux à l'intérieur, il y a des morceaux des joints qui ont été déposés. Pour maintenir le carter inférieur, il y a des goujons en acier qui ne sont pas tous d'origine, seulement un seul l'est, et qui sont en mauvais état : filetages déformés, chanfrein mal usiné.

Le carter principal a été nettoyé avec le solvant de nettoyage de pièces mécaniques, les canalisations d'huile ont été brossées avec un goupillon.

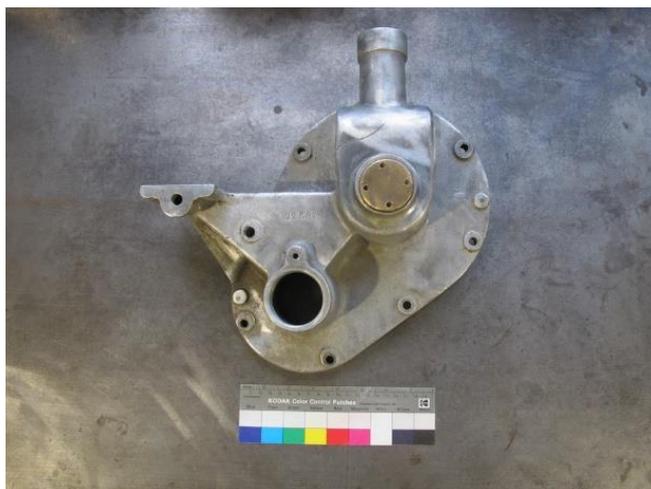
Figure 25 : Carter avant de distribution

Ce carter est une pièce en alliage d'aluminium issue de fonderie (figure 100). Il porte le numéro 6227 à l'intérieur et le numéro 38936 à l'extérieur. Le numéro à l'extérieur est un numéro de pièce¹⁸. Le numéro 6227 semble indiquer que ce carter vient d'un autre moteur. Un bouchon en alliage cuivreux est monté afin de réaliser le palier avant de l'arbre à cames. Ce bouchon porte le numéro 6030 qui est le numéro de montage de notre moteur. Sur ce carter il y a également le palier avant du vilebrequin qui vient se fixer, un bouchon de remplissage d'huile en alliage cuivreux usiné dans la masse et gravé du numéro 6030, une sangle de maintien de la magnéto en tôle d'acier pliée et rivetée peinte en noire. Les surfaces sont en bon état : pas de corrosion, pas de fissure ni partie cassée. Il y a aussi la bague en alliage cuivreux de guidage de l'arbre à cames. Elle est en mauvais état : beaucoup de traces d'usure, de rayures (photo impossible à faire).

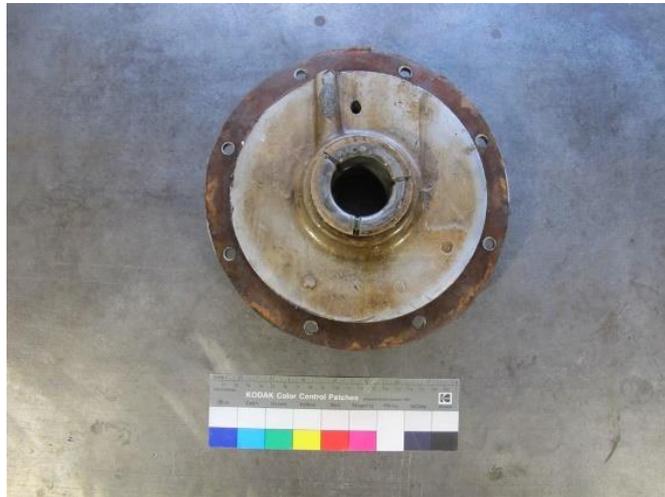
Figure 26 : Carter arrière de maintien du vilebrequin

Il est en alliage d'aluminium issu de fonderie dans lequel une bague en alliage cuivreux régulée a été insérée avec un ajustement serré (figure 101). Ce carter porte le numéro 6030. Les surfaces sont en bon état : pas de corrosion, pas de fissure ni partie cassée. Par contre, la canalisation d'huile a été réparée avec un adhésif (figure 102), probablement un adhésif de type Epoxy. Cet adhésif n'est plus parfaitement adhérent.

Les carters avant de distribution, le carter inférieur et le carter arrière de maintien du vilebrequin ont été nettoyés avec le solvant pour pièces mécaniques et les canalisations d'huile brossées avec un goupillon. L'adhésif du carter arrière a été retiré facilement à la main car il se désolidarisait quasiment déjà tout seul. Les résidus ont eux été retirés par action mécanique à l'aide d'un microtour. Cet adhésif permettait de boucher un trou dans l'alimentation d'huile du palier arrière. Ce trou vient probablement d'une casse, mais nous n'avons pas d'explication supplémentaire à donner. Un nouvel adhésif spécialement conçu pour adhérer sur l'aluminium a été mis en place. Cet adhésif est du type Epoxy²¹. Nous avons choisi ce type d'adhésif car c'est celui qui offre la meilleure résistance mécanique et c'est ce que nous cherchons ici, bien que nous savons que sa réversibilité est plus que relative. Ce choix pourrait être remis en question car ce moteur ne va pas fonctionner et nous aurions pu choisir

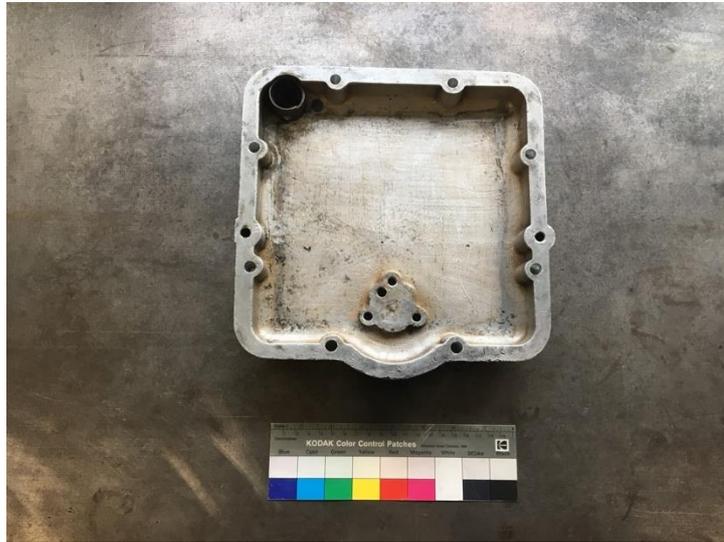
Figure 28 : Carter inférieur côté intérieur

Le carter inférieur est en alliage d'aluminium issu de fonderie (figure 103). La pompe à huile est fixée sur ce dernier. Il y a également une pièce en alliage cuivreux vissée qui permet le maintien du bouchon de vidange. Son montage/démontage est compliqué à cause des goujons qui ont été transformés sur le carter principal.

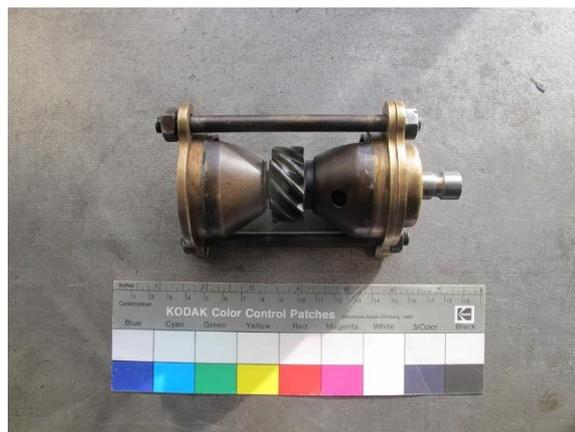
Figure 29 : Entrainement de la magnéto

L'entraînement de la magnéto est un ensemble constitué d'un arbre en acier qui tourne dans deux paliers en alliage cuivreux (figure 104). Sur cet arbre est monté un pignon hélicoïdal avec 12 dents qui est entraîné par le pignon monté sur l'arbre à cames avec 24 dents. Ce couple de pignons est très

usé : les dents sont très fines 1.1mm (figure 105) au lieu de 2mm d'épaisseur, référence prise sur un engrenage que nous avons en réserve (figure 106), le fond de denture est marqué et témoigne d'un mauvais réglage et/ou une usure des bagues de maintien de l'arbre. En effet, ces bagues ont du jeu (non mesurable avec notre matériel).

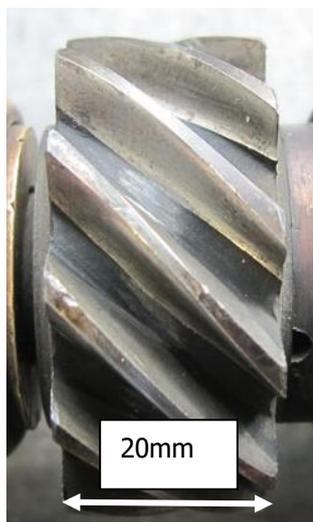
Figure 30 : Pignon d'entraînement, la finesse des dents est bien visible

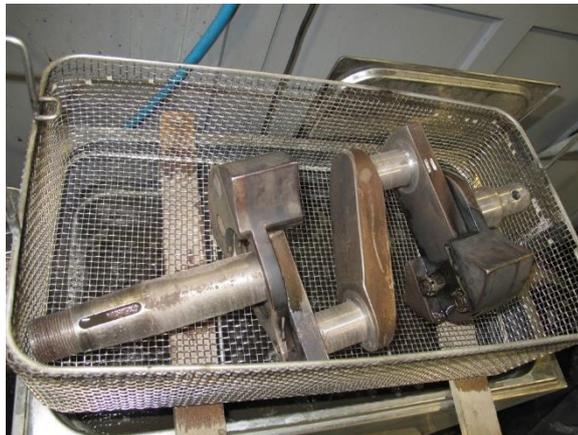
Figure 32 : Vilebrequin en préparation pour nettoyage à l'ultrason

Le vilebrequin a été nettoyé avec un solvant de nettoyage de pièce mécanique. La corrosion a été brossée mécaniquement. Cependant, le circuit de graissage n'est pas encore propre et les dépôts très adhérents. Nous avons donc réajusté le traitement établi au départ et avons donc passé le vilebrequin dans le bac à *ultrasons* (3 fois 30 minutes à 60°C) avec un produit dégraissant de la marque Aerosec et de type Delta 755²⁰ (figures 107 et 108). Nous l'avons ensuite laissé tremper dans un bain de solvant de nettoyage (le même que celui utilisé précédemment sur les autres pièces) pendant 72 heures avant de finir le nettoyage mécaniquement à l'aide de goupillons en fibre synthétique. Le résultat est satisfaisant. Le calage latéral du vilebrequin n'était pas correct lors du constat d'état (il n'y avait pas de jeu). Ce jeu est réglé grâce à une cale en acier. Cette cale a été ajustée afin d'obtenir un jeu latéral conforme (0.05mm).

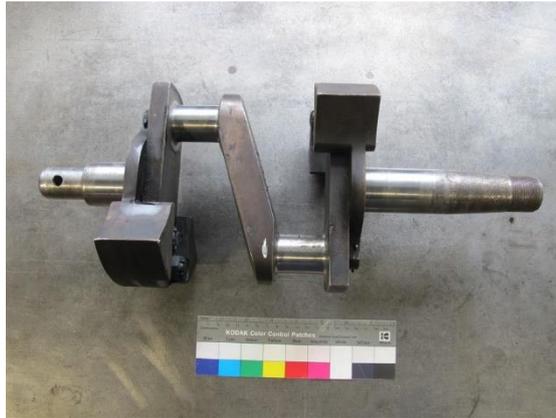
Figure 33 : Vilebrequin après traitement

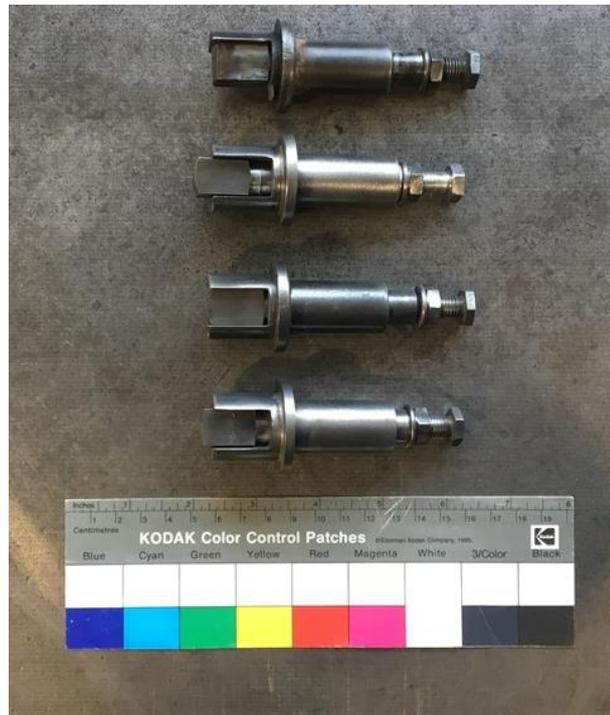
Figure 34 : Poussoirs après intervention.

Les poussoirs de soupapes ont été démontés pour pouvoir accéder aux surfaces internes afin de pouvoir les nettoyer correctement (figure 109).

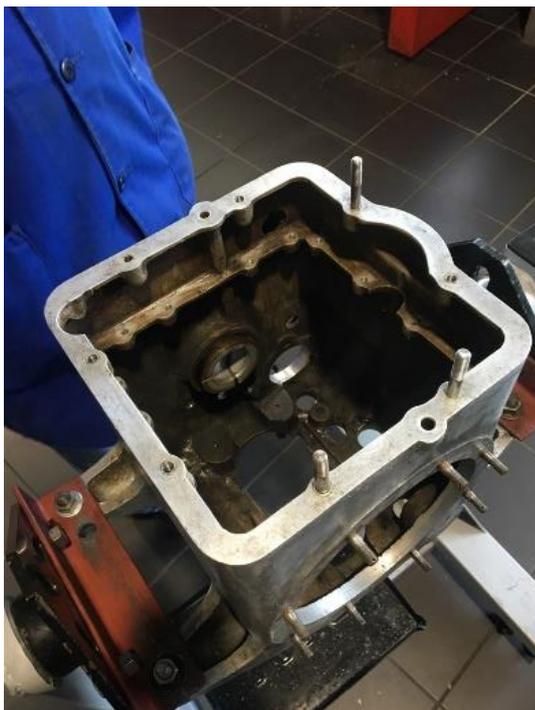
Figure 35 : Montage en cours des nouveaux goujons

Les goujons de maintien du carter inférieur ont été déposés. Nous avons relevé les dimensions du goujon d'origine, puis fabriqué de nouveaux goujons en respectant ces dimensions. Ensuite, ils ont été remis en place dans le carter (figure 110).

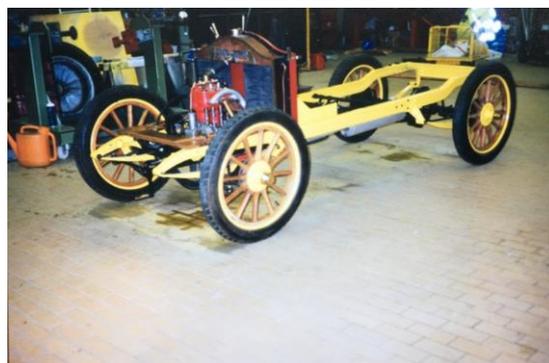
Figure 62 : Châssis sur ses roues

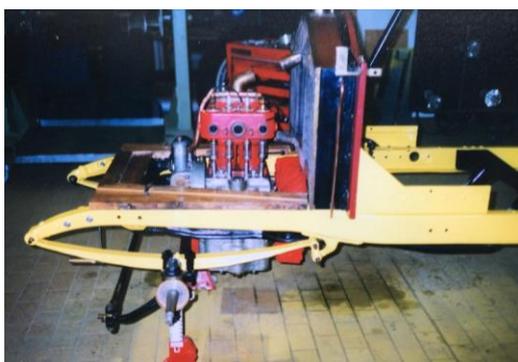
Figure 63 : Montage du moteur après interventions

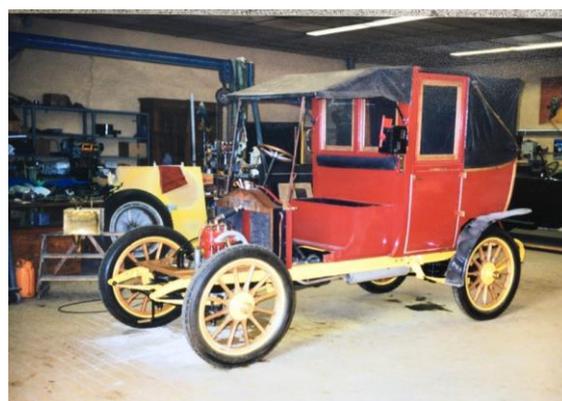
Figure 64 : Remontage final
