Glas- und Silberkorrosion – Untersuchung der Wechselwirkungen zwischen den Materialien einer Museumsvitrine und dem Berner Silberschatz

Bachelorarbeit von:
Linda Leuenberger

Bachelor of Arts HES-SO in Conservation
Archäologische und Ethnografische Objekte

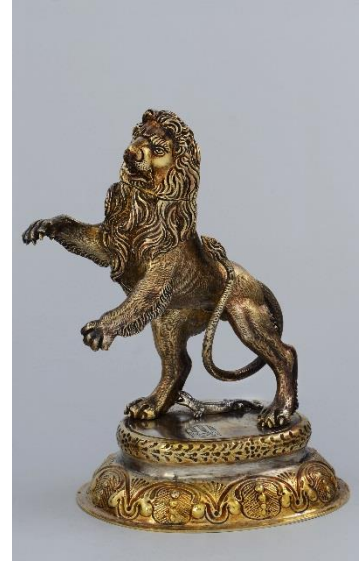
Abb. 6: Der Steigende Löwe.
©BHM

Zusammensetzung der Oberfläche herauszufinden, wurde eine XRF-Analyse an sechs Objekten durchgeführt. Von den untersuchten Objekten sind drei stark getrübt, ein Objekt hat wenige Schleier und die zwei letzten sind stabil. Von den zwei stabilen Objekten wurde eines, der Steigende Löwe (siehe Abb. 6), nie vom Silberschmied behandelt. Die Messungen ergaben, dass die Objekte mit Trübungen an der Oberfläche einen höheren Kupfergehalt und einen tieferen Goldgehalt haben. Das Becken des Dohna-Waschgeschirrs zeigt den Unterschied von Kupfer und Gold innerhalb desselben Objekts: Am glänzenden Rand wurde ein Kupferanteil von 1.56 % und ein Goldanteil von 29.87 % gemessen, auf der getrühten Rundung hingegen wurde ein Kupferanteil von 3.52 % und ein Goldanteil von 26.26 % detektiert. Der kleinere Goldanteil weist auf eine dünnere Goldschicht hin, deshalb wird vermutlich auch mehr Kupfer detektiert. Eine dünnere Goldschicht verliert die schützende Wirkung und begünstigt die Korrosion von Silber⁶¹.

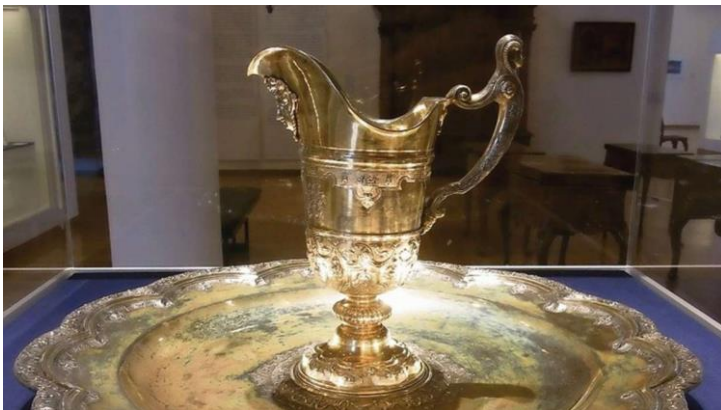
Abb. 7: Vergleichsobjekt zum Dohna-Waschgeschirr aus dem Frankfurter Museum Angewandte Kunst. ©Gries

Die Goldschicht kann aus verschiedenen Gründen dünner sein. Am wahrscheinlichsten ist, dass durch die Behandlung mit abrasiven Produkten die Goldschicht abgetragen wurde. Da mit abrasiven Mitteln am besten glatte Stellen bearbeitet werden, ist die Vergoldung beim Dohna-Waschgeschirr auf den punzierten Stellen noch dicker als auf der glatten Rundung. Bereits in den 80er

Jahren wurde mit dem Hagerty Silver Polish® ein stark abrasives Mittel für die Behandlungen von Silber benutzt⁶², und auch das Produkt von Silbag® wirkt abrasiv. Möglicherweise hat sich mit den wiederholten Anwendungen von abrasiven Mitteln eine Steigerung zu stärkerem Anlaufen und dadurch häufigeren Behandlungen ergeben. Ein Vergleichsobjekt aus dem Museum Angewandte Kunst in Frankfurt hat ähnliche gelbliche Trübungen wie das Dohna-Waschgeschirr und der Abbildung nach zu urteilen auch nur auf den glatten, nicht aber auf den punzierten oder ziselierten Stellen (siehe Abb. 7).

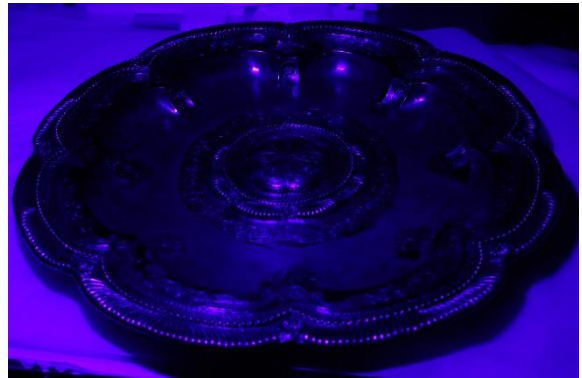
unlösbar mit dem Silber auf der Oberfläche verbinden⁶³. Nach den Ergebnissen des Oddy-Tests mit einer behandelten Silberplakette, führen auch Rückstände des Silbag® Silberschaums zu einem verstärkten Anlaufen (siehe Anhang 7, S. 58-63). Dieses Produkt enthält einen Anlaufschutz, der nach der Behandlung auf der Silberoberfläche zurückbleiben soll und als wächserner, wasserabweisender Film zu erkennen ist. Dem Ergebnis des Oddy-Tests nach blieben auch nach dem Eintauchen ins Ultraschallbad Rückstände des Films auf der Oberfläche und haben zum Anlaufen geführt, anstatt das Silber vor dem Anlaufen zu schützen. Auf dem Becken des Dohna-Waschgeschirrs wurde mit UV-Licht nach fluoreszierenden Resten von Oberflächenbeschichtungen alter Restaurierungen gesucht, es konnte jedoch nichts entdeckt werden (siehe Abb. 17, Anhang 1, S. 45).

Abb. 17: Das Becken des Dohna-Waschgeschirrs mit UV-Licht beleuchtet.

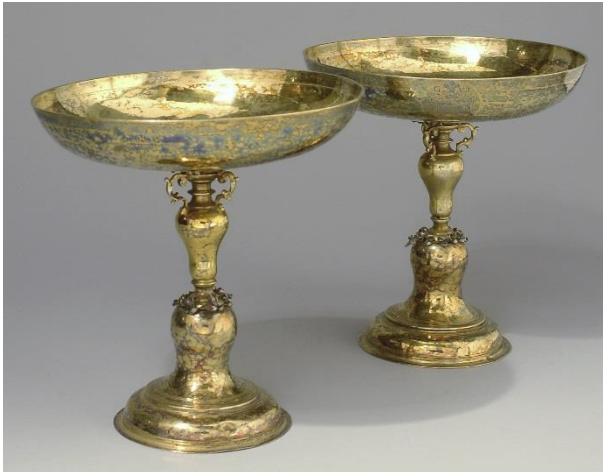
Weitere Objekte mit den trüben Korrosionsschichten sind die Tavel-Schalen und der Deckelpokal in Herzform (siehe Abb. 20 und 27, Anhang 1, S. 46f.). An einer Tavel-Schale ist die Trübung besonders am Nodus stark, wo das Gefäss festgehalten wurde (siehe Abb. 21, Anhang 1, S. 46). Im Gegensatz zu den Schleiern entwickeln sich die normalen Korrosionsprodukte auf dem Silber von gelblichen Tönen über rote und blaue Interferenzfarben bis zu braunen oder schwarzen Schichten³⁶. Mehrere Objekte in der Vitrine weisen die üblichen Korrosionsschichten auf und wirken, als wären sie länger nicht mehr behandelt worden. Die restlichen Objekte sind in einem guten Zustand, wobei das Silber leicht dunkel verfärbt oder stellenweise matt geworden ist.

Abb. 20: Aufnahme der Tavelschalen. ©BHM

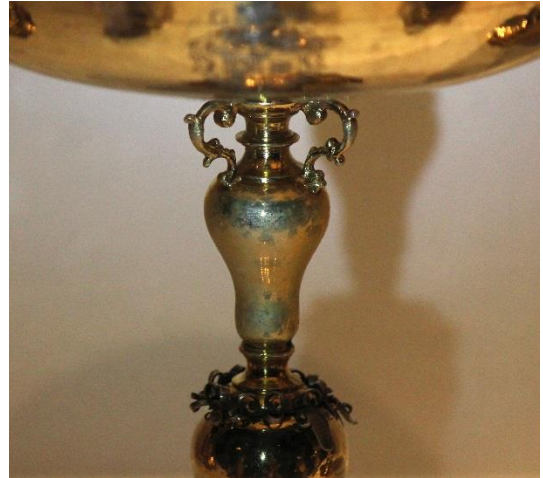
Abb. 21: Nodus einer Tavelschale (Inv. Nr. 15547).

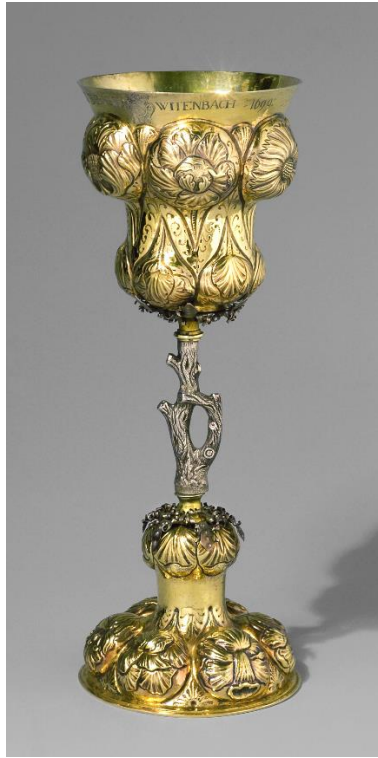
Abb. 25: Ein Wyttbach-Becher (Inv. Nr. 2639). ©BHM

Beim Vergleich der verschiedenen Messstellen auf dem Becken des Dohna-Waschgeschirrs fällt bei den «precious metal» Werten auf, dass auf der getriebenen Rundung 2 % mehr Kupfer detektiert wurden als auf dem sauberen Rand. Auch die Kupferwerte vom Wyttenbach-Becher (siehe Abb. 25, S. 47) und dem Steigenden Löwen, welche beide nicht von den Trübungen betroffen sind, sind im Bereich von 1.1-1.4 %. Die betroffenen Objekte haben wie die getriebene Stelle des Waschbeckens höhere Kupferwerte im Bereich zwischen 3.2-4.9 %. Beim Goldanteil ist es umgekehrt; beim Wyttenbach-Becher und beim Steigenden Löwen wurde ein Goldanteil von knapp 37-38 % gemessen, bei einer zweiten Messung auf dem Löwen wurden sogar 41.6 % Gold und nur 0.8 % Kupfer gemessen. Der Rand des Waschbeckens hat einen Goldanteil von knapp 30 % im analysierten Bereich. Die vergoldeten Objekte mit den Trübungen haben detektierte Goldanteile von 13.4-26.3 %.

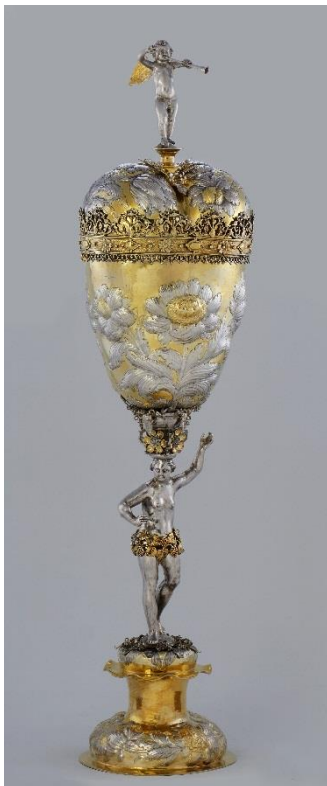
Abb. 27: Der Deckelpokal in Herzform. ©BHM

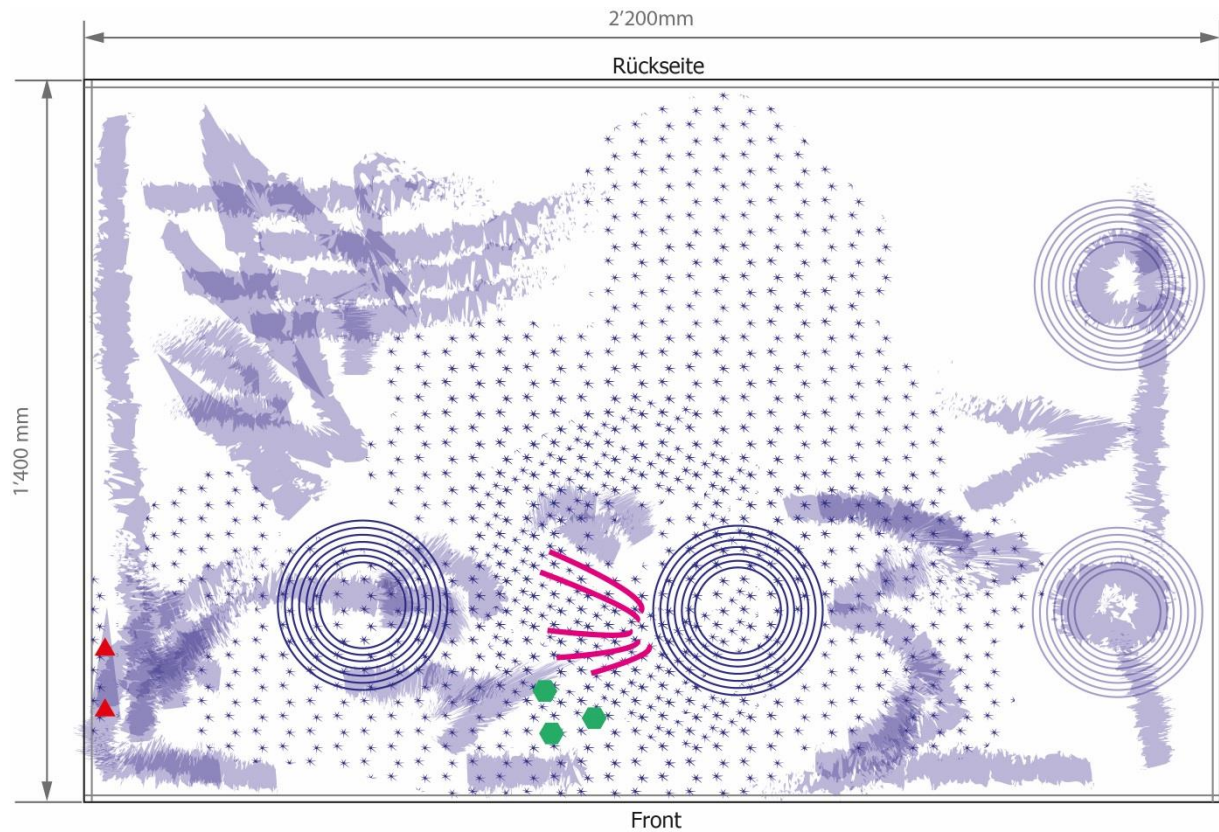
Abb. 38: Kartierung der Vitrinendecke von oben.

Für die Probennahme wurden Kristalle in der Mitte eher vorne des Deckglases abgeschabt (siehe Abb. 38, S. 50). Dazu wurde eine mit Ethanol und Haushaltstuch gereinigte Cutter-Klinge benutzt. Beim Abschaben war auffällig, wie die Klinge immer wieder in das Glas eingehakt ist. Die Probe wurde in einem Glasröhrchen mit Kunststoffdeckel aufbewahrt.

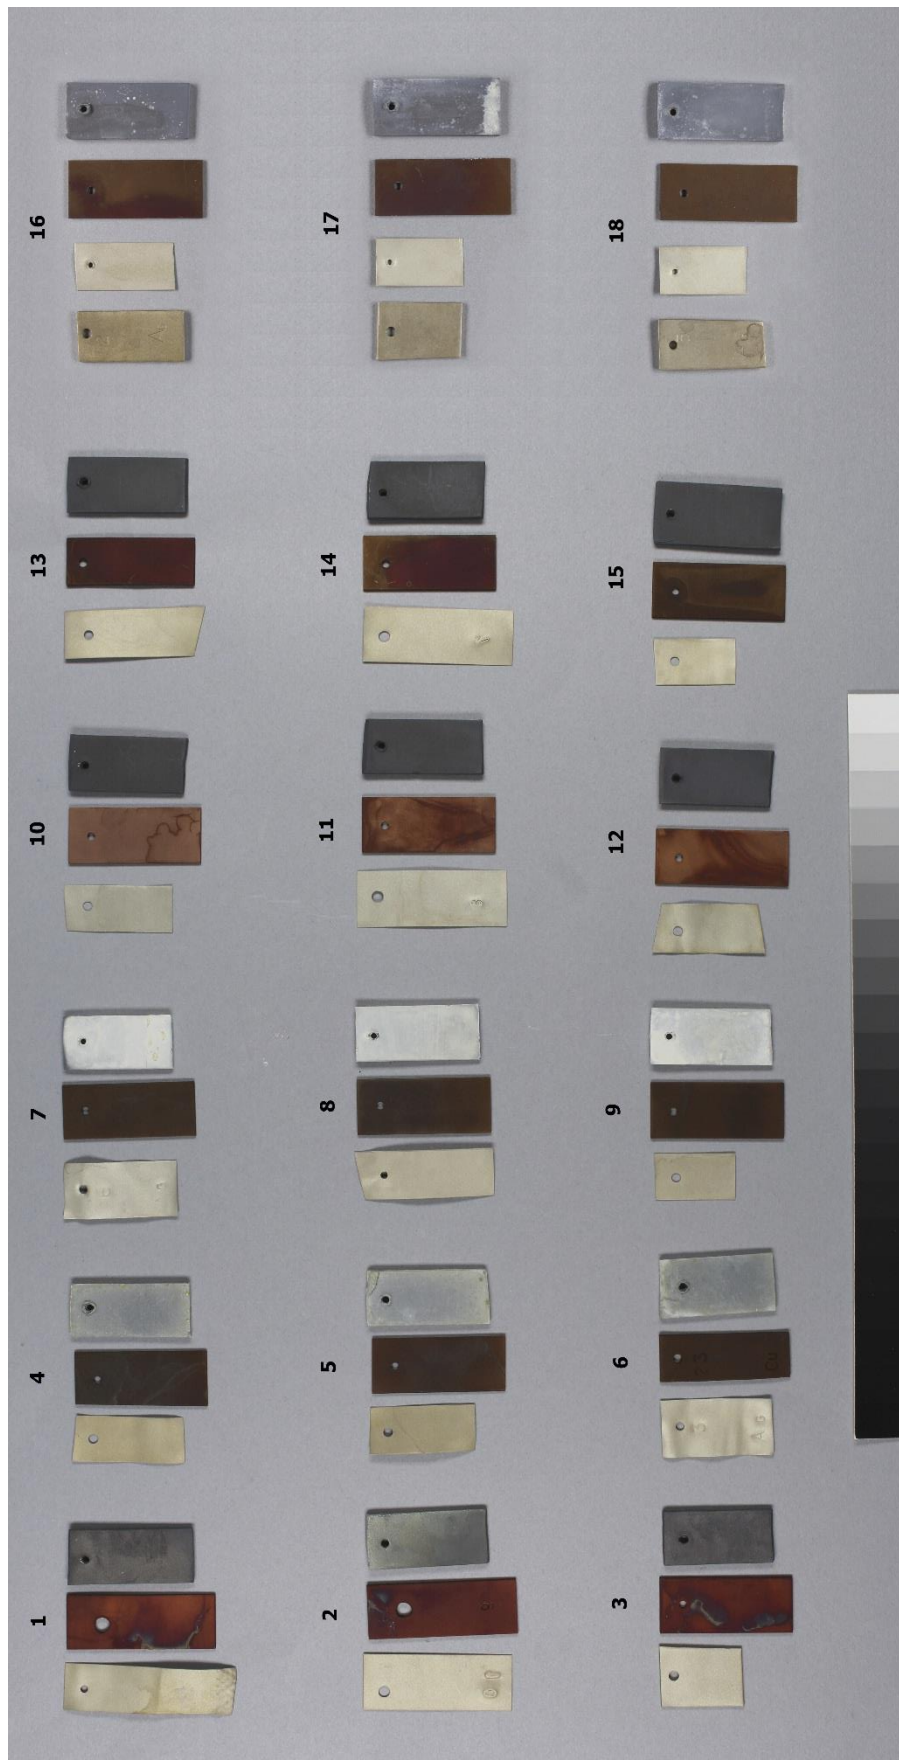
Beim Oddy-Test hat sich gezeigt, dass sich die Silberplaketten mit dem Nadelholz am stärksten gelb verfärbt haben (siehe Anhang 7, S. 58-63). Es ist jedoch unbekannt, welcher Schadstoff des Holzes dazu geführt hat. Da Holz keine der Schadstoffe enthält, die bekanntlich zur Korrosion von Silber beitragen⁵², müssen andere Stoffe oder Sekundärprodukte vom Holz eine korrosive Wirkung auf das Silber haben. Eine weitere Möglichkeit ist, dass das Holz Schadstoffe absorbiert und während dem Oddy-Test freigesetzt hat. Das Holz trägt jedoch vermutlich, wenn überhaupt, nur einen geringen Teil zur Trübung des Silbers bei. Denn bei einem Oddy-Test herrschen Extrembedingungen bei denen andere Reaktionen als bei Normalbedingungen stattfinden können⁵³.

Abb. 42: Die Plaketten nach dem Oddy-Test. Die Nummerierung entspricht den Nummern der Glasbehälter. Im Querformat betrachtet, sind die Plaketten von links nach rechts wie folgt angeordnet: Silber, Kupfer, Blei. Wobei die behandelten Silberplaketten links von den normalen Silberplaketten sind.

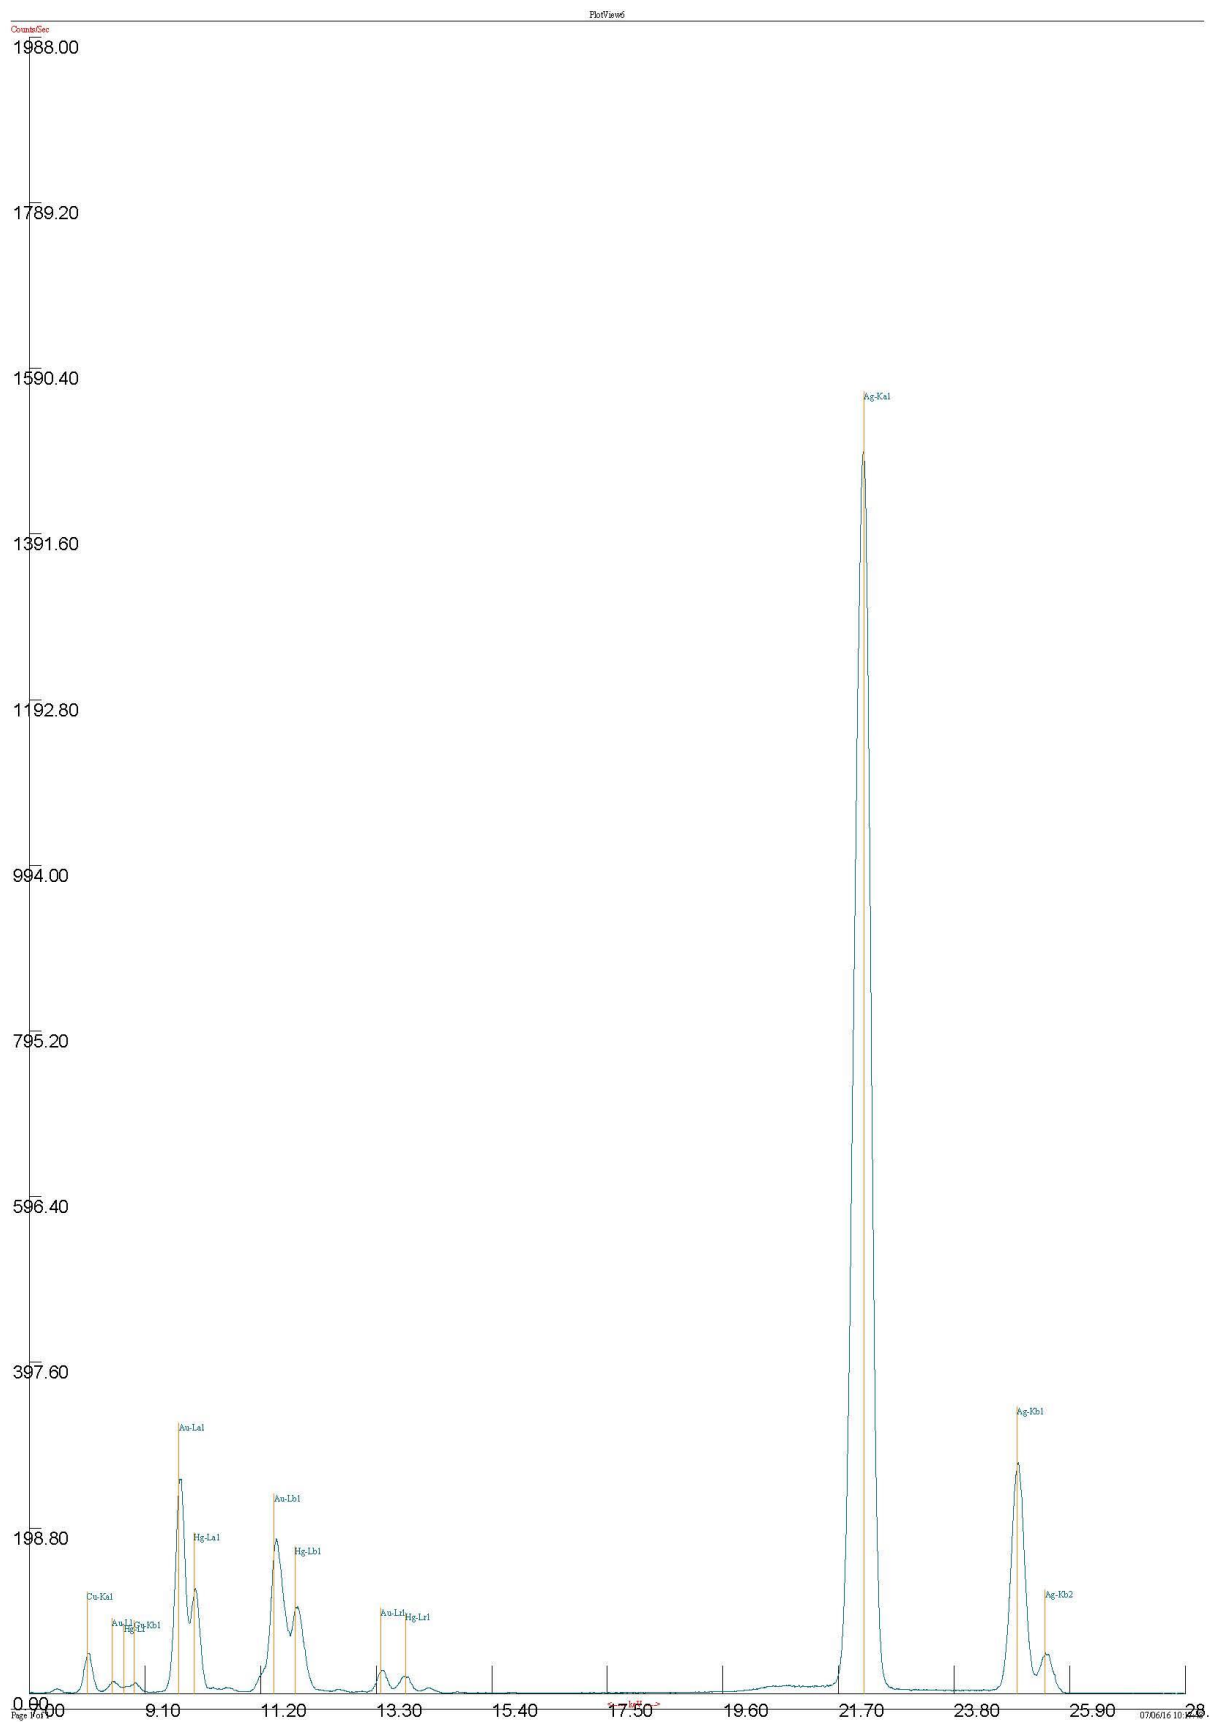
Abb. 44: Spektrum von der Messung 1346 auf der Unterseite des Waschbeckens.

Auf der Unterseite des Dohna-Waschbeckens wurde mit 15.6 % ein kleinerer Wert an Gold gemessen als auf den Messpunkten der Oberseite (26-30 %). Möglicherweise war die Unterseite anfangs noch nicht vergoldet, oder die Goldschicht hat durch Abrieb abgenommen. Wie die anderen vergoldeten Stellen wurde auch auf der Unterseite Quecksilber nachgewiesen (siehe Abb. 44).

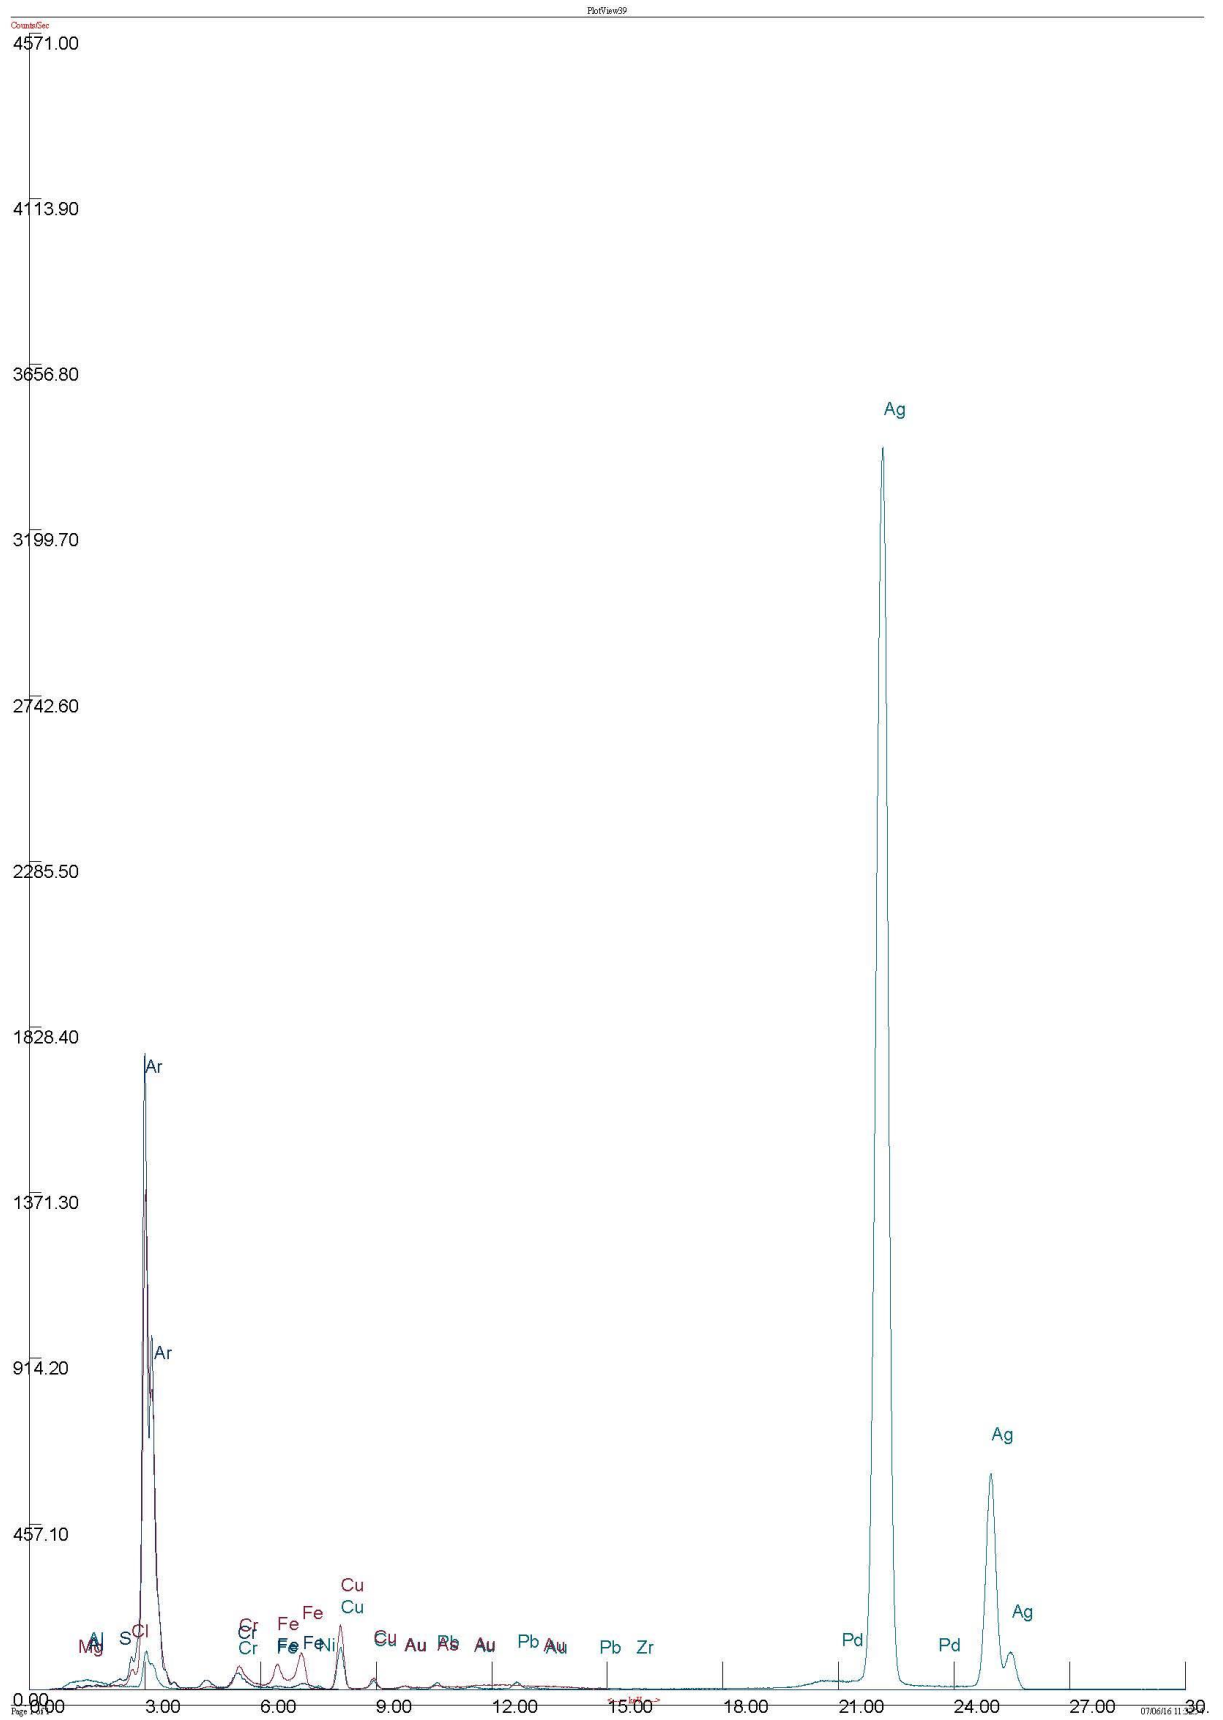
Bei den Resultaten ist auffallend, dass das Gerät mit dem «general metal» Modus Wolfram und Phosphor, dafür aber kein Gold registriert hat. Neben dem Silber, Kupfer und Gold wurde in Spuren Zinn, Eisen, Brom, Blei, Chrom und Strontium gemessen. Auch Schwefel hat wie auf dem Spektrum von der Messung 1349 zu sehen ist einen kleinen Peak (siehe. Abb. 45, S. 68).

Abb. 45: Spektrum der Messung 1349 auf der nicht-vergoldeten Aussenseite des Röllbechers.

Neben Silber, Kupfer und Gold wurde in Spuren Eisen, Brom, Zinn, Blei, Chrom und Strontium gemessen. Auch Schwefel hat, wie auf dem Spektrum von der Messung 1349 (siehe Abb. 45, S. 68) zu sehen ist, einen kleinen Peak.

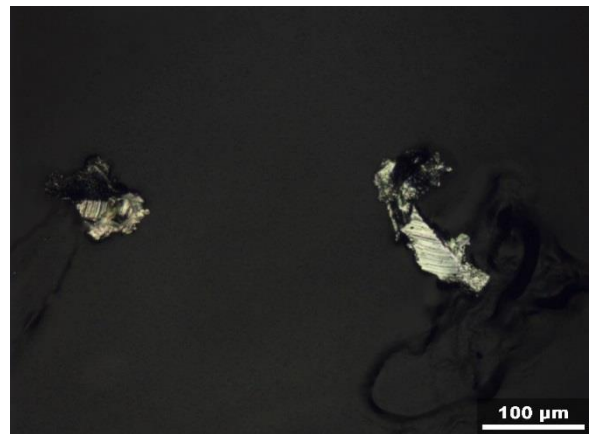
Abb. 48: Metallisch glänzende Partikel, die aus der Watte fielen. ©HKB

Die sternförmigen Partikel sind eine organische Substanz, welche mit Raman oder FTIR klarer identifiziert werden kann. Die Partikel von der Watte sind vermutlich nicht Bestandteil des Schleiers, trotzdem geben sie darüber Auskunft, welche Elemente auf der Oberfläche dieses Objektes zu finden sind. Möglicherweise sind einige Partikel auch nur Verschmutzungen der Watte.

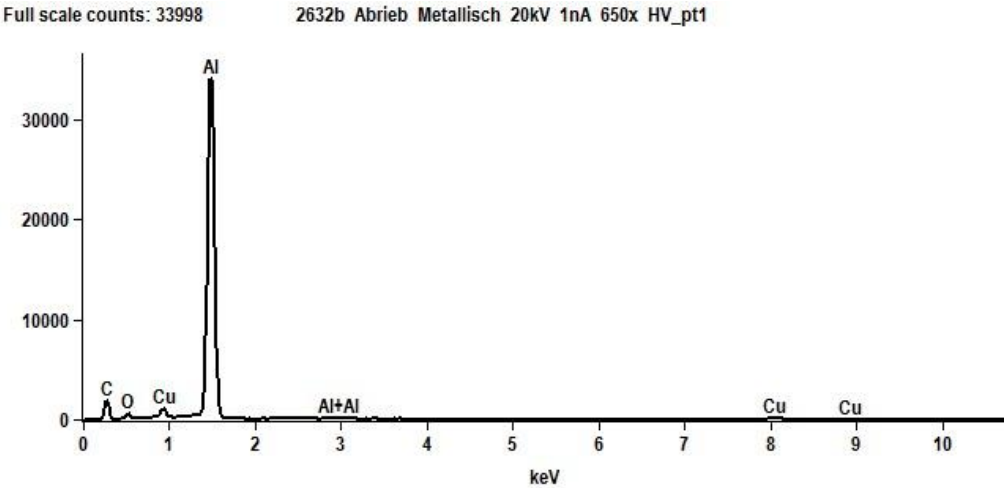
Abb. 57: Spektrum der Messung auf dem ersten Punkt (siehe Abb. 56). ©HKB

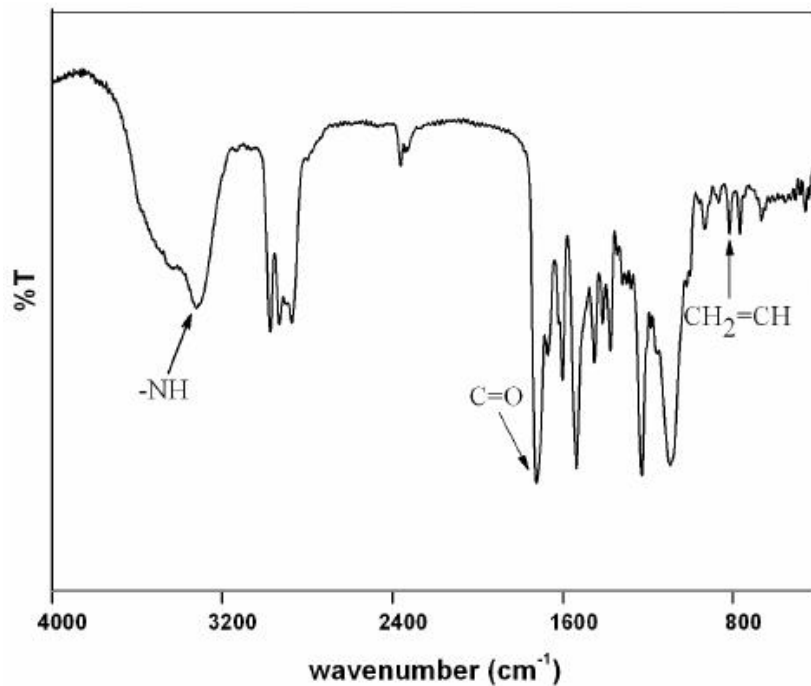
Nach den Analysen mit dem REM und Raman wurde ein neues Partikel mit dem FTIR analysiert. Das Resultat ist das Spektrum eines Polyurethans (siehe Abb. 58, vgl. auch Abb. 59).

Abb. 59: Referenzspektrum von einem Polyurethan. ©ResearchGate
