**Ein Nautiluspokal des Historischen Museums Basel**  
**Von der Zustandsbetrachtung bis zur Konservierung und**  
**Restaurierung**

Bachelorarbeit von:  
Janine Meier

Für den Erhalt des:  
Bachelor of Arts HES-SO en Conservation  
Objets scientifiques, techniques et horlogers

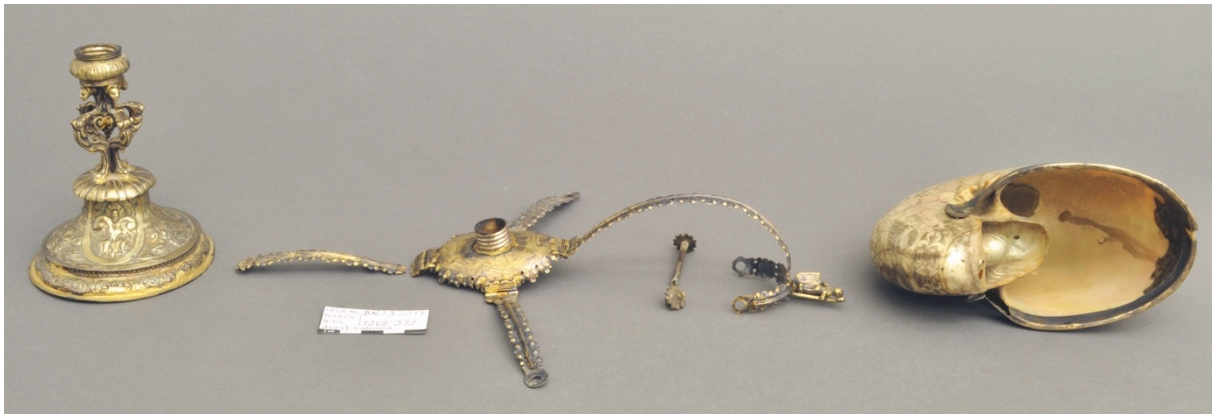
*Abbildung 1 Der Schaft und Fuss, die Bugspange, die Fassung, die Blumenmuttern und die Nautiluschale, Vorzustand*

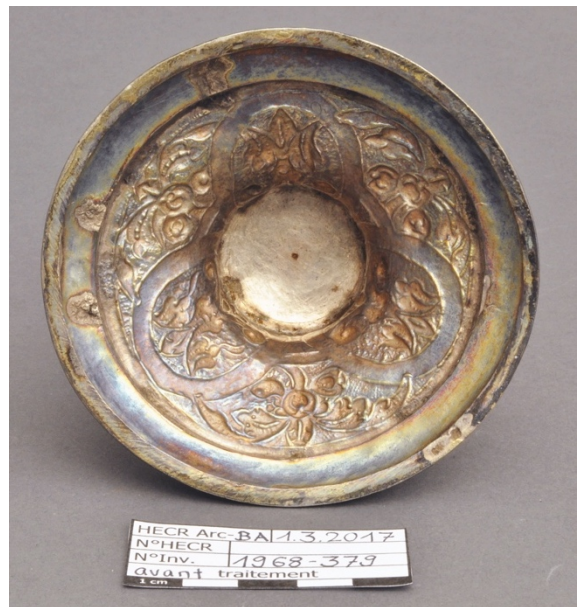
Die handwerkliche Qualität der Ausführung weist innerhalb des Objekts Unterschiede auf. Dies ist an den Lötstellen deutlich ersichtlich. An den Innenseiten sind nicht geflossene Lotpailletten zu erkennen. Dies bedeutet, dass keine genügende Erwärmung des Objekts stattgefunden hat. Gleichzeitig sind an der Innenseite des Fusses eingefressene Lötungen ersichtlich (Abbildung 6, S.24). Dabei wird es sich um tieferschmelzende Hartlote handeln, woraufhin während des Herstellungsprozesses schneller eine Überhitzung erfolgte. Die verlöteten Teile sind teilweise nicht genau zusammengepasst, wodurch Fugen entstanden. Durch das Lot konnten diese nicht vollständig geschlossen werden. Es sind grosse Lotmengen auch auf den Vorderseiten zu erkennen (Abbildung 62, S.130). Diese weisen darauf hin, dass bei den meisten Lötungen Unregelmässigkeiten überbrückt werden mussten.

Abbildung 6 Der Fuss von Unten, mit eingefressenen Hartlötungen

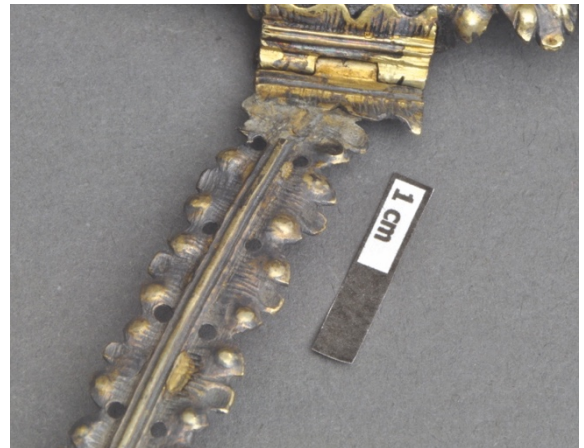
Abbildung 7 Seitenspange in gewinkelter Position mit überfeilter Weichlötung

Die vergoldeten Silberteile des Pokals 1968.379. wurden unabhängig der nun zugehörigen Nautiluschale gefertigt. Deutlich ist dies durch die Anpassungen der Spangen zu erkennen. Die Änderungen wurden an allen vier Spangen vorgenommen. Bei genauerem Betrachten kann erkannt werden, dass die Seitenspangen willentlich in einem stärkeren Winkel neu angebracht wurden (Abbildung 7, S.26). Die Bugspange wurde am Ende mit einer neuen Verbindung zur Nautiluschale ausgestattet (Abbildung 59, S.129) und die Wirbelspange wurde neu mit der Heckspange verlötet. Die Lötungen wurden mit Weichlot durchgeführt, um die Vergoldung nicht zu gefährden. In diesem Zuge könnten auch die Blumenmuttern als verbindende Glieder beigefügt worden sein. Die geringere Vergoldung, die Kupferlegierungen, sowie die handwerklich minderwertige Ausführung weisen auf ein späteres Anfügen hin.

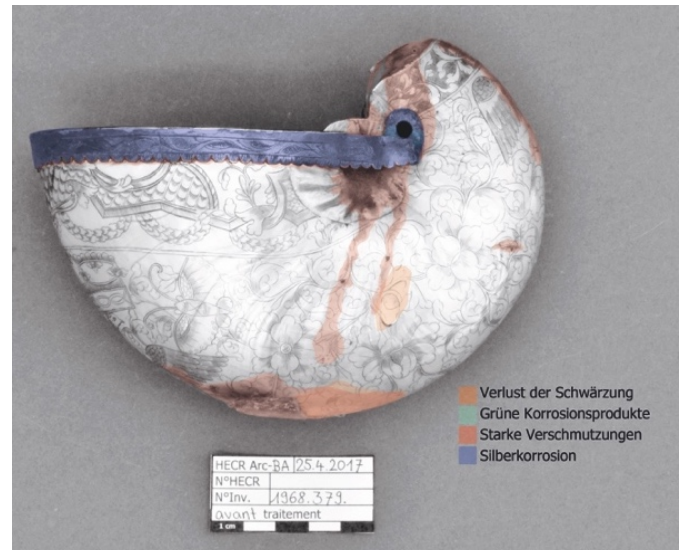
Der Nautilus ist gesamthaft mit Staub bedeckt. In den Bereichen der Position der Fassung sind zusätzlich stärkere Verschmutzungen vorhanden. Die Nautiluschale weist mehrere Brüche und, von der grossen Fehlstelle aus, zusätzlich Risse auf. Geringfügig kann ein Verlust der Schwärzung erkannt werden (Grafik 10 – Grafik 14, S.29 und 30). In der Mündungskammer ist vom Papier aus eine stark verschmutzte Laufspur zu erkennen. Die Lippenrandfassung ist mit einer gleichmässigen Silberkorrosion bedeckt und an den Lötstellen sind geringe Mengen grüner Korrosion vorhanden. Auch die Kupferlegierungen der Blumenmuttern weisen grüne Korrosionsprodukte auf (Grafik 12, S.30). Die verbindende Lötung der Blumenmuttern ist gebrochen.

Grafik 11 Zustandskartierung des Nautilus, rechte Seite

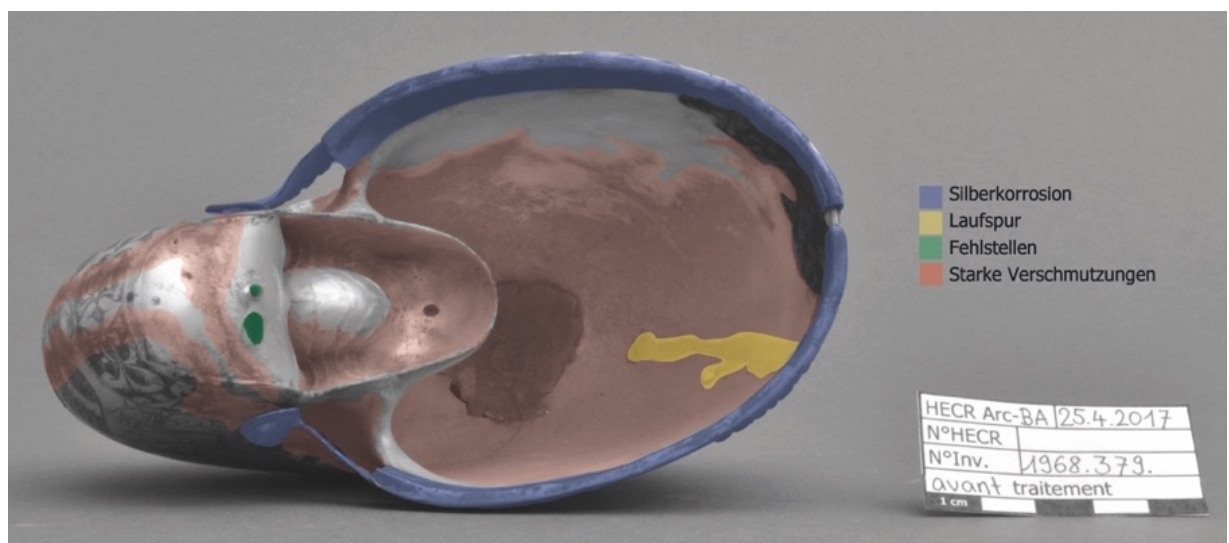
Grafik 14 Zustandskartierung des Nautilus mit Sicht in die Mündungskammer

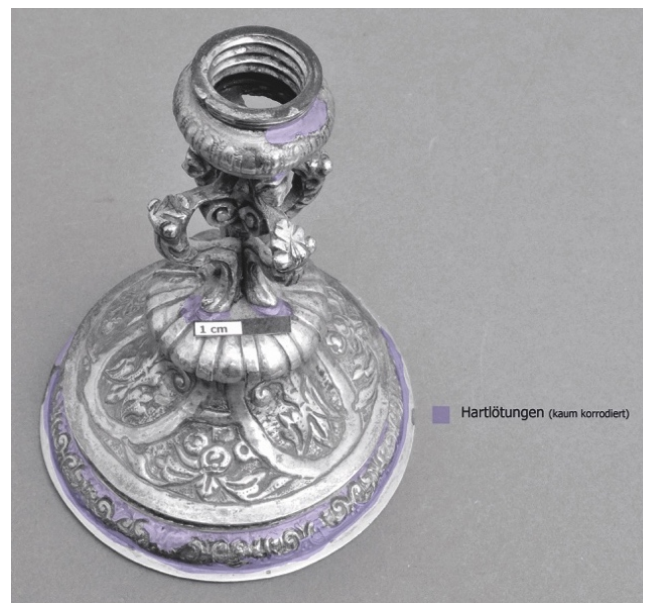
Es sind unterschiedliche Erscheinungen in Bezug auf die Lötungen am Nautiluspokal zu erkennen. Bei den meisten Lötungen handelt es sich um Hartlötungen, welche wie das umliegende Material gealtert sind. Es sind jedoch zusätzlich Hartlötungen zu erkennen, welche kaum Korrosionserscheinungen aufzeigen (Grafik 16, S.31). Diese scheinen sich vermehrt in Bereichen zu befinden, in welchen herstellungsbedingt Hartlote mit geringerem Schmelzpunkt verwendet wurden. Am Nautiluspokal wurden fünf Weichlötungen ausgeführt (Grafik 15, S. 31). Dabei muss zwischen der Bugspangenlötung und den weiteren vier Lötungen unterschieden werden. Am Ende der Bugspange ist das Blech für die Befestigung am Lippenrand ebenfalls mit einer Weichlötung ausgeführt. Die Weichlötung bei der Scharnierverbindung der Bugspange weist keine Alterungserscheinungen auf (Abbildung 61, S.129). Die restlichen vier Lötungen weisen helle, krustige Korrosionsprodukte auf, sind in das Grundmaterial eingefressen und an den Vorderseiten mit samt den Verzierungen überfeilt worden (Abbildung 7, S.26).

Grafik 16 Kartierung der korrosionsbeständigen Hartlötungen (violett) am Schaft und am Fuss

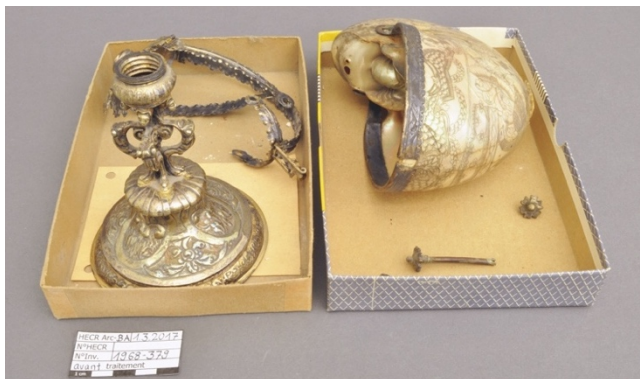
Abbildung 11 Der Nautiluspokal im Zustand der Lagerung seit 1968

Der Nautiluspokal lag seit 1968 im Depot des HMB in einer Schachtel für Filmmaterial. Das Depot Kulturgüterschutz ist seit ca. 20 Jahren klimatisiert. Angestrebt sind in diesen Räumlichkeiten 50 % rF und 21° C. Diverse Objektgruppen und verschiedenste Materialien werden gemeinsam gelagert. Unter diesen Bedingungen ist die Lagerung des Nautiluspokals auch in Zukunft geplant. Der manuell betriebene Rollschrank besteht schon

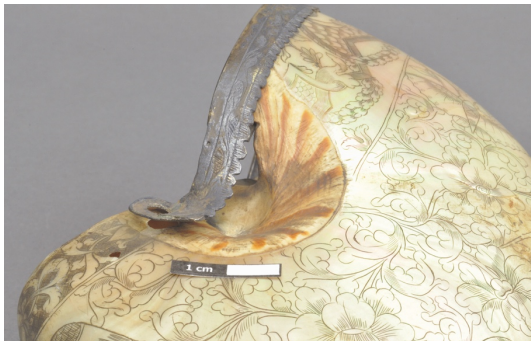
Abbildung 12 Die Lippenbucht nach der Trockenreinigung

Der erste Reinigungsschritt wurde mit verschiedenen feinen Pinseln und einem Staubsauger durchgeführt. Der in Stufen regulierbare Staubsauger wurde mit genügend Abstand positioniert, um keine Papierteile anzuziehen.

Das Entfernen der stärker haftenden Verschmutzungen auf der Bugspange erfolgte mit einem Holzstäbchen und einem Pinsel unter dem Mikroskop. Diese konnten entfernt werden. Es wurde darauf geachtet, das Fremdmaterial möglichst ohne Reibung zu entfernen, um Kratzer zu vermeiden. Auf der Perlmutteroberfläche wurde durch die Trockenreinigung bereits eine starke ästhetische Verbesserung erzielt. Die Streifen der natürlichen Oberfläche des Nautilus im Bereich der Windungsachsen sind nun wieder zu erkennen (Abbildung 12, S.48). Ein Grossteil der Verschmutzung in der Mündungskammer konnte entfernt werden. Der Metallglanz ist wieder erkennbar (Abbildung 13, S.48). Unter den starken Verschmutzungen der Gussfiguren des Schafts kommen durch die Reinigung weitere Goldplättchen der Amalgamvergoldung zum Vorschein (Abbildung 64, S.130).

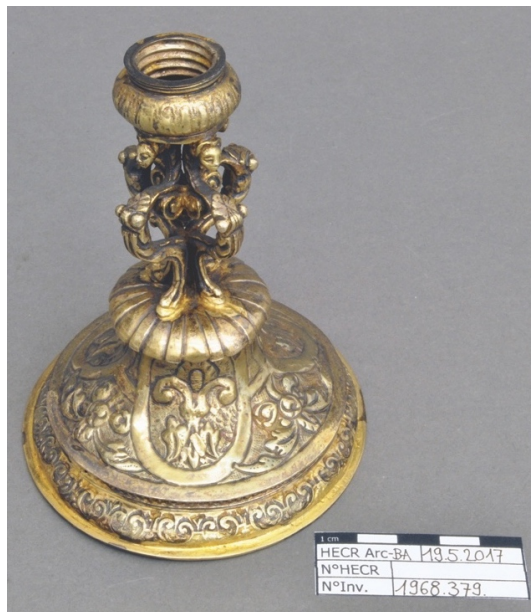
Abbildung 13 Der Schaft und der Fuss nach der Trockenreinigung

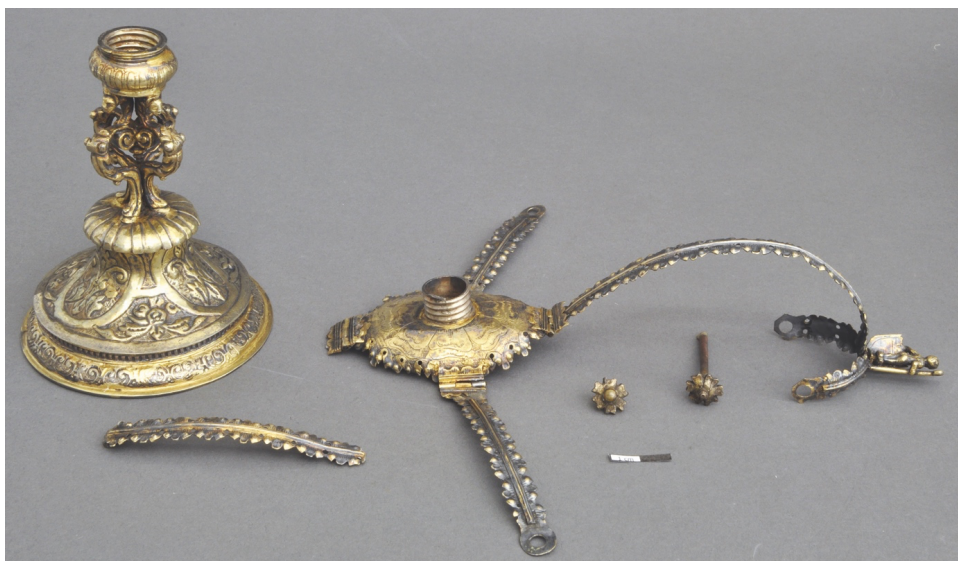
Die sehr gleichmässig schwarze Lippenrandfassung wurde durch die Reinigung kaum von der dunklen Korrosionsschicht befreit. Auch auf den Spangen verblieb die dunkle Oberfläche zu einem Grossteil. Nur die Bugspange zeigte wesentlich mehr der goldenen Oberfläche.

*Abbildung 15 Der Schaft und der Fuss, die Bugspange, die Fassung und die Blumenmuttern nach der Reinigung mit Feinsprit*

Die Massnahme ohne Kreide entfernte die restlichen Verschmutzungen. Der Metallglanz konnte hervorgeholt werden, wodurch bereits eine starke optische Aufwertung erfolgte (Abbildung 15, S.50). Der Grad der Freilegung durch die Massnahme ist auf den Teilen sehr unterschiedlich ausgefallen. Durch die Massnahmen wurde gesamthaft ein gleichmässigeres Oberflächenbild erzeugt. Der Schaft und der Fuss konnten sehr gut gereinigt und bereits leicht freigelegt werden. Der Reliefeffekt kommt nun stärker zur Geltung. Das geprägte Musterband am Fuss zeigt weiterhin einen Unterschied der Bereiche mit Lot und dem mittigen Bereich ohne Lot auf. Jedoch ist dieser Unterschied geringer geworden. Auf der Oberfläche des Fusses und des Schafts sind nur wenige Bereiche mit störenden schwarzen Korrosionsprodukten verblieben.

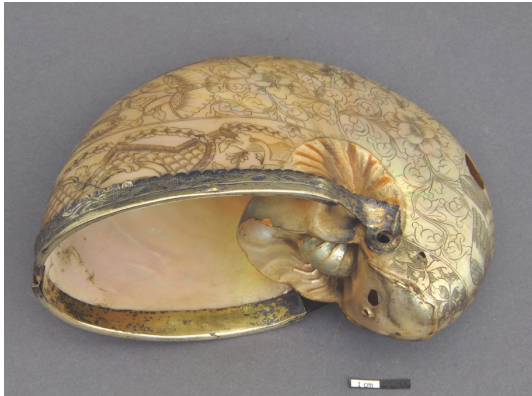
*Abbildung 16 Die Nautiluschale mit freigelegter Lippenrandfassung*

Die Freilegung der Lippenrandfassung erfolgte wie die vorgängig beschriebene Reinigung ohne Kreide. Die Nachreinigung wurde mit dem Wattetupfer ausgeführt. Die Korrosion auf der Lippenrandfassung lässt sich sehr schwer entfernen. In einigen Bereichen ist es auch mit dem Einsatz von etwas mehr Kreide nicht möglich, die Schicht zu lösen (Abbildung 16, S.51). Weiter wurde festgestellt, dass kein Ausdünnen der Schicht erzeugt werden konnte, wie dies auf den anderen Teilen der Fall ist. In den freigelegten Bereichen kann eine intakte Vergoldung sichtbar gemacht werden.

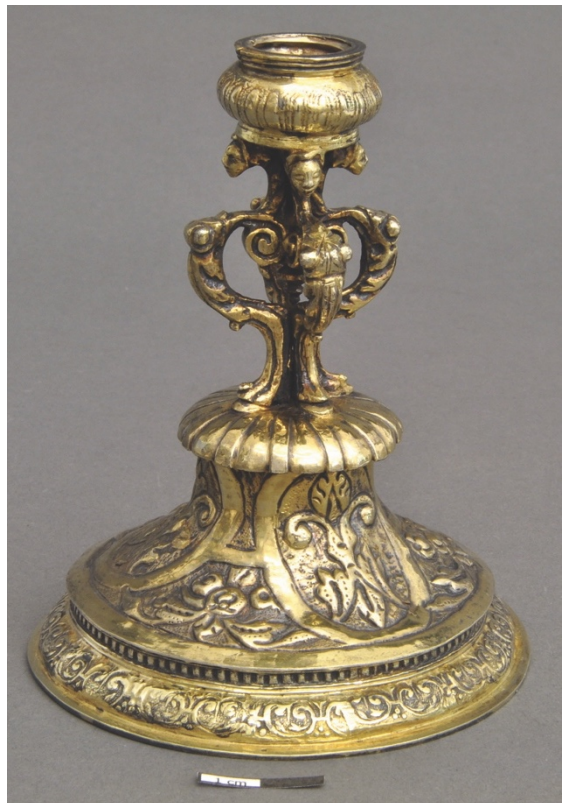
*Abbildung 17 Der Schaft und der Fuss nach der Freilegung mit Feinsprit und Kreide*

Am Schaft und dem Fuss war nur lokal eine Freilegung mit Kreide nötig. Diese wurde in den flächigeren Bereichen des Bandmusters zu Beginn mit den Baumwollmoltonrondellen im Mikrobohrmotor und daraufhin lokal mit dem Baumwollmolton von Hand ausgeführt. Watterondellen kamen im Zuge der Freilegung nicht mehr zum Einsatz. In den schwer zugänglichen Bereichen und bei der Entfernung der Korrosionsränder um die Lotflecken wurde zusätzlich mit einem Wattetupfer gearbeitet. Das fleckige Bild, welches durch die geringer angelaufenen Lotflecken entstanden ist, konnte ausgeglichen werden (Abbildung 17, S.51). Die Korrosion auf den Spangen ist wesentlich stärker und lässt sich weniger gut entfernen. Mit den Baumwollmoltonrondellen im Mikrobohrmotor wurden die Spangen im ersten Schritt freigelegt. Daraufhin wurde mit dem Baumwollmolton von Hand fortgefahren. Für sehr präzise lokale Entfernungen wurde ein Wattetupfer verwendet. Die Bugspange liess sich etwas leichter freilegen. Jedoch verblieb eine fleckige Oberfläche, welche mit dem Wattetupfer und Kreide lokal ausgeglichen wurde. Auf dem gering angelaufenen Kielbett wurden die dunklen Flecken und die dunklen Ränder um die Lotflecken entfernt. Die weiteren Spangen wurden dem Freilegungsgrad der Bugspange angepasst. Die Blumenmuttern liessen sich ebenso schwer freilegen wie die Lippenrandfassung.

Es konnte trotzdem ein mit den restlichen Oberflächen vergleichbares Oberflächenbild erzeugt werden. Die Kupferkorrosionsprodukte wurden im Zuge der Freilegung mit Holz- und Metallschabern entfernt.

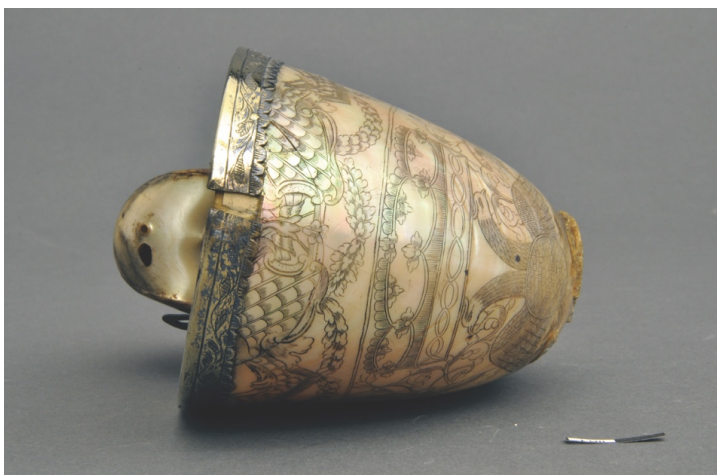
Mit gering befeuchteten (mit dest. H<sub>2</sub>O) Wattetupfern wurde die Reinigung des Nautilusgehäuses wie geplant durchgeführt. Die Ablagerungen konnten problemlos entfernt werden, wobei die Kittreste durch diese Massnahme nicht entfernt wurden. Die Verschmutzungen liessen sich mit sehr geringer Reibung entfernen. Der Lüster der Perlmuttoberfläche ist nach der Reinigung wieder erfassbar. Die Schwärzung der Gravur konnte vollständig erhalten werden und ist durch das Entfernen der Verschmutzungen ungetrübt wahrnehmbar (Abbildung 19, S.52). Um die geringen Mengen der Muschelvergoldung zu schonen, wurde die Reinigung in diesem Bereich ausgelassen.

*Abbildung 19 Bugseite des Nautilusgehäuses nach der Reinigung mit dem Wattetupfer und dest. Wasser*

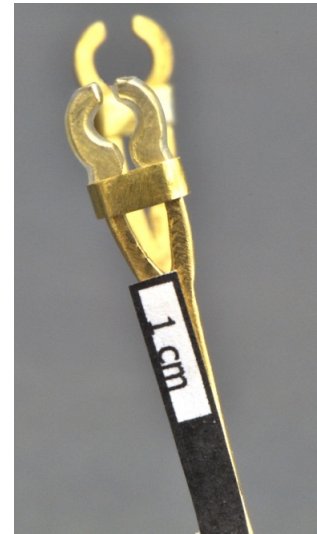
Abbildung 20 Klammer und Manschette der

Für die Halterungen der Seitenspannen (Grafik 18, gelb) mit den Blumenmuttern wurde das 1 mm Blech auf 0,8 mm gewalzt, wodurch auch die Härte gesteigert wurde. Die Längen wie auch der Durchmesser der Enden sind unterschiedlich, wie die Längen der Seitenspannen und der Durchmesser der Blumenmutter. Um die Klammern (Abbildung 20, S.53) zu schliessen wurden aus einem 0,5 mm starken, runden Scharnier eine konische Manschette (Grafik 18, violett) gefertigt. Diese wurde oval gebogen und der Grösse der Klammern angepasst. Beim Verlöten der Halterungen mit dem Mittelteil wurde darauf geachtet, dass die Halterungen nicht bis ans Ende geglüht werden, um die Härte zu erhalten.

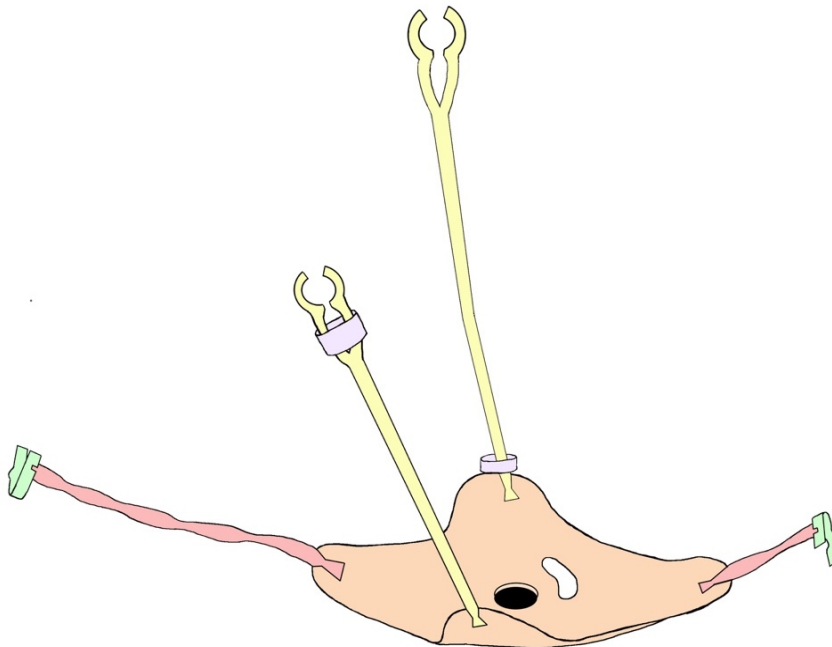
Grafik 18 Schematische Darstellung der Unterkonstruktion, des am Kielbett angepassten Mittelteils (orange), die Halterungen mit Klammern (Gelb) und Manschetten (violett) für die Seitenspannen und Blumenmutter und die Halterungen der Heck- und Bugspannen (rot und grün)

Ein aus Pappe erstelltes Modell diente als Referenz bei der Herstellung der Unterkonstruktion. Der Mittelteil (siehe unten, Grafik 18, orange) welcher im Kielbett liegt, wurde aus einem 1 mm starken Blech gefertigt. Das Messingblech wurde durch Sägen zurechtgeschnitten und durch Treiben und Biegen mit Zangen der Innenform des Kielbetts angepasst. Um die Umformungen des Messings zu ermöglichen, wurden es mehrmals zwischengeglüht.

nicht zu verrutschen (Grafik 18, S.53). Dies kam bei der Verbindung der vier Halterungen für die Spangen mit dem Mittelblech zum Einsatz. An den kleineren Verbindungen der U-Formen wurden lediglich rechteckige Führungen gefeilt und das anzufügende Stück freihand angelötet (Abbildung 22, S.54). Nach dem Löten wurde das Stück jeweils abgebeizt, um das verwendete Flussmittel zu entfernen. Die Kanten wurden gerundet und jegliche starken Ecken vermieden. Die Lötungen sind mit Feilen und Gummirädern verputzt worden. Mit einer Messingbürste und Seifenwasser wurde die matte Messingoberfläche leicht gekratzt, um eine gleichmässige Optik zu erhalten.

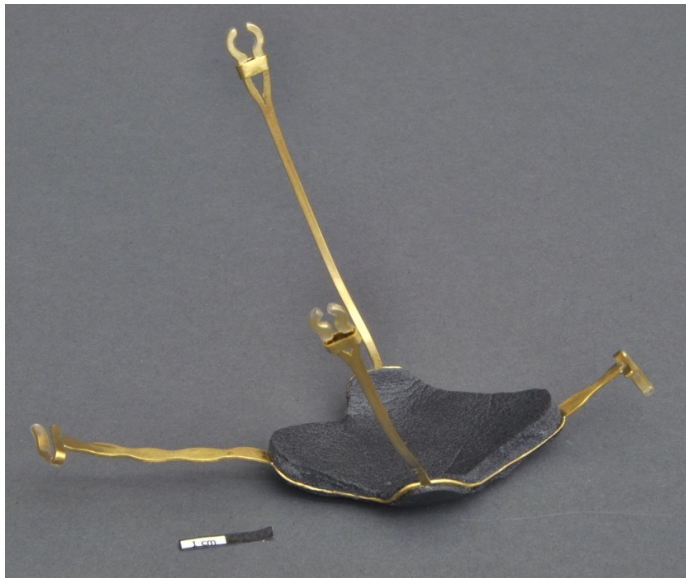
Abbildung 21 Die fertige Unterkonstruktion

Für die Bug- und die Heckspange wird ebenfalls ein 0,8 mm Blech verwendet. Die Heckspange erhält eine längere Halterung, um das grössere Gewicht tragen zu können. Sie werden den Bohrlöchern angepasst, um die Optik des Nautiluspokals möglichst gering zu beeinträchtigen (Abbildung 21, S.54). Die Enden bilden eine U-Form aus 2 mm breitem Blech. Dies ist im Bereich der Berührungsfläche der Form der Spangen angepasst. Die grösseren Lötungen wurden mit einer Schwalbenschwanzverbindung verbunden, um beim Löten

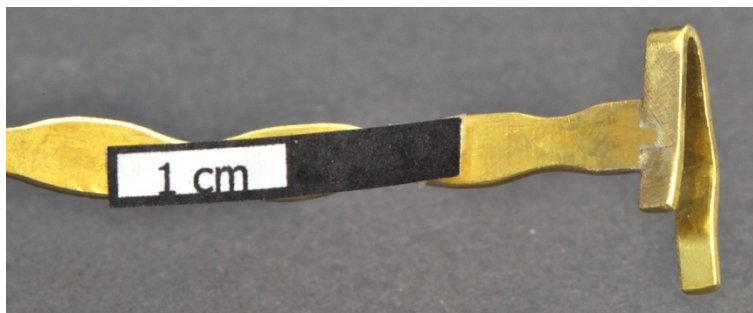
Abbildung 22 Die Halterung der Heckspange mit der sichtbaren Feilung für die Führung beim Löten

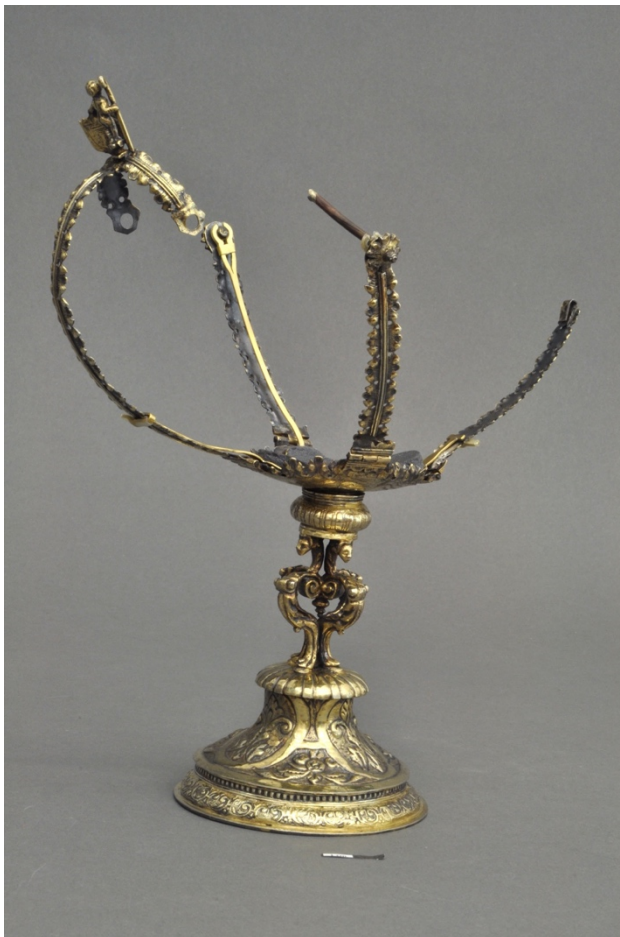
*Abbildung 23 Die montierte Unterkonstruktion ohne Nautilus*

Durch eine Drehbewegung werden Bug und Heckspange in die U-Bleche eingeführt. Beim Absenken der Unterkonstruktion in das Kielbett wird die Position durch den Magneten gefunden. Die Unterkonstruktion sitzt nun fest im Kielbett. Nacheinander kann eine Blumenmutter durch die Seitenspangenenden geschoben und in der Klammer positioniert werden. Die Klammer wird mit leichtem Abstand zur Spange platziert. Durch das Hochschieben der Manschette schliesst sich die Klammer um das Scharnier oder das Gewinde der Blumenmutter. Somit sind die Seitenspangen positioniert (Abbildung 23, S.55). Nach dem Befestigen der Spangen kann der Nautilus im Kielbett platziert werden (Abbildung 24, S.56).

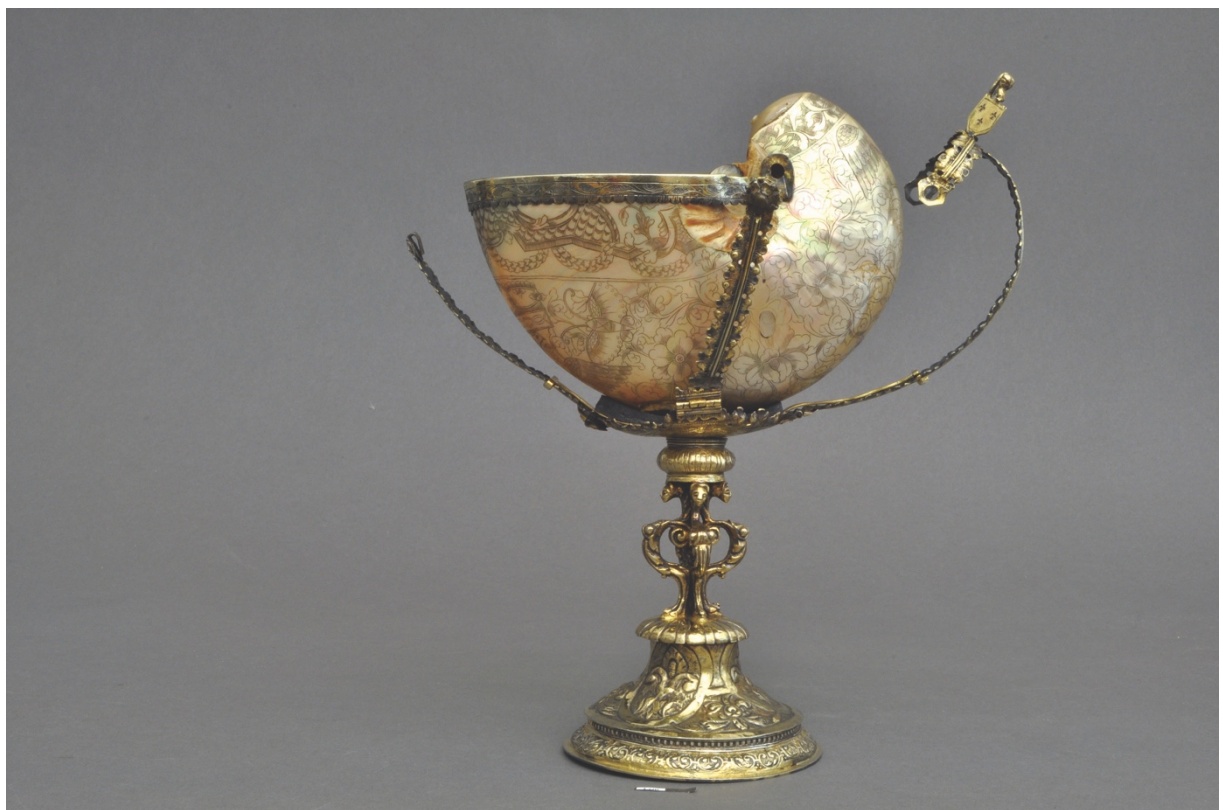
*Abbildung 24 Der Nautiluspokal mit Unterkonstruktion in Seitenansicht,ENZustand*

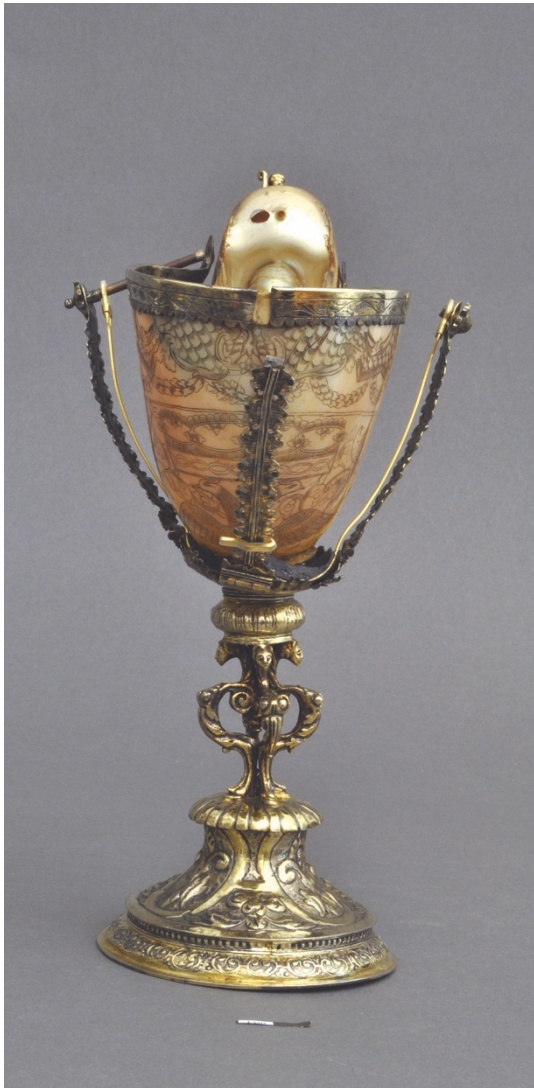
*Abbildung 25 Der Nautiluspokal mit montierter Unterkonstruktion von der Bugseite, Endzustand*

Die Klebung der Bugspange ist wenig solide. Es wird vermutet, dass mehrmalige Manipulation bereits eine erneute Enthftung verursachen kann. Die ausgefhrte Klebung ist reversibel und kann ohne Schaden fr das Objekt wieder gelst werden. Daher soll ein Ersetzen der Klebung in Betracht gezogen werden.

Im Zuge des Fügens aller Teile mit der Unterkonstruktion wurde die Bugspange durch eine Klebung fixiert. Die Klebung mit Paraloid B 72 in Toluol gelöst (20%) wurde mit Japanpapier verstärkt, um die Berührungsfläche zu vergrössern. Das Japanpapier trägt wesentlich zur Stabilität bei. Die Klebung ist trotzdem nur von geringer Festigkeit.

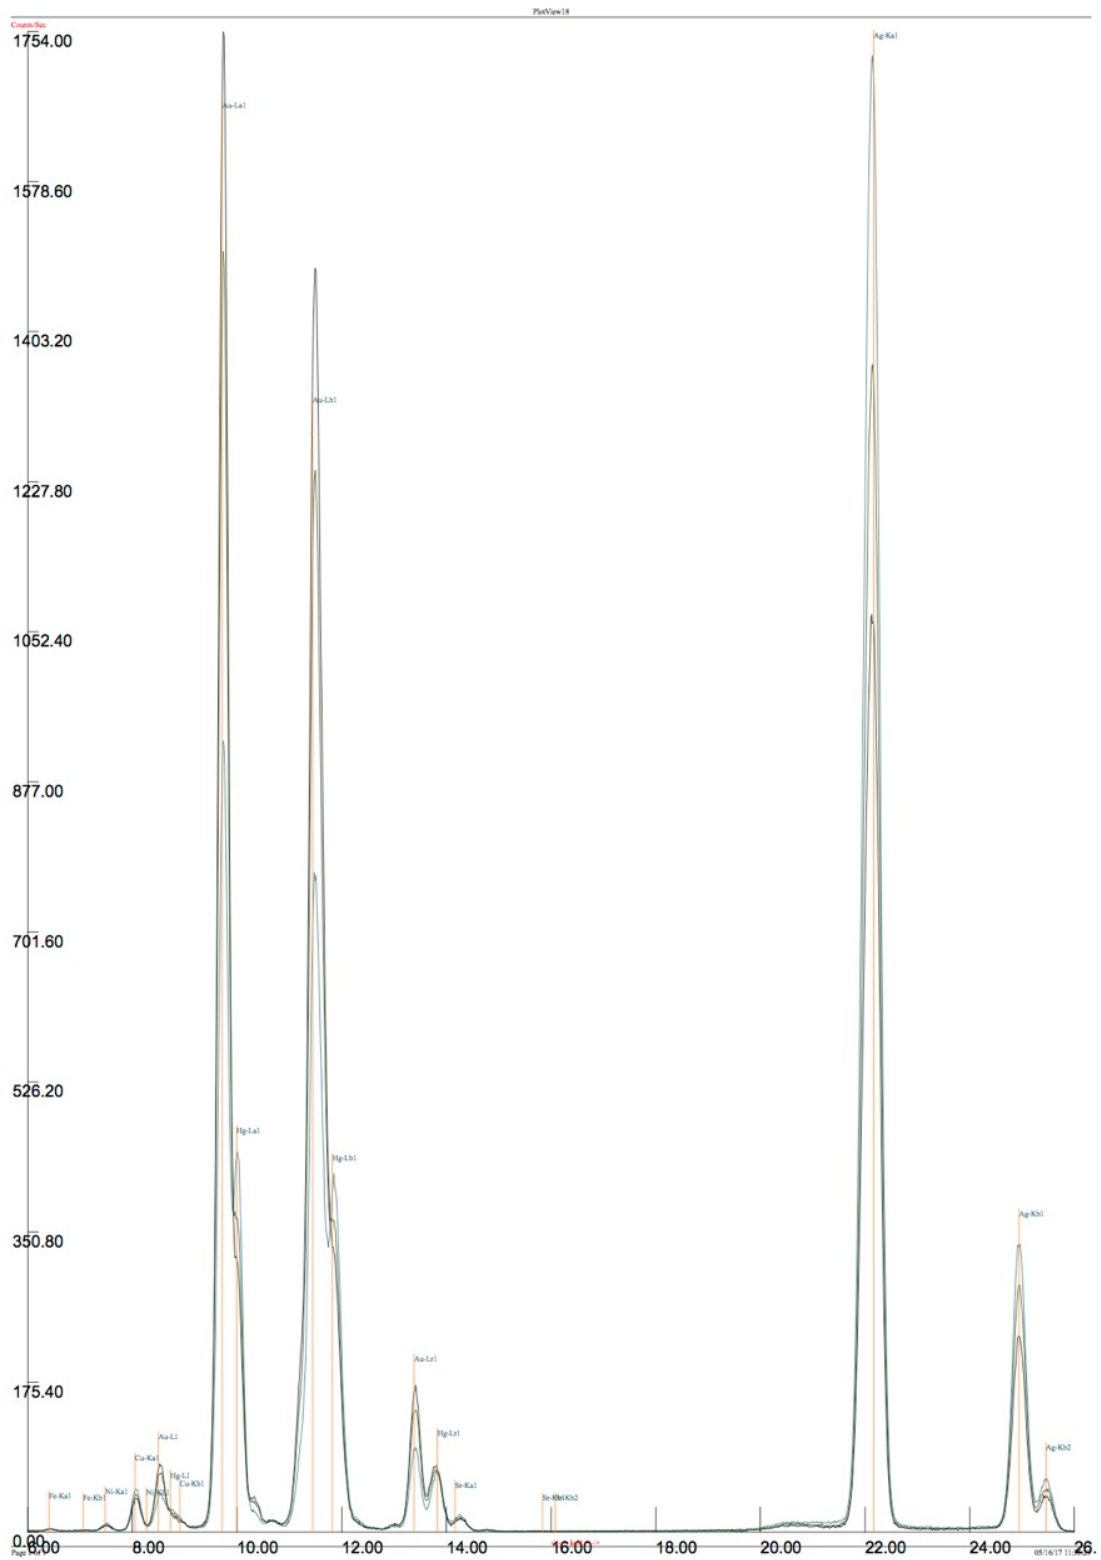
Grafik 32 Spektrum XRF, Vergleich 2199 (hellblau), 2200 (schwarz), 2201 (dunkelgrün), Lötstellen mit geringer Korrosion, main ©HE-Arc

Die Messungen 2200, 2201 und 2199 sollten Lötungen mit geringer Korrosionsbildung messen (Grafik 32, S.95). Bedingt durch die Grösse des Gerätes und der Messfläche war eine auf den hellen Fleck beschränkte Messung nicht möglich. Die Messung ergab keine signifikanten Unterschiede der Zusammensetzung, wie dies zu erwarten gewesen wäre. Daher kann die Hypothese des stark zinnhaltigen Lotes, welches zusätzlich die Erhöhung der Anlaufbeständigkeit erklären würde, durch die Messung nicht bestätigt werden (Wolters, S.63).

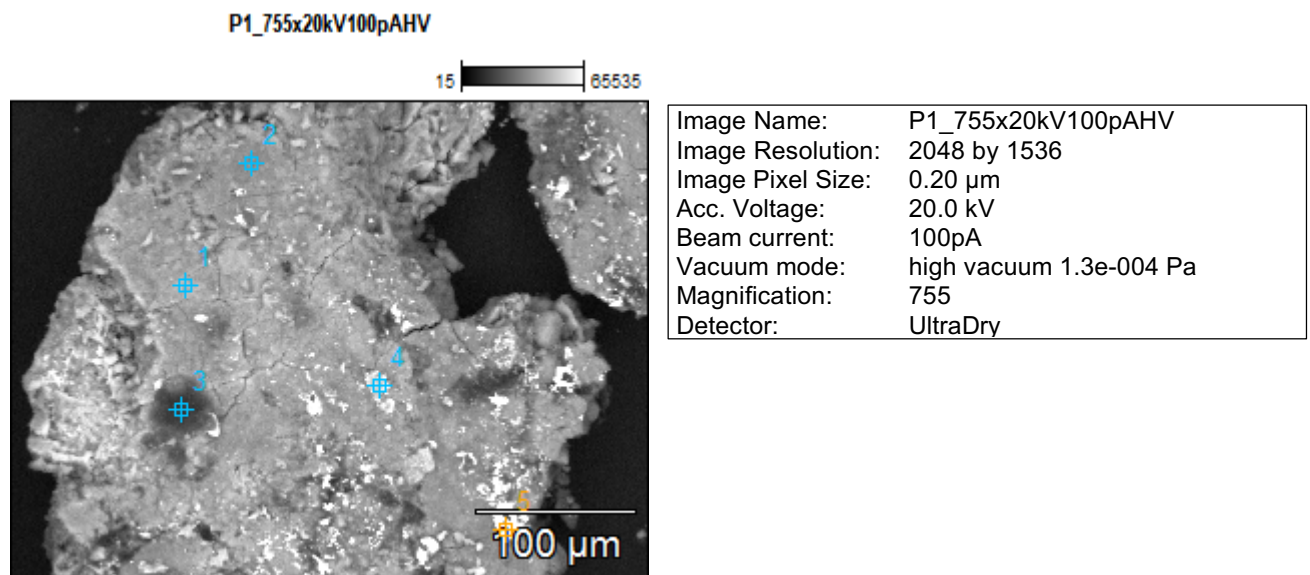
Abbildung 32 REM Aufnahme mit Messpunkten, Probe Nr. 1 und Angaben zur REM-Aufnahme ©HKB

Es wurden zwei Proben grüner Korrosionsprodukte entnommen. Zum einen die grünen Korrosionsprodukte, welche sich auf dem kupferfarbenen Scharnier der Blumenmutter befanden, zum andern die grünen Korrosionsprodukte, welche an den Enden der Lippenrandfassung bei der Lötung zu erkennen sind. Die Kupferkorrosion der Blumenmutter mit Scharnier (Nr. 1) war leicht vom Untergrund zu lösen. Die Probe der Lötstelle der Lippenbandfassung (Nr. 2) wies eine stärkere Haftung zum Untergrund auf.

Unter dem Mikroskop konnten farbliche Unterschiede festgestellt werden. Die Kupferkorrosion der Blumenmutter mit Scharnier weist eine geringere grüne Färbung auf. Es konnten feine kupferfarbene

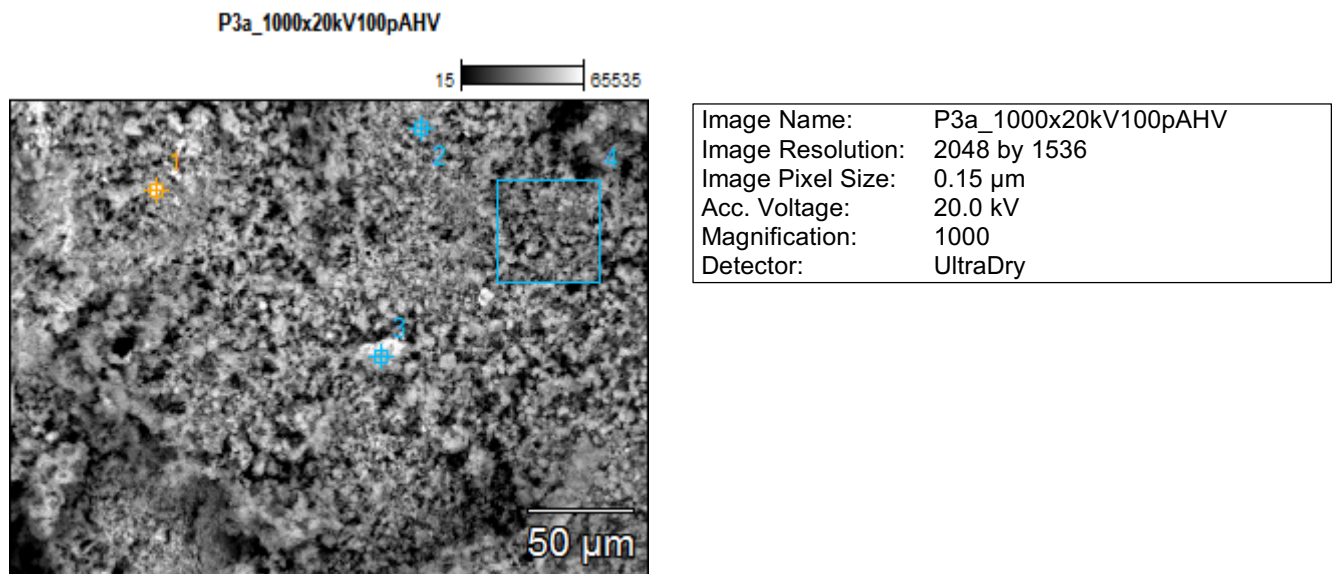
Abbildung 34 REM Aufnahme mit Messpunkten, Probe Nr. 3 und Angaben zur REM-Aufnahme ©HKB

Es wurden die weissen Korrosionsprodukte, welche sich vermehrt an der Rückseite der Weichlötungen der Seitenspannen gebildet haben entnommen. Die starke und locker aufliegende Korrosionsschicht konnte leicht entfernt werden. Die Probe wies eine geringe Homogenität auf. Grösstenteils handelte es sich um weisse Produkte, es waren jedoch hellgrüne Partikel wie auch schwarze Partikel enthalten (Tabelle 8, S.104).

Die Messpunkte der hellen Partikel (Nr. 3a) der Weichlotkorrosion ergaben die Inhaltsstoffe Zinn, Blei sowie Sauerstoff. Zink wurde ebenfalls festgestellt sowie geringe Mengen von Schwefel und Chlor. Die dunklen Partikel (Nr. 3b), welche sich ebenfalls in der entnommenen Probe befanden, ergaben hohe Werte von Silber, Zink und Schwefel sowie kleinere Anteile von Sauerstoff und Chlor. Das hauptsächliche Vorhandensein von Blei, Zinn und Schwefel bestätigt die Annahme, dass es sich um übliches Weichlot aus einer Blei-Zinn-Legierung handelt. Der starke Schwefelgehalt weist darauf hin, dass es sich um eine Schwefelverbindung handelt.

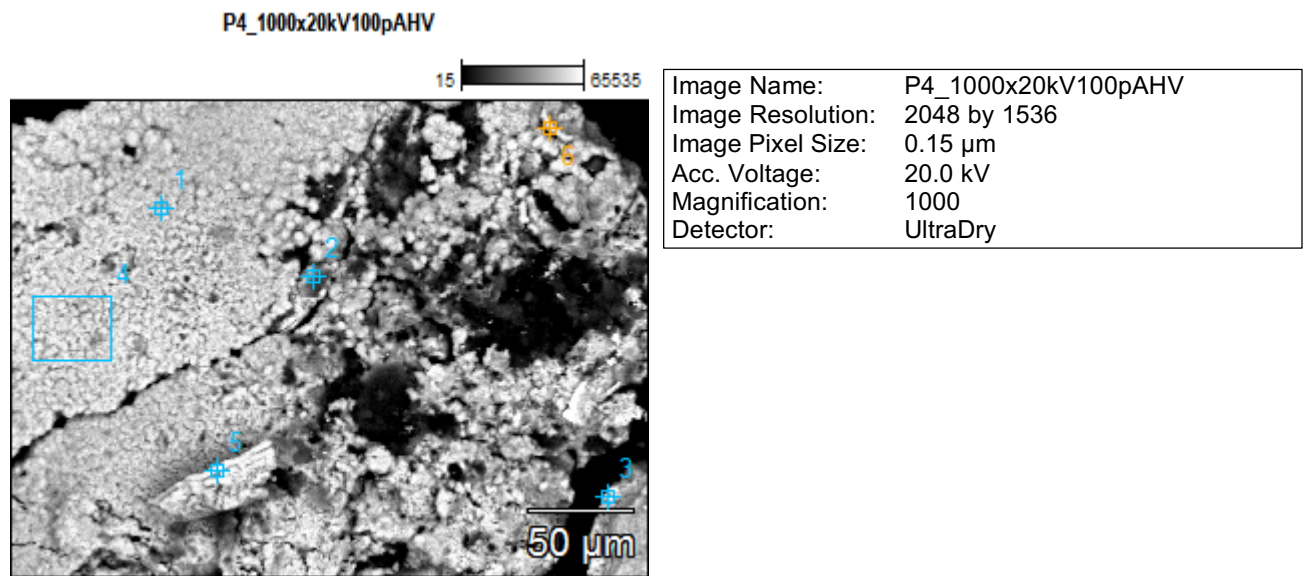
Abbildung 35 REM Aufnahme mit Messpunkten, Probe Nr. 4 und Angaben zur REM-Aufnahme ©HKB

Die Silberkorrosionsprodukte sind an den meisten Stellen schwierig zu entnehmen, da sie sich meist in sehr dünnen Schichten auf der Oberfläche gebildet hat. Daher wurden die Schollen bildende Silberkorrosion in den Gravuren für die Proben entnommen. Diese liessen sich sehr leicht mit der Stahlnadel lösen. Diese Schollenbildung konnte nur in den vergoldeten Bereichen festgestellt werden. Es handelt sich daher um Proben der Vorderseite.

Unter 6000-facher Vergrößerung konnte festgestellt werden, dass die homogene Struktur der Probe aus feinen Kügelchen aufgebaut ist. Die Messpunkte ergaben klare Signale für die Präsenz von Silber und Schwefel. Es wurden kaum andere Bestandteile festgestellt. In geringen Mengen und nur an einzelnen Messpunkten wurde Aluminium, Kupfer, Eisen, Chlor und Sauerstoff gemessen. Der Messpunkt 4 ergab zusätzlich die Messung eines Silicats. Die klaren Ergebnisse zeigen die Präsenz von Silber und Schwefel. Dies lässt den Schluss zu, dass es sich um Silbersulfidkorrosion  $\text{Ag}_2\text{S}$  und es werden geringe Mengen Silberchlorid  $\text{AgCl}$  vermutet handelt.

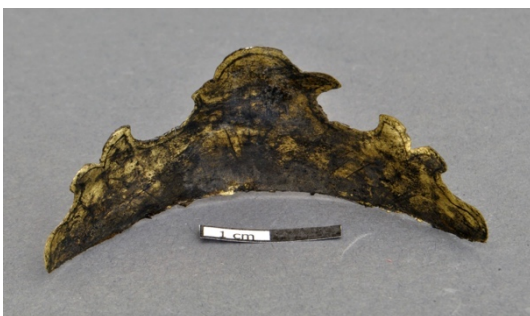
*Abbildung 38 Metallimitierendes, blattvergoldetes Papier*

Das metallimitierende Papier wurde erst aufgeklebt und dann vergoldet. Dies ist ersichtlich, da die abgerissene Ecke auf der Rückseite keine Vergoldung aufweist. Das Papier zeigt deutliche Anzeichen einer Blattvergoldung. Die Oberfläche des Goldes ist homogen. Die scharfen Kanten am Rand, welche beim Zuschneiden entstehen, lassen die Goldblätter erkennen. Weiter sind in der vergoldeten Fläche kleine Fehlstellen zu finden, welche wie Risse aussehen. Diese entstehen durch nicht am Untergrund haftendes Gold, infolge von geknittertem Blattgold beim Anschliessen. Die verschiedenen Vergoldungen wurden durch die gelernten Vergolderin Shanna Nufer begutachtet, welche die beschriebenen Spuren der Techniken erkannte und die Schlussfolgerung auf eine Muschelvergoldung und eine Blattvergoldung als sehr wahrscheinlich bestätigt.

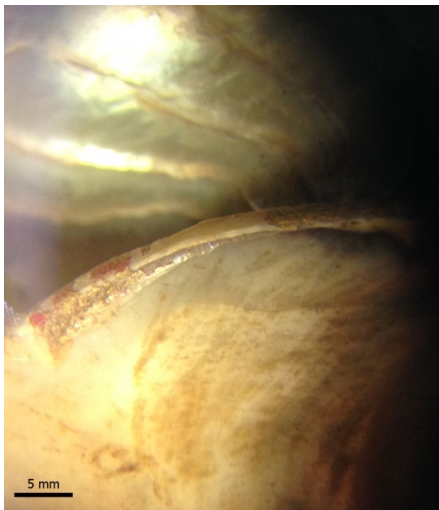
*Abbildung 39 Muschelvergoldeter Rand des Wirbelfrontfreischnitts, 10 x Vergrößerung*

Bei einer mikroskopischen Betrachtung sind einzelne Goldpartikel erkennbar. Die Goldschicht ist nicht als Blattgoldschicht zu erkennen. Es wird sich um die Verwendung eines Goldpuders, des sogenannten Muschelgoldes, handeln. Die Zusammensetzung des Muschelgoldes im 18. Jh. bestand aus einer Paste mit Honig, zerriebenem Blattgold und Scheidewasser, welches vor der Verwendung mit Gummi (vermutlich Gummigutti) und Wasser angerührt wird (Landischen 1753, S. 121 und 122). Dies ist für den dünnen Rand einfacher und materialsparender, da die Paste mit dem Pinsel aufgetragen werden kann. Bei dieser Art der Vergoldung resultiert eine matte Vergoldung.

Am Grund der Mündungskammer ist eine weitere, mit Papier überklebte Stelle ersichtlich. Diese wurde nicht gefasst, ist jedoch stark verschmutzt und weist eine gelbe Farbe auf (Abbildung 57, S.128). In der letzten Septenkammer ist ein loses Bruchstück, welches durch das Bewegen akustisch wahrgenommen werden kann. An den Kanten des Wirbelfrontfreischnitts können geringe Mengen einer roten Masse, welche von einer goldenen Schicht überdeckt ist, festgestellt werden. Dies ist als kleiner Rand um die Septenkammerwand sowie der Kante des Wirbelfrontfreischnittes bis in die Lippenbucht zu erkennen. Ein Grossteil dieses goldenen Randes ist nicht mehr vorhanden (Abbildung 39, S.116).

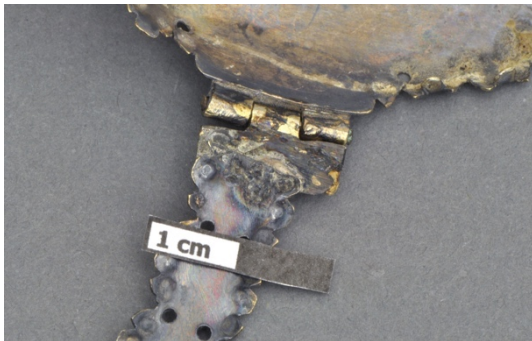
*Abbildung 49 Gewinkelt positionierte Seitenspanne mit Weichlötung*

Es sind sowohl Hart-, wie auch Weichlötungen zu erkennen (Grafik 15, S.31 und Grafik 16, S.31). Hartlote sind die üblicherweise bei der Herstellung angewandten Lote. Es gibt auch unter den Hartloten Lote verschiedener Schmelzpunkte, jedoch befinden sie sich alle über 450°C.<sup>27</sup> Weichlote werden an Silberobjekten nur bei Reparaturen eingesetzt. Die Weichlote befinden sich unter 450°C.<sup>28</sup> Die hauptsächlichen Legierungsbestandteile sind Zinn und Blei, zusätzlich können die

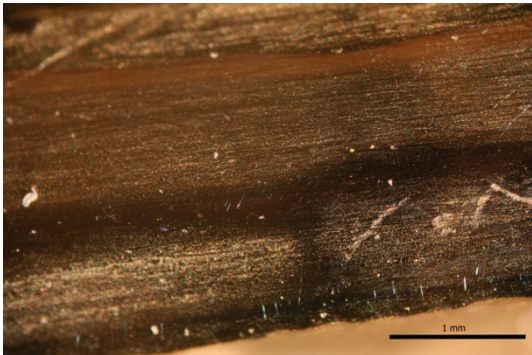
*Abbildung 53 Polierte Oberfläche des Mittelprofils der Versuchsspanne*

Die Feuervergoldung ergibt eine matte Oberfläche. Diese wird durch Poliervorgänge, wobei die Oberfläche verdichtet wird, zum Glänzen gebracht (Abbildung 53, S.124). Auf dem Pokal sind vor der Freilegung wenige

Das polierte Mittelprofil der Versuchsspange wirkt nach der Druckpolitur von Auge stark glänzend. Unter dem Mikroskop ist ersichtlich, dass dieser Glanz durch die Verdichtung der erhöhten Kanten des Hammerschlags erreicht wurde, dazwischen sind die Flächen gering glänzend (Abbildung 53, S.124). Es genügt, um von Auge den bekannten Effekt einer Politur zu erzielen. Diese Druckspuren können auch auf dem Original durch die Verdichtung der Erhöhungen erkannt werden.

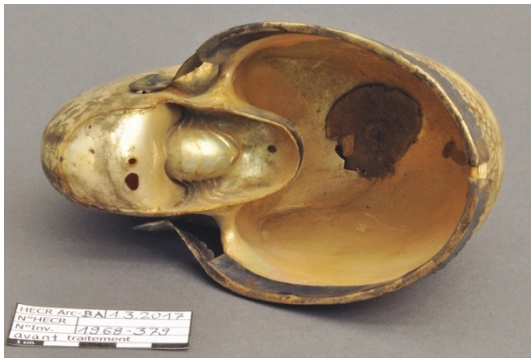
Abbildung 57 Nautilusschale mit Blick in die Mündungskammer mit geklebtem Papier

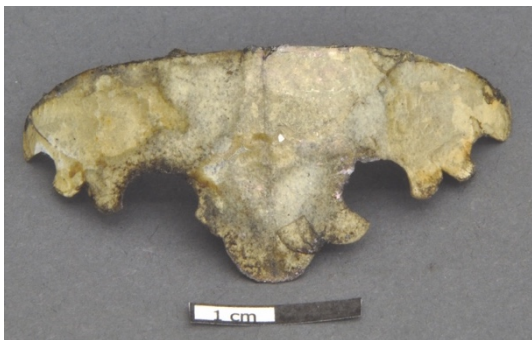
Abbildung 58 Rückseite des vergoldeten Papiers

Papiers ist eine abgerissene Ecke zu finden. Dieses Papierstück weist keine Vergoldung auf. Die Rückseite zeigt flächig aufgetragen den Proteinleim, welcher vergilbt ist (Abbildung 58, S.128). Vom Papier ausgehend ist eine vergilbte Laufspur zu erkennen, an welcher der Staub stark haftet.

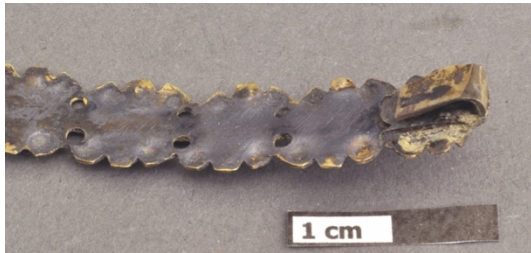
Abbildung 59 Halterung der Bugspange für die Befestigung am Nautilus

Es haben sich auf vier der fünf Weichlötungen weisse und graue Korrosionsprodukte gebildet. Bei den Lötungen an den Seitenspannen, der Wirbelspange sowie der Lötung der Befestigung der Bugspange am Nautilus sind vergleichbare Alterungserscheinungen zu erkennen (Abbildung 59, S.129). Die Befestigung der Bugspange am Nautilus ist zu eng gebogen als, dass sie über den Lippenrand passen würde. Die Lötung ist leicht angerissen. Die Innenseiten weisen helle Korrosionskrusten auf und die Aussenseiten eine dünne graue Korrosionsschicht. An der Aussenseite wurde das Weichlot mitsamt den Unebenheiten der Verzierungen und dem Mittelprofil weggefeilt (Abbildung 7, S.26).

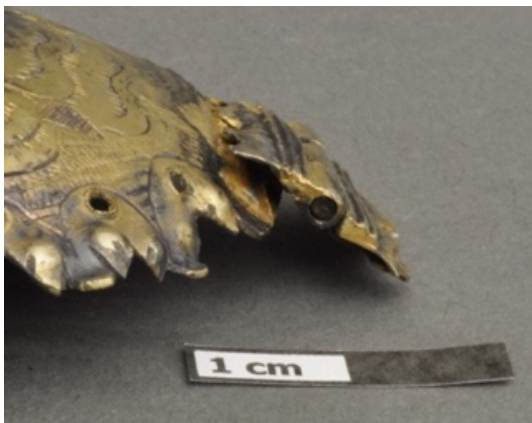
Abbildung 60 teilweise Abgelötete Scharnierverbindung der Bugspange

Die erneut gebrochene Lötstelle bei der Scharnierbewegung der Bugspange weist keine Korrosionsprodukte oder andere sichtbare Spuren der Alterung infolge der Lötung oder des Lotmaterial selbst auf. Um und auf dem Weichlot sind glänzende Flächen zu erkennen, bei welchen es sich um Flussmittelreste handeln muss. Die blanke Oberfläche ist unter der Flussmittelschicht, in heller Farbe erhalten geblieben. Die Scharniermechanik der Bugspange zum Kielbett ist nur einseitig mit dem Kielbett verbunden. Die ursprüngliche Lötung ist teilweise enthaftet (Abbildung 60, S.129), wobei das Lot eine poröse Struktur aufweist.

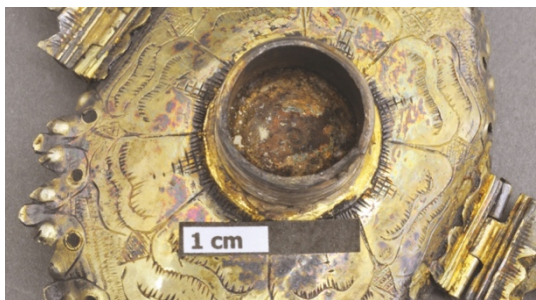
Abbildung 63 Kielbett mit hellem Lotfleck um das Gewinde

An der Befestigungsstelle des Gewindes ist ein 1 – 2 mm breiter Ring in heller goldener Farbe zu sehen, um diesen beginnt der gravierte Bereich. Angrenzend an den hell erhaltenen Ring ist die Oberfläche stark geschwärzt. Die Aussenseite des Kielbetts weist keine fleckige Schwärzung auf (Abbildung 63, S.130). Die durch eine Lötung verbundenen Zierbleche der Scharnierverbindungen weisen fleckige, in goldener Farbe erhaltene Bereiche auf. Sie ist ebenfalls im Bereich der Lötstelle, um das Gewinde des Kielbetts festzustellen.

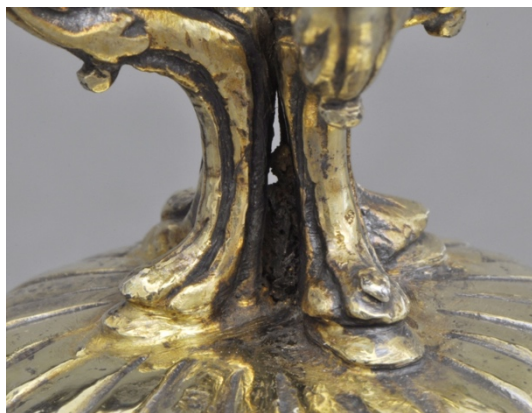
Abbildung 64 Ungelöste Goldplättchen zwischen den Schaftfiguren

Die Plättchen sind auf dem Fuss und der Fassung zu erkennen. Unter dem getriebenen Blech über der Ziselierarbeit (Abbildung 65, S.130) sowie zwischen den gegossenen Schaftfiguren sind sehr viele dieser Plättchen zu erkennen (Abbildung 64, S.130). In diesen Bereichen ist auch poröses, goldenes Material zu erkennen. Diese poröse Materialansammlung kann auch in Unterschneidungen sowie an den Kanten vorkommen.

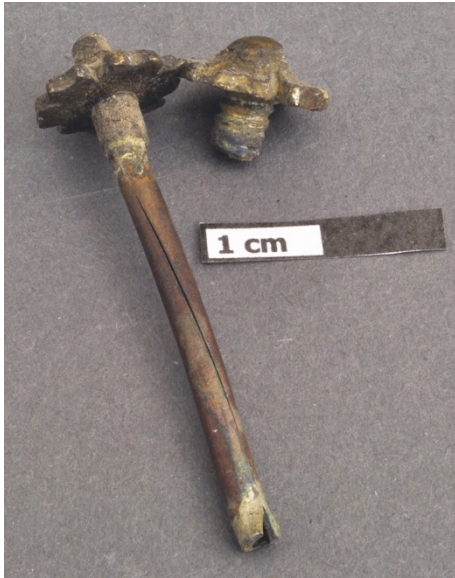
Abbildung 67 Die Blumenmuttern, Vorzustand

Beide Blumenmuttern weisen eine stark gedunkelte Oberfläche auf. Die Muttern sind aus einer vergoldeten Silberlegierung gefertigt. Das Scharnier und das Gewinde sind hingegen aus Kupferlegierungen, wie die XRF-Analysen ergaben (Anhang 5, S.83). Die Oberfläche der Blumenmuttern sind mit Feileinkerbungen und Verletzungen durch Zangen bedeckt (Abbildung 101, S.178). Auf der Blumenmutter mit Gewinde sind an der Rückseite weisse Ablagerungen zu erkennen, in welchen zusätzlich grüne Korrosionsprodukte vorhanden sind (Tabelle 133). Auf dem gesamten Scharnier sind grüne Korrosionsprodukte zu erkennen. Es ist auffallend, dass die Korrosionsprodukte an den Rändern der Lötungen voluminöser sind. Das Ende des nicht verlöteten Scharniers ist einseitig aufgebogen. Es sind Reste einer Lötung zu erkennen. Das weisse Lot ist gut auf der kupferfarbenen Oberfläche des Scharniers zu erkennen. Diese Lötung verband das Gewinde mit dem Scharnier, über welches die Blumenmutter geschraubt werden konnte (Abbildung 67, S.132). Diese Lötung ist gebrochen und das Gewinde steckt in der Blumenmutter fest.

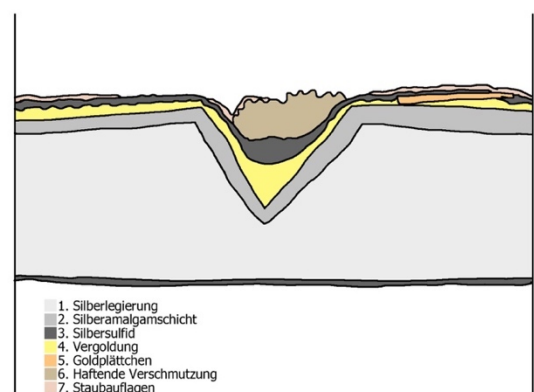
Die Anlauffarben sind ausgeprägt und in einigen Bereichen gut differenziert zu erkennen. Sie verlaufen in den Regenbogenfarben bis zur schwarzen voluminösen Korrosion (Abbildung 68, S.133). Um die schwarze Erhöhung ist ein breiter Bereich grauer, leicht bläulicher Farbe zu erkennen. Es ist exzeptionell für den schwarzen Bereich, eine Volumenzunahme festzustellen. Die voluminöse Schicht kann teilweise als gering haftend vorliegen. Die dünnen Schichten weisen eine stärkere Bindung zum Untergrund auf. Ausgeprägte krustige und schollenartige Korrosion hat sich in den Vertiefungen der Gravuren und allgemein den porösen Oberflächen gebildet (Grafik 44, S.133). Diese Korrosion scheint sich ausschliesslich auf der vergoldeten Oberfläche zu bilden.

Grafik 44 Stratigrafie mit Gravurschnitt und Goldplättchen
