**Ein Nautiluspokal des Historischen Museums Basel**  
**Von der Zustandsbetrachtung bis zur Konservierung und**  
**Restaurierung**

Bachelorarbeit von:  
Janine Meier

Für den Erhalt des:  
Bachelor of Arts HES-SO en Conservation  
Objets scientifiques, techniques et horlogers

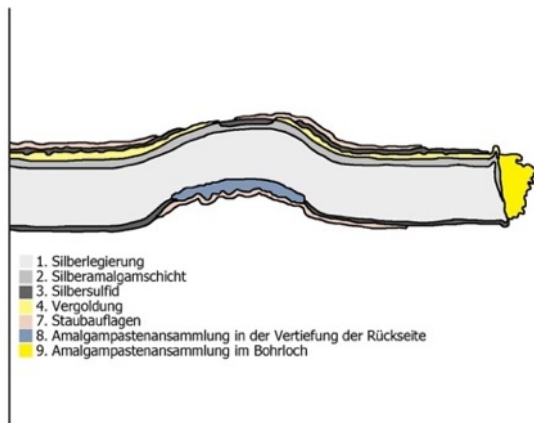
*Grafik 45 Stratigraphie mit Punzierung und Bohrlochkante*

Die einzigen stark beriebenen Bereiche zeigen sich an den Punzierungen der Spangen. Mittig ist eine dunkle, vertiefte Silberkorrosion direkt auf dem Grundmaterial entstanden (Grafik 45, S.134). Es sind starke Höhenunterschiede zu erkennen. Die Bereiche mit dem Verlust der Vergoldung gehen in die Tiefe und die Vergoldung darum bildet einen Absatz mit starker Kante um das Grundmaterial. Um das Grundmaterial ist ein Bereich nicht korrodierte Vergoldung zu erkennen. Auf der Rückseite ist in einigen Vertiefungen der Punzierungen eine stark poröse Oberfläche zu erkennen. Farblich sind bläulich schwarze wie auch goldene Bereiche im porösen Bereich zu erkennen. Auf der Rückseite ohne Vergoldung ist eine gleichmässige und dünnere schwarze Korrosion mit gleichmässiger Adhäsion zum Untergrund festzustellen.

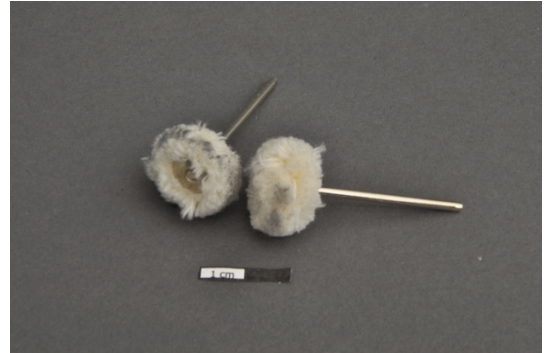
Mit der Polierschwabbel und Ethanol ist bereits ein deutlicher Abtrag zu erkennen. Die Schleifstruktur hat jedoch nicht darunter gelitten. Bei der zusätzlichen Verwendung von Kreide ist die Struktur schnell entfernt und polierte Bereiche entstehen. Vertiefungen sind mit der Polierschwabbel nur gering erreichbar. Der Abtrag ist deutlich zu stark und somit nicht geeignet für den möglichst minimalen Eingriff in die Objektoberfläche.

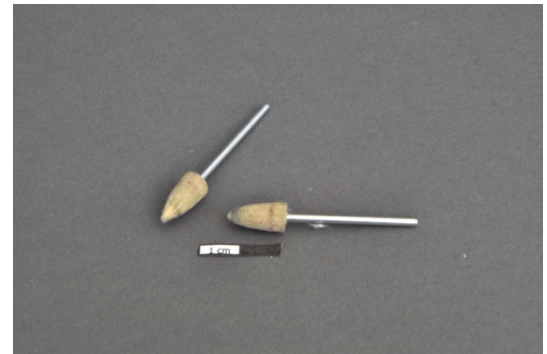
Mit dem Polierfilz wird die Anlaufschicht auch ohne Zufügen von Calciumcarbonat sehr schnell und unregelmässig entfernt. Es bleiben starke Spuren sichtbar. Mit Kreide und Ethanol ist mit geringer Berührung bereits eine polierte Oberfläche zu erkennen, womit der Polierfilz nicht für die Freilegung des Pokals geeignet ist.

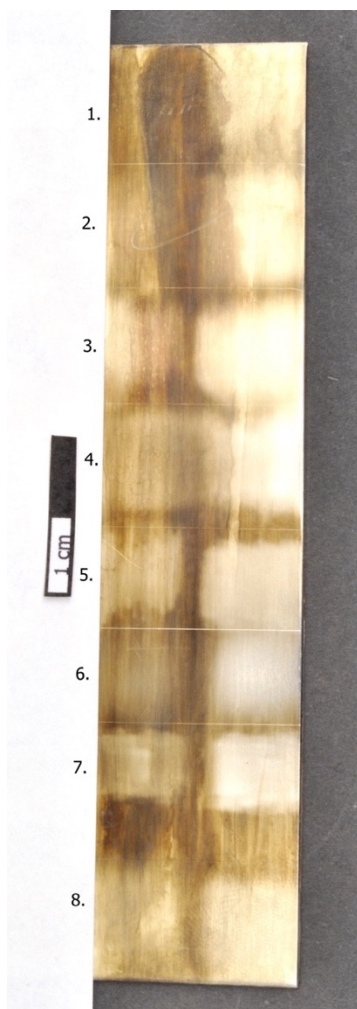
Der Polierfilz und der Borstenpinsel in beiden Varianten hinterlassen Spuren auf der Oberfläche. Sie werden daher in dieser Weise als Methode für die Freilegung ausgeschlossen. Die Polierschwabbel sowie die Watte im Mandrel erzeugen sehr schnell eine freigelegte Oberfläche mit polierten Bereichen, was ebenfalls keinem gewünschten Zustand entspricht. Die besten Ergebnisse konnten mit der Textilrondelle im Mandrel und dem Textil von Hand erzeugt werden, wobei der langsamere Abtrag mit dem Mikrobohrmotor betont werden muss. Die Struktur konnte bei beiden erhalten bleiben. Der Wattetupfer mit Calciumcarbonat und Ethanol weist ebenfalls ein gutes Ergebnis auf, auch wenn der Abtrag sehr schnell erfolgt und daher mit Vorsicht von statten gehen soll.

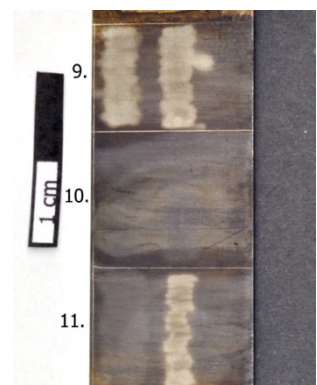
Abbildung 85 Vorversuche 9. - 11.

Nach den Vorversuchen wird der Polierfilz für weitere Tests ausgeschlossen. Bei der Watte im Mandrel werden weitere Tests mit sehr geringer Umdrehungszahl, Druck und Watterondellen durchgeführt. Beim Borstenpinsel wird ein weicherer Pinsel für die weiteren Versuche verwendet. Die Polierschwabbel erzeugt einen starken Abtrag, daher wird sie für weitere Tests ausgeschlossen. Alle drei Strahlmittel sind für die Freilegung ungeeignet und werden somit ebenfalls ausgeschlossen.

Die Schallzahnbürste erwies nur eine geringe freilegende Wirkung. Jedoch wird eine gute Reinigungswirkung vermutet. Die Nachreinigung zur Entfernung des Calciumcarbonats wird mit der Schallzahnbürste in den weiteren Versuchen getestet.

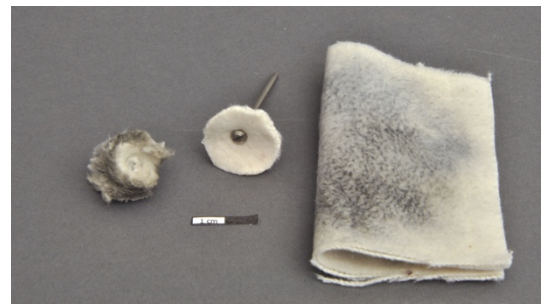
Mit dem Zusatz von Kreide konnten die erhöhten Bereiche der Versuchsspange mit sehr geringem Druck und 2000 Umdrehungen / min. entfernt werden. In den Vertiefungen blieb die Anlaufschicht jedoch vorhanden. Nach der Anwendung konnten Reste einer geringen Menge an Kreide auf der Oberfläche festgestellt werden.

*Abbildung 86 Mandrel mit Baumwollmoltonrondellen und Baumwollmolton*

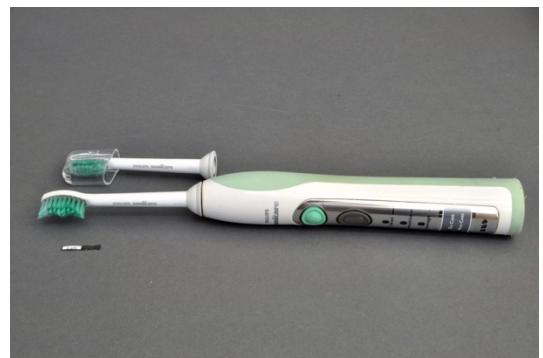
Um die Rückstände der Kreide zu entfernen, wurden drei verschiedene Methoden getestet. Der Wattetupfer, ein weicher Pinsel und eine Schallzahnbürste mit Kunststoffbürsten. Die beste reinigende Wirkung zeigte dabei die Schallzahnbürste. Der Nachreinigungsprozess ist zeitintensiv und erzeugt eine weitere Freilegung und somit zusätzliche mechanische Beanspruchung der Materialoberfläche. Deshalb ist eine Methode, welche geringe Rückstände hinterlässt und schonend in Bezug auf die mechanische Beeinträchtigung der Vergoldung ist, zu finden.

*Abbildung 87 Schallzahnbürste für die Nachreinigung*

Die Nachreinigung wird mit einer Schallzahnbürste erfolgen. Das Ziel ist es, möglichst alle Kreidereste zu entfernen, um deren korrosionsfördernden Einfluss auf die weitere Alterung zu verhindern.

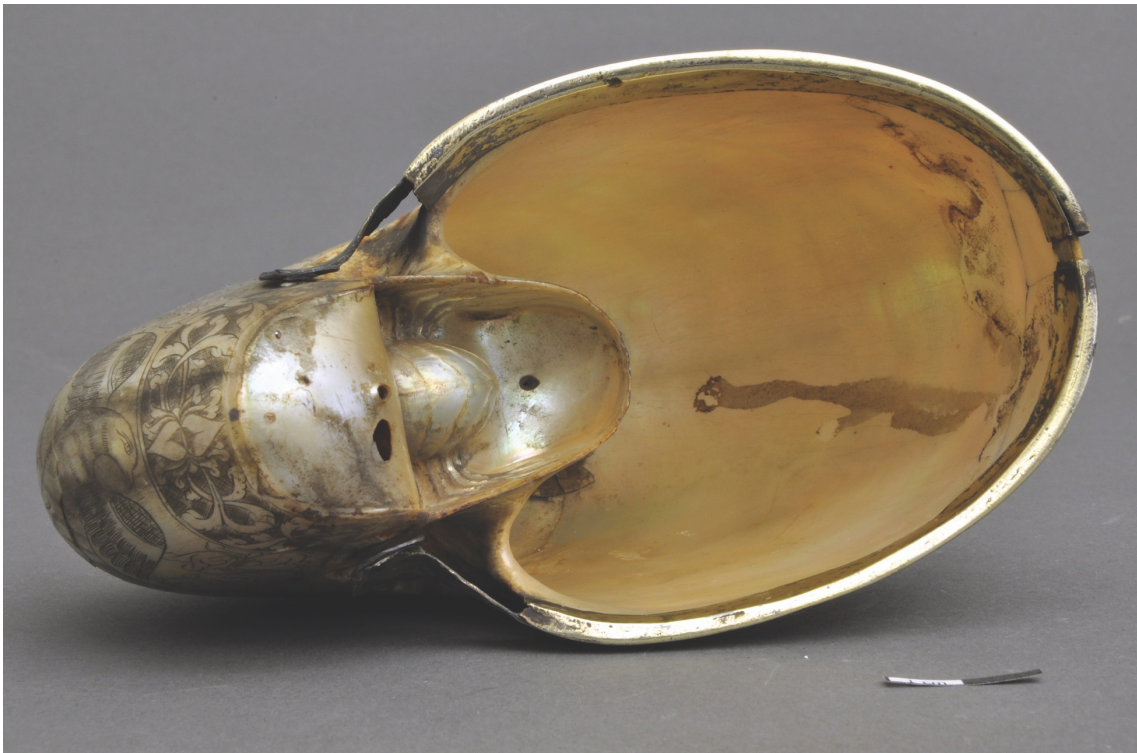
Die Nautiluschale ist mit der Lippenrandfassung, jedoch nicht mehr mit der restlichen Fassung verbunden. Die Lippenrandfassung sitzt fest auf dem Rand der Mündungskammer. Bei der Lippenrandfassung handelt es sich um zwei sich mittig am Bug nicht berührende Fassungen aus vergoldetem Silberblech (Abbildung 88, S.172). Das Silber weist eine starke, gleichmässig bläulich-schwarz korrodierte Oberfläche auf. Nur der horizontale Bereich der oberen Kante weist eine etwas hellere Oberfläche auf. An der Lötstelle zu den Blechen mit Loch, welche beidseitig die Durchbohrung der Wirbelachse umfasst, sind grüne Korrosionsprodukte zu erkennen. Es ist eine verstärkte Korrosion im Vergleich zu den anderen Silberbestandteilen festzustellen (Tabelle 1, S.33).

*Abbildung 88 Die Nautiluschale mit Sicht in die Mündungskammer, ungereinigt*

Die Reinigung wird mit Wattetupfer und destilliertem Wasser durchgeführt (Krebs 1991, S. 213 und Dramm 2001). Ein Test mit dieser Methode im Kielbereich hat gezeigt, dass damit die Verschmutzungen sehr effektiv gelöst werden können, ohne die Schwärzungen der Gravuren zu beeinträchtigen. Es bleiben keine schädigenden Rückstände der Methode auf der Oberfläche zurück.

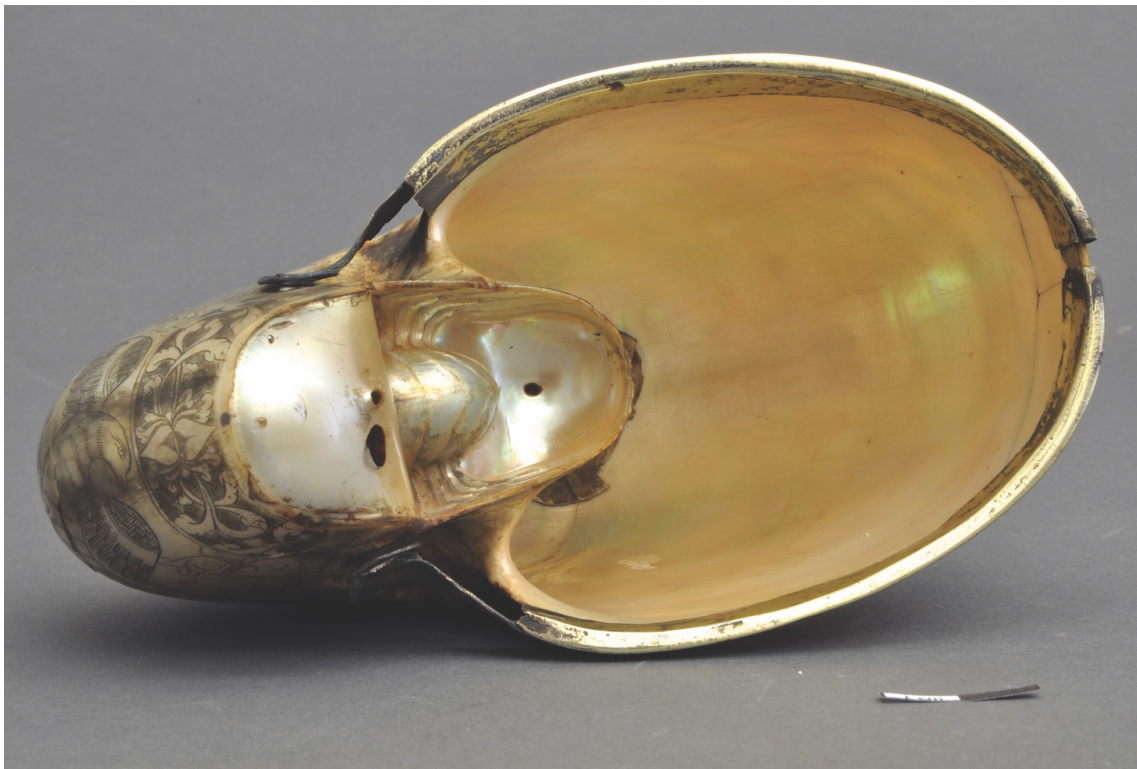
*Abbildung 89 Die Nautiluschale mit Sicht in die Mündungskammer, mit Wattetupfer und dest. Wasser gereinigter Innenbereich*

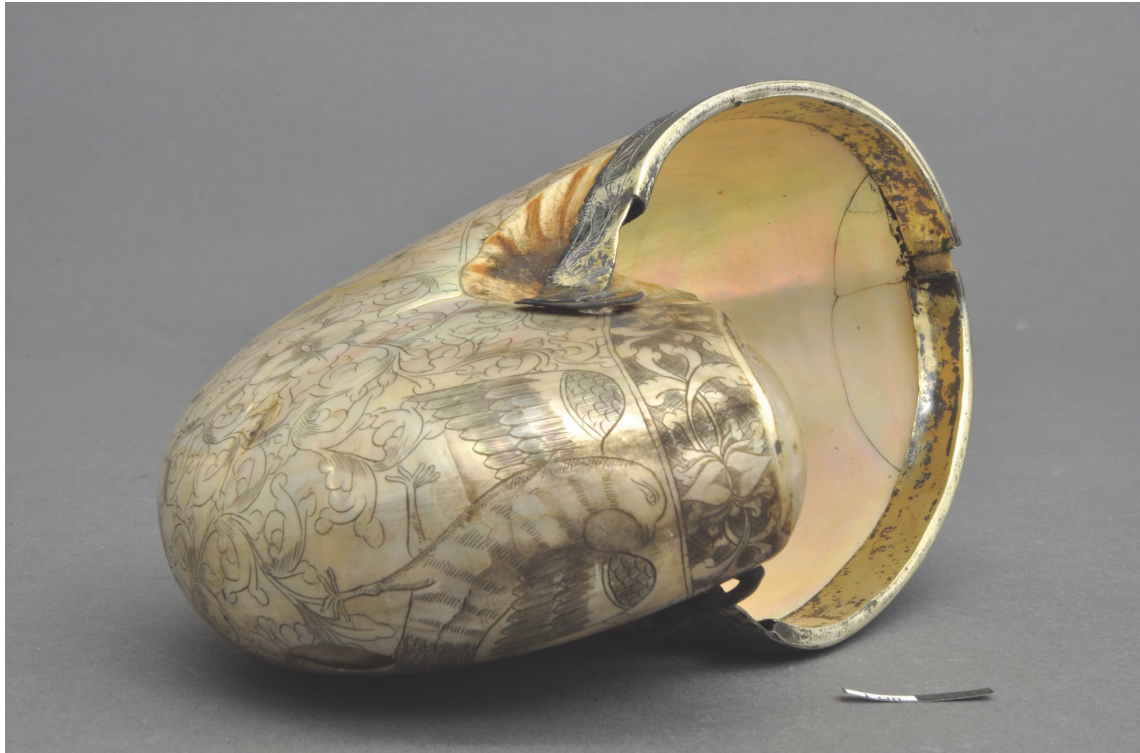
*Abbildung 90 Die Nautilusschale mit Verschmutzungen entlang der Heckspangenposition*

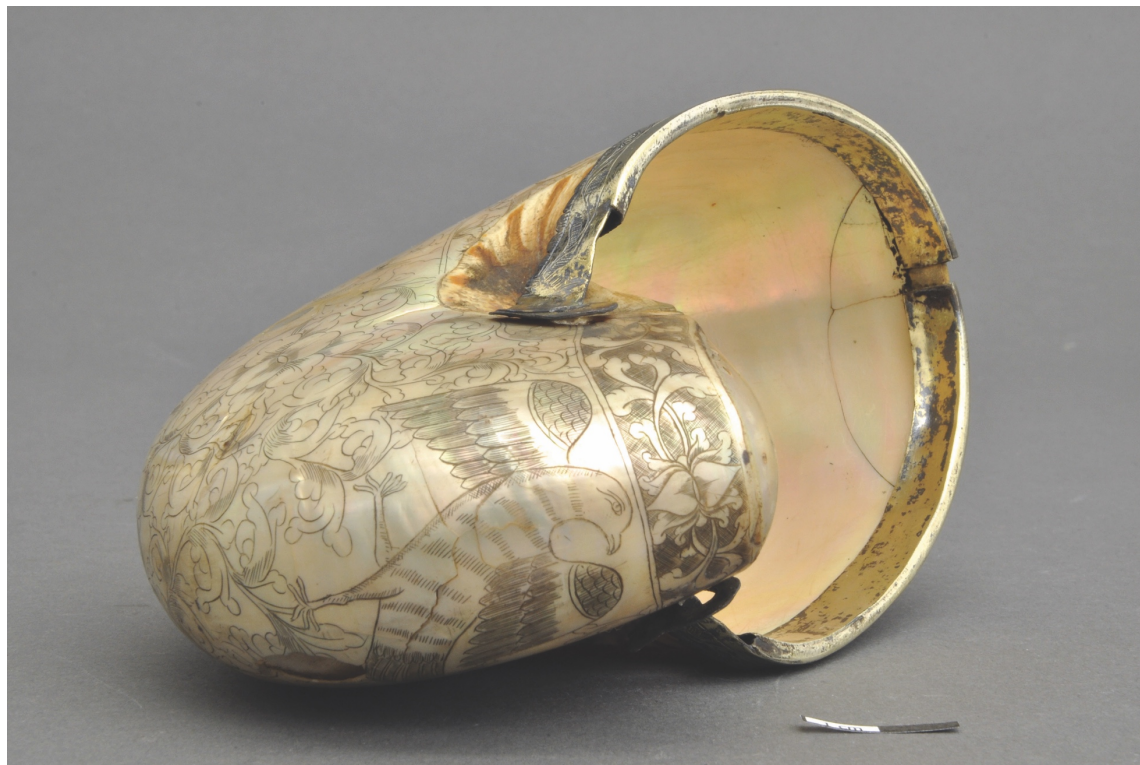
*Abbildung 91 Die Nautilusschale mit Wattetupfer und dest. Wasser gereinigtem Heck*

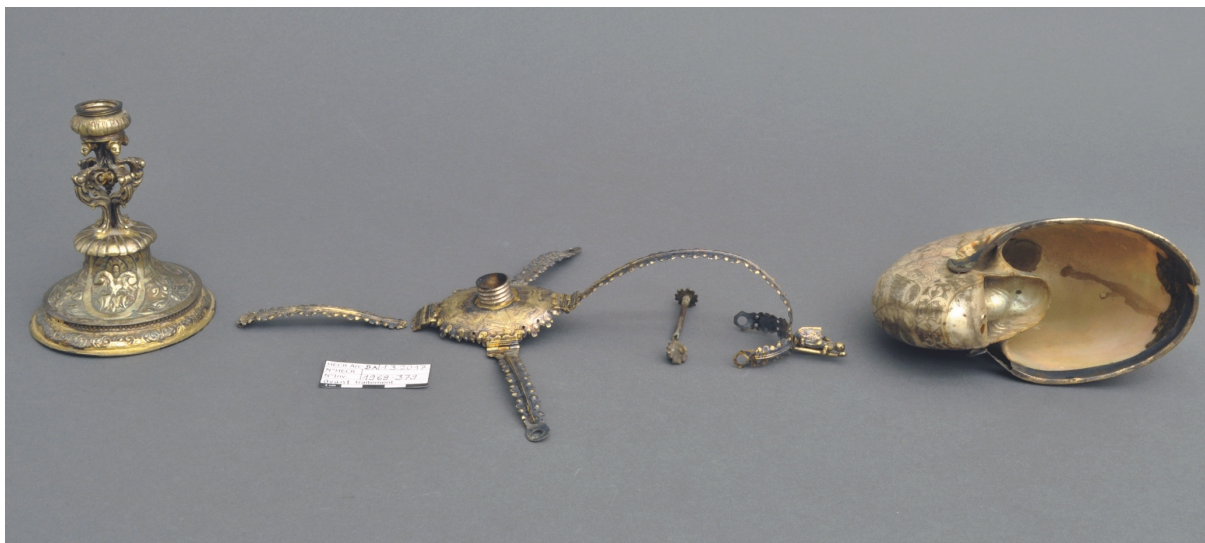
*Abbildung 92 Alle sechs Einzelteile des Nautiluspokals vor den Massnahmen*

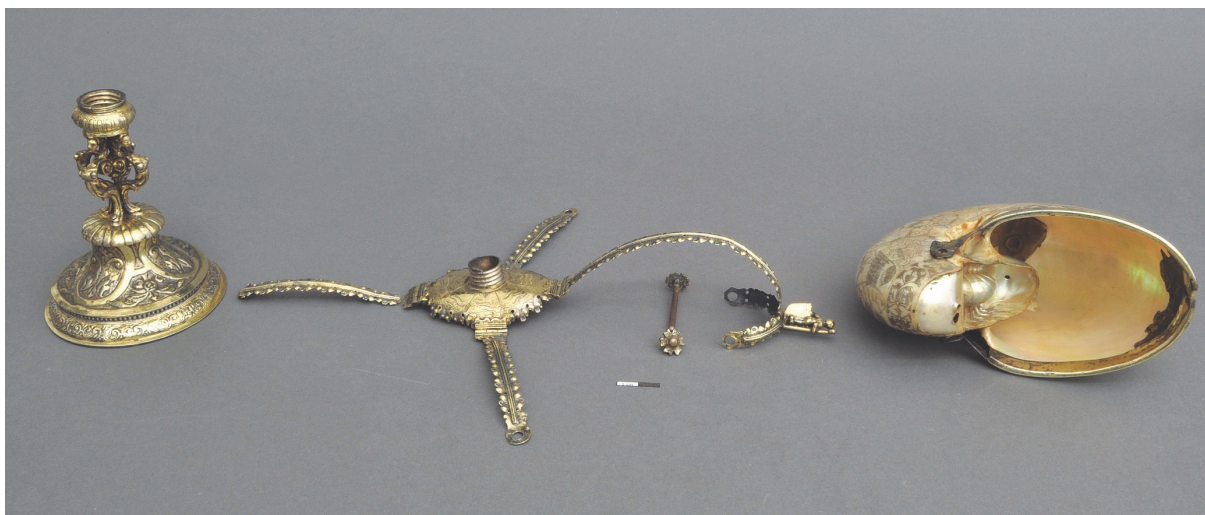
*Abbildung 93 Alle sechs Einzelteile des Nautiluspokals nach der Durchführung der Massnahmen*

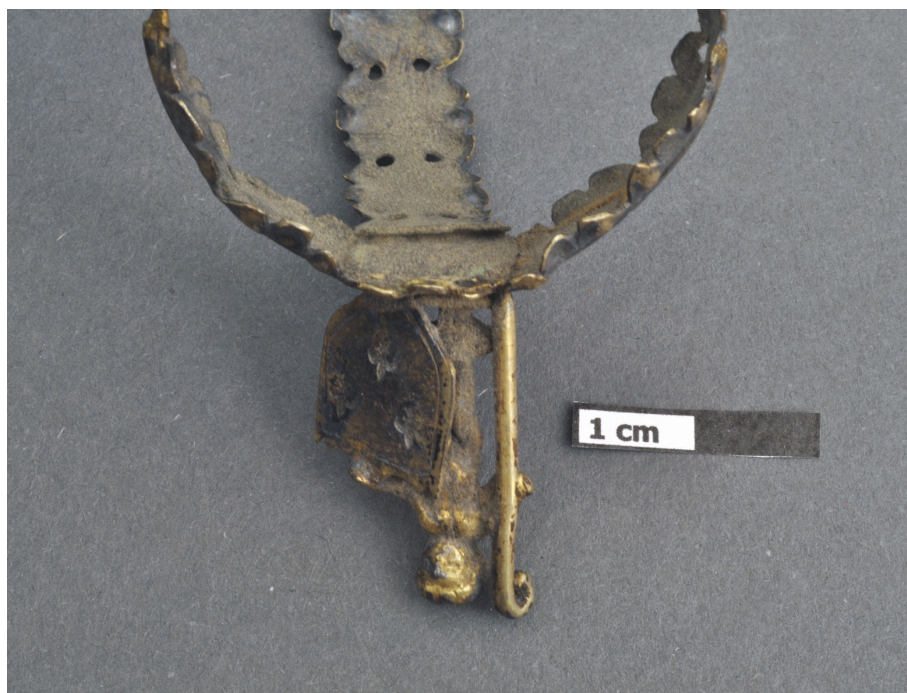
*Abbildung 94 Die Wirbelbekrönung, Vorzustand*

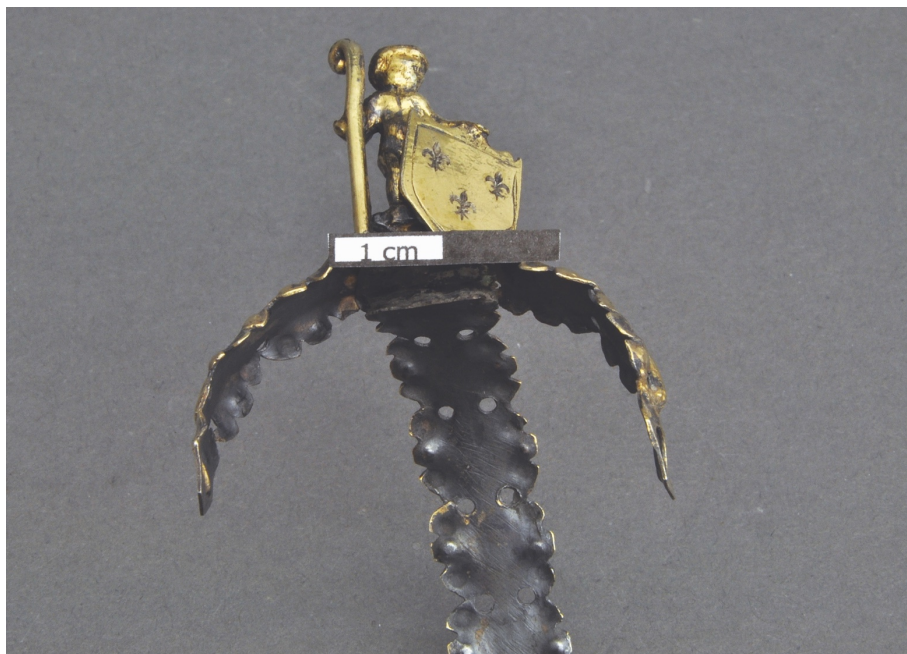
Die Fassung bildet das Verbindungsglied des Nautilus und des Schafts sowie das Bett der Nautiluschale. Das Herz der Fassung bildet das Kielbett (Grafik 3, S.15, 6), in welchem der Nautilus mit seinem Kiel liegt. Das Kielbett ist mit Akanthusblättern umrahmt und mit Blütenblättern graviert. Mittig befindet sich ein Gewinde (7). Dieses findet sein Gegenstück am Schaft. Die vier Scharnierspangen welche den Nautilus umfassen, zeigen parallel verlaufende, stark stilisierte Akanthusblätter mit aufgelöteten Mittelprofilen (8 und 12). Die Scharnierverbindungen (1 - 5) zum Kielbett sind beidseitig mit Zierblechen (5) gestaltet, welche zusätzlichen Halt ergeben. Am Ende der Heckspange ist eine weitere Spange angebracht, die Wirbelspange (11). Die Weichlötstelle wurde mit einem dünnen Blech (10) verstärkt. Die Wirbelbekrönung (13 - 15) besteht aus einer Figur mit Stab und einem Schild. Der zugespitzte Dreiecksschild<sup>8</sup> weist um die drei Lilien keine Tinktur auf (Abbildung 95, S.175).

*Abbildung 95 Die Wirbelbekrönung, Endzustand*

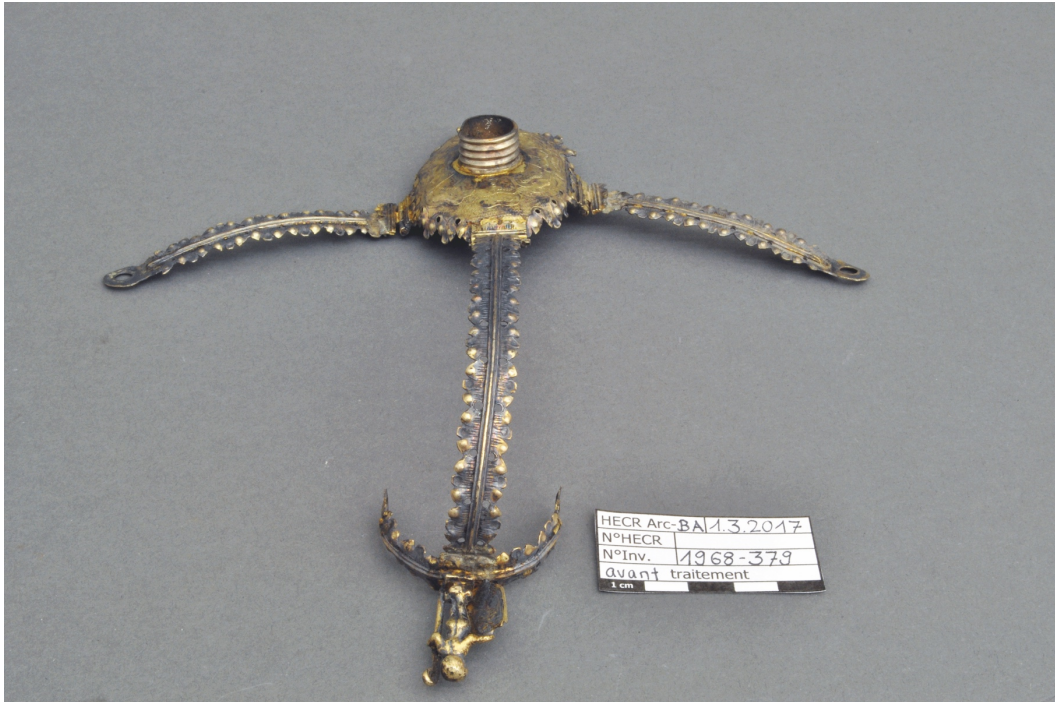
Abbildung 96 Die Fassung, Vorzustand

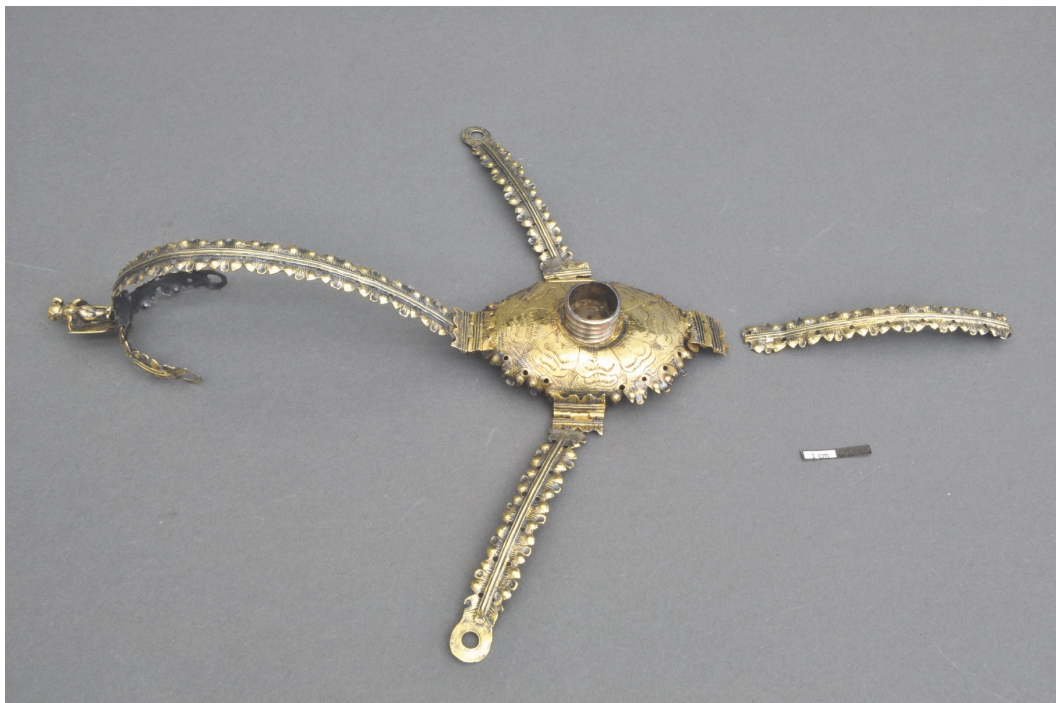
Abbildung 97 Die Fassung, Endzustand

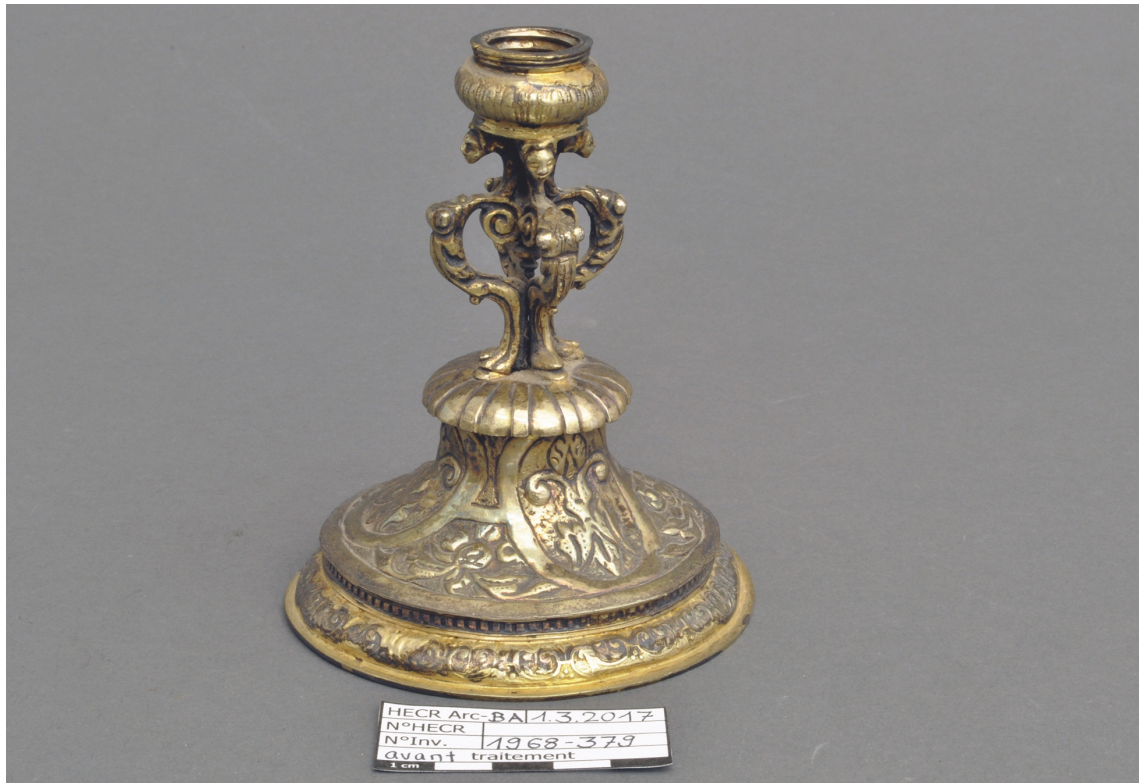
Abbildung 98 Der Schaft und der Fuss, Vorzustand

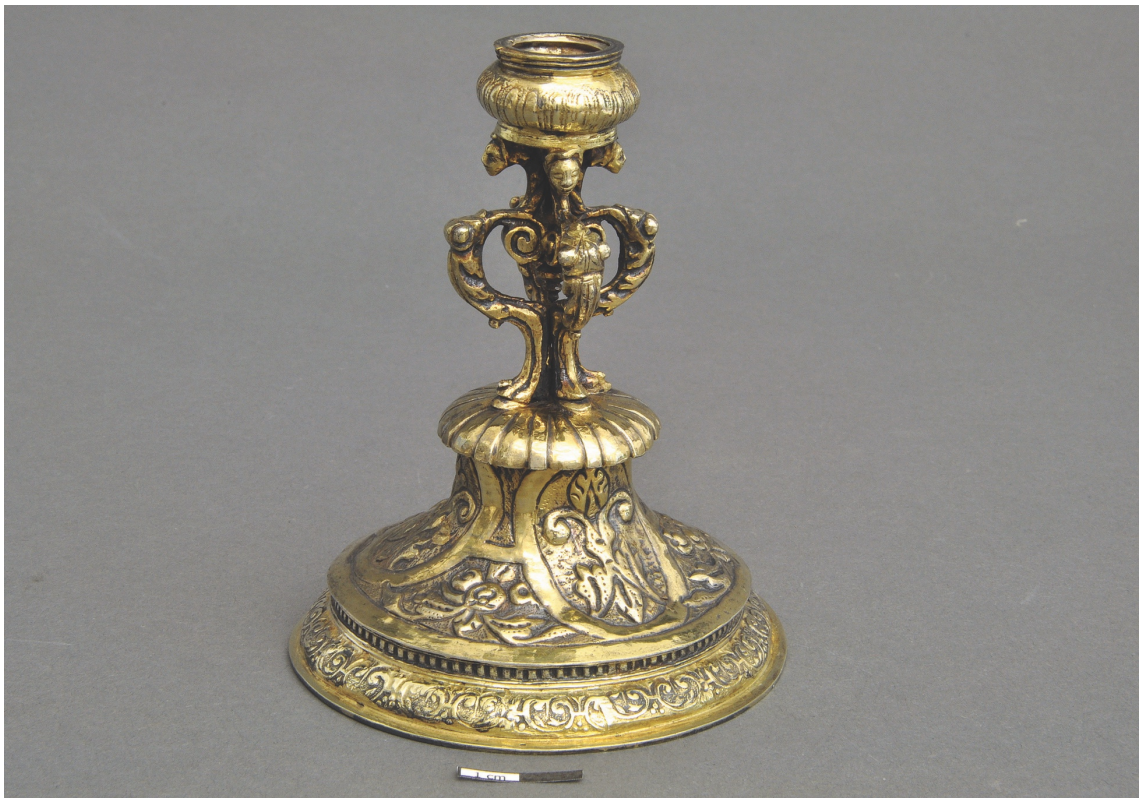
Abbildung 99 Der Schaft und der Fuss, Endzustand

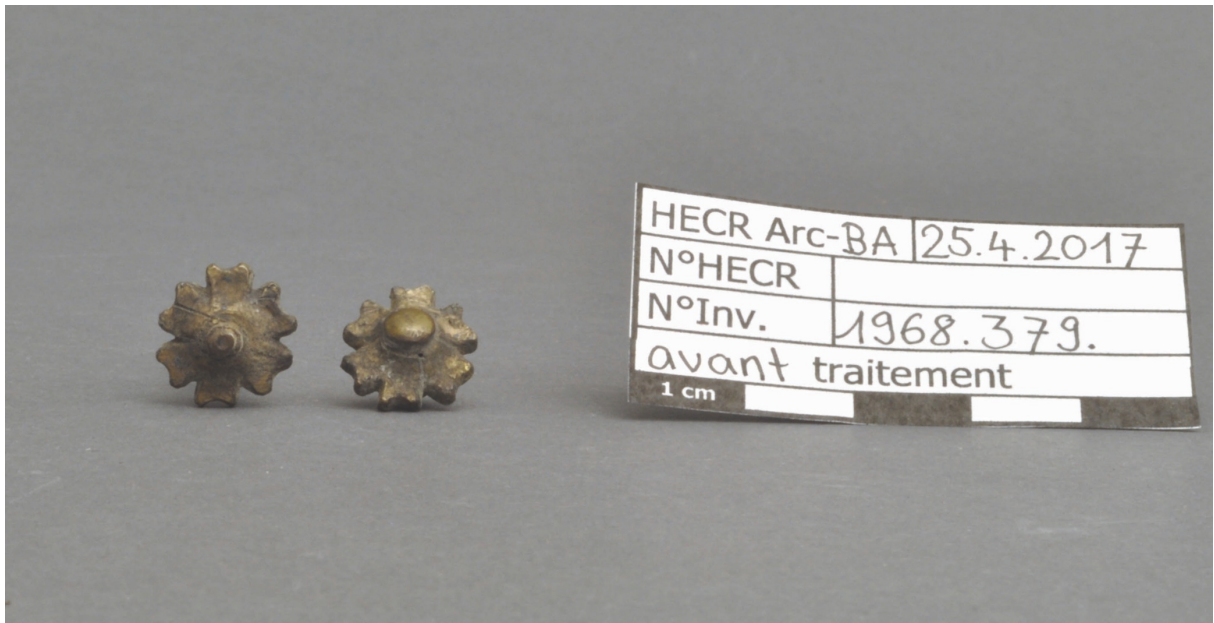
Beide Blumenmuttern weisen eine stark gedunkelte Oberfläche auf. Die Muttern sind aus einer vergoldeten Silberlegierung gefertigt. Das Scharnier und das Gewinde sind hingegen aus Kupferlegierungen, wie die XRF-Analysen ergaben (Anhang 5, S.83). Die Oberfläche der Blumenmuttern sind mit Feileinkerbungen und Verletzungen durch Zangen bedeckt (Abbildung 101, S.178). Auf der Blumenmutter mit Gewinde sind an der Rückseite weisse Ablagerungen zu erkennen, in welchen zusätzlich grüne Korrosionsprodukte vorhanden sind (Tabelle 133). Auf dem gesamten Scharnier sind grüne Korrosionsprodukte zu erkennen. Es ist auffallend, dass die Korrosionsprodukte an den Rändern der Lötungen voluminöser sind. Das Ende des nicht verlöteten Scharniers ist einseitig aufgebogen. Es sind Reste einer Lötung zu erkennen. Das weisse Lot ist gut auf der kupferfarbenen Oberfläche des Scharniers zu erkennen. Diese Lötung verband das Gewinde mit dem Scharnier, über welches die Blumenmutter geschraubt werden konnte (Abbildung 67, S.132). Diese Lötung ist gebrochen und das Gewinde steckt in der Blumenmutter fest.

Abbildung 100 Die Blumenmuttern, Vorzustand

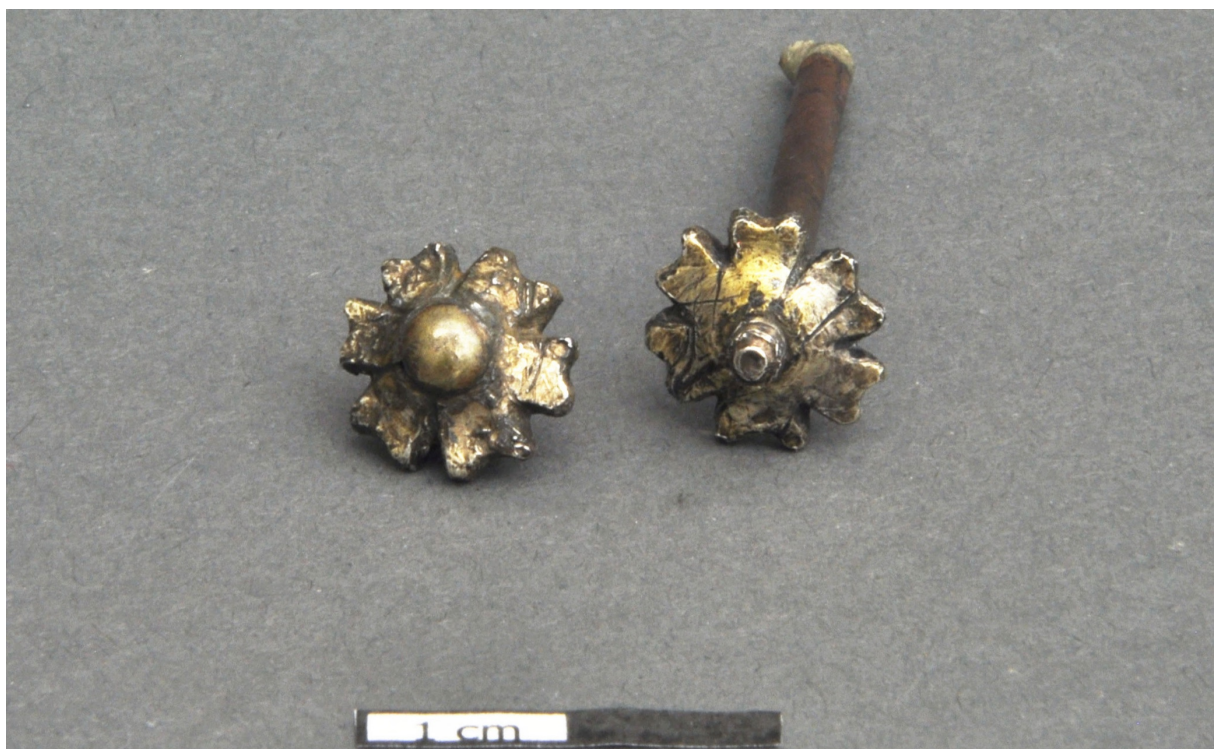
Abbildung 101 Die Blumenmuttern, Endzustand
