## **Corrosion des alliages d'aluminium des circuits de refroidissement à eau de véhicules en contexte patrimonial**

**Diagnostic à l'aide d'outils d'analyse portables et en libre accès sur un corpus de véhicules conservés au Musée National de l'Automobile de Mulhouse (Collection Schlumpf)**

Mémoire présenté par :  
Granget Elodie

Master of Arts HES-SO in Conservation-restoration  
Orientation objets scientifiques, techniques et horlogers

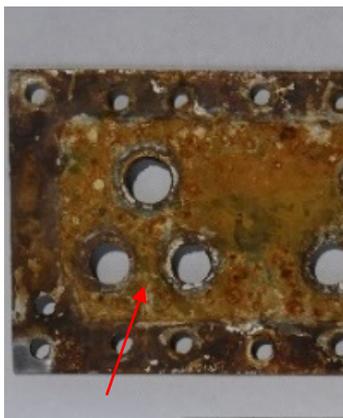
pièces (flèches rouges Figure 8 et Figure 9). Il s'agirait de concrétions formées par précipitations de sels insolubles, probablement du tartre et calcaire avec des produits ferreux transportés par le liquide de refroidissement depuis d'autres parties du circuit.

Figure 8: Dépôt sur la face de la plaque de joint B37 en contact avec le liquide de refroidissement.

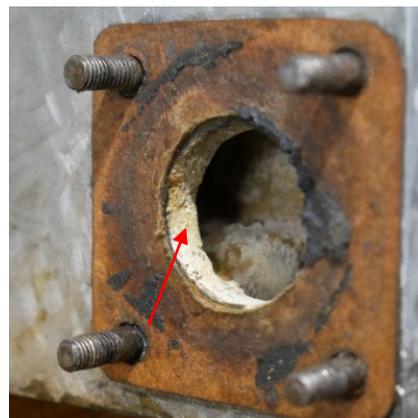
Figure 9: Dépôt dans les doubles parois de la boîte à cames B37, visuellement accessibles après le retrait d'une pipe.

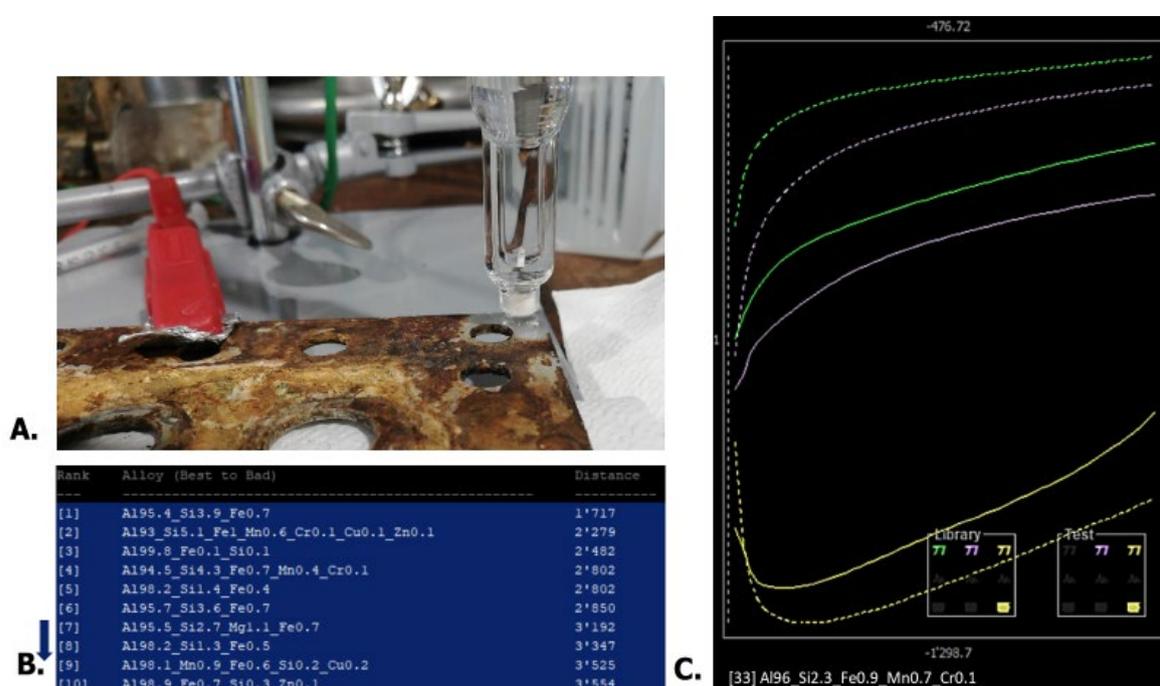
##### 1.1.1. Bugatti Type 37 (B37 c) – Plaque de joint

Figure 23: B37 c – Plaque de joint. A. Localisation de la mesure. B. 10 meilleures correspondances selon le mode Proposals de l'interface de DiscoveryMat. C. Tracés comparatifs avec la meilleure correspondance [33].

Pour la plaque de joint de la Bugatti Type 37, la mesure a été prise à l'un des angles, sur la face en contact avec le bloc moteur (Figure 23 A.). En comparant les tracés obtenus avec ceux des alliages de la base de données selon le mode « Proposals » les résultats sont médiocres à mauvais (Figure 23 B.). Les mêmes conclusions sont obtenues selon le mode « Graphs ». Seule la comparaison avec la 33<sup>ème</sup> suggestion de la base de données indique des tracés approchants, c'est-à-dire parallèles mais sans se superposer, comme le montre la Figure 23 C. (tracés du matériau étudié en trait plein et ceux de la 33<sup>ème</sup> suggestion de la base de données en trait pointillé - Evian : vert ; Nitrate de potassium : rose ; Sesquicarbonate de sodium : jaune). A noter également que les résultats des vignettes sont proches. Sur cette base, le métal étudié pourrait être un aluminium faiblement allié Al-Si-(Fe) (Si entre 2,3 et 2,6%).

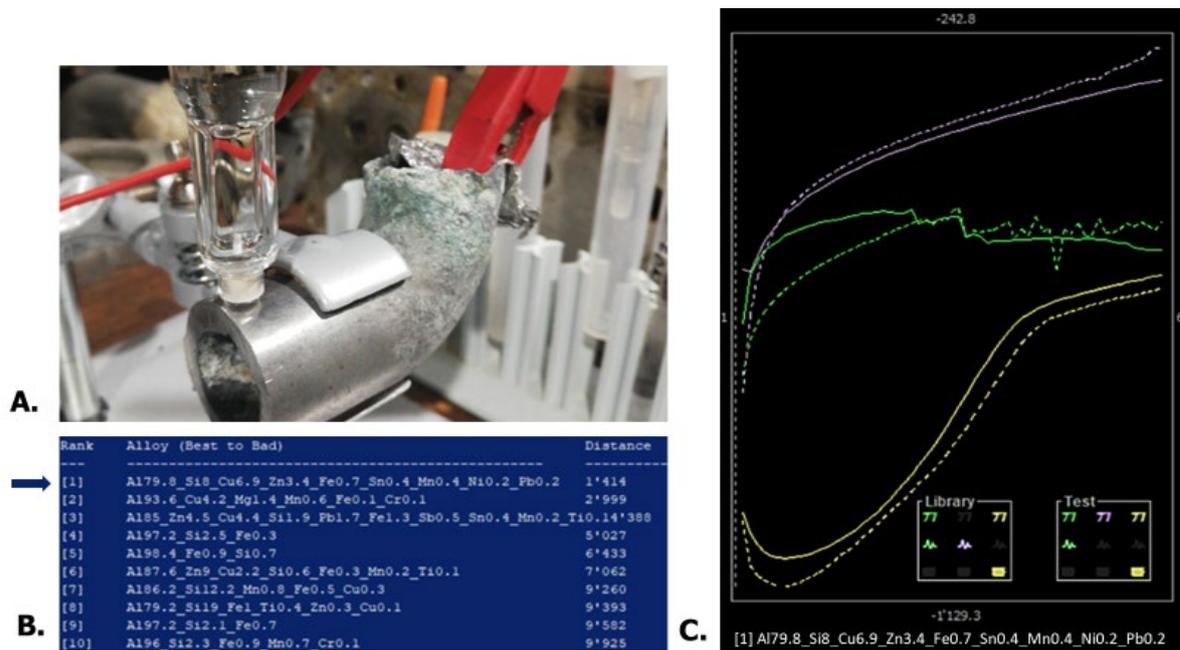
Figure 24: Bx – Pipe. A. Localisation de la mesure. B. 10 meilleures correspondances selon le mode Proposals de l'interface de DiscoveryMat. C. Tracés comparatifs avec la meilleure correspondance [1].

Pour la pipe de la Bugatti Type inconnu, la mesure a été prise sur l'extrémité non corrodée (Figure 24 A.). En comparant les tracés avec les alliages de la base de données, les distances de similarité sont médiocres à mauvaises (Figure 24 B.). La Figure 24 C. montre que la première suggestion présente, en plus d'une relativement faible distance de similarité, des tracés approchant avec des vignettes assez similaires. Sur la base de ces propositions, il pourrait s'agir d'un alliage Al-Si-Cu-Zn.

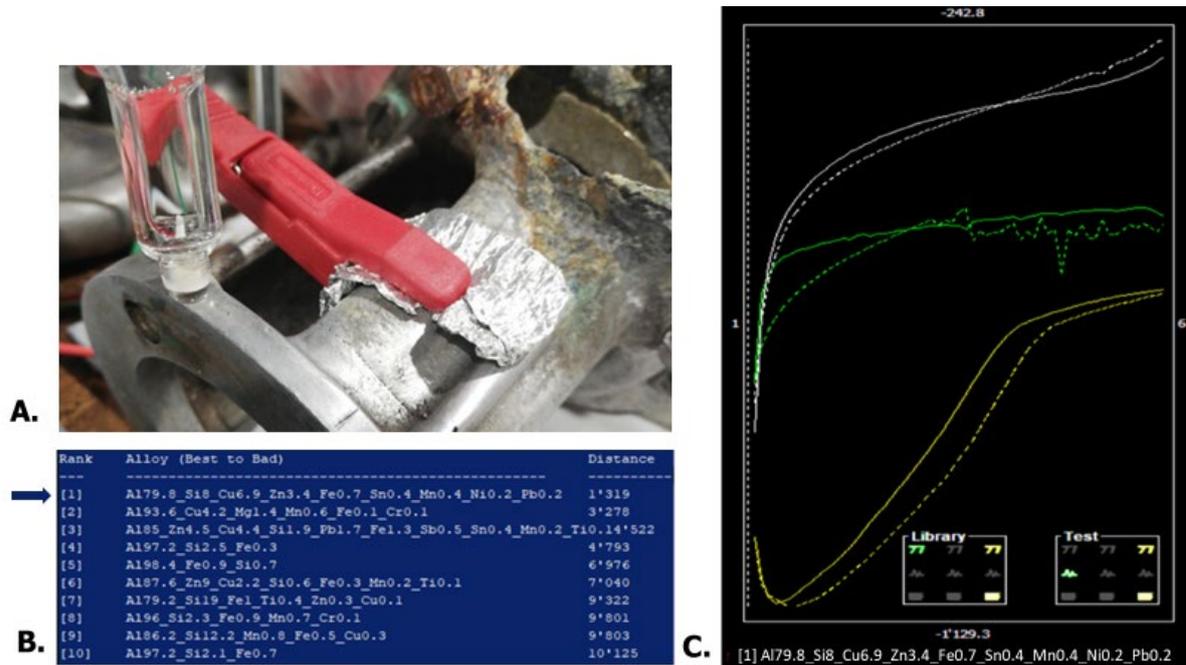
Figure 25: HSx a - Pompe corps. Localisation de la mesure. B. 10 meilleures correspondances selon le mode Proposals de l'interface de DiscoveryMat. C. Tracés comparatifs avec la meilleure correspondance [1].

La mesure du corps de la pompe à eau Hispano-Suiza a été prise sur la tranche de la fixation (Figure 25 A.). En comparant les tracés avec les alliages de la base de données, la correspondance en termes de distance de similitude est médiocre à mauvaise (Figure 25 B.). La première suggestion, dont les tracés sont comparés sur la Figure 25 C, montre une correspondance satisfaisante (sauf pour  $\text{KNO}_3$  ou un recoupement est constaté au milieu des tracés), même si les vignettes sont assez différentes. Sur la base de ces propositions, il pourrait s'agir d'un alliage Al-Cu-Si-Zn.

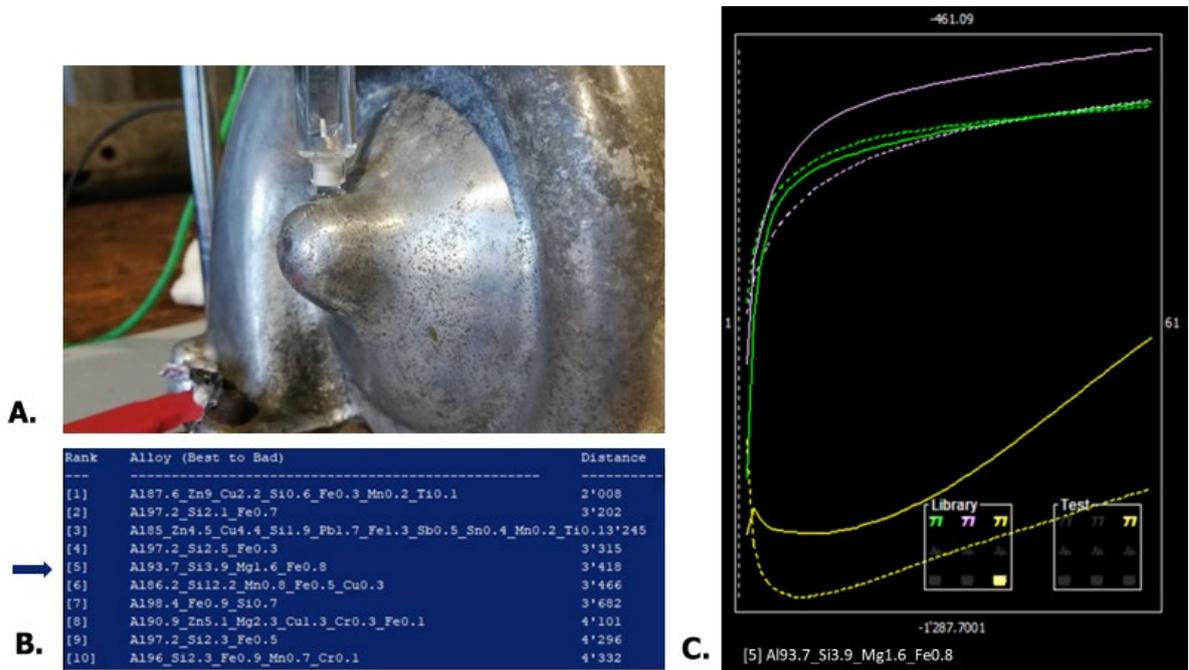
Figure 26: HSx b - Pompe couvercle. Localisation de la mesure. B. 10 meilleures correspondances selon le mode Proposals de l'interface de DiscoveryMat. C. Tracés comparatifs avec la meilleure correspondance [5].

La mesure du couvercle de la pompe à eau Hispano-Suiza a été prise sur la pointe au centre du couvercle (Figure 26 A.). En comparant les tracés avec les alliages de la base de données, les distances de similarité sont médiocres à mauvaises (Figure 26 B.). La 5<sup>ème</sup> suggestion montre enfin une correspondance des tracés jugée satisfaisante (Figure 26 C.) bien que les vignettes soient sensiblement différentes. Sur la base de ces propositions, il pourrait s'agir d'un alliage Al-Si.

Cette pompe à eau est a priori composée de deux alliages d'aluminium différents. Le couvercle est un Al-Si et le corps un Al-Cu-Si-Zn.

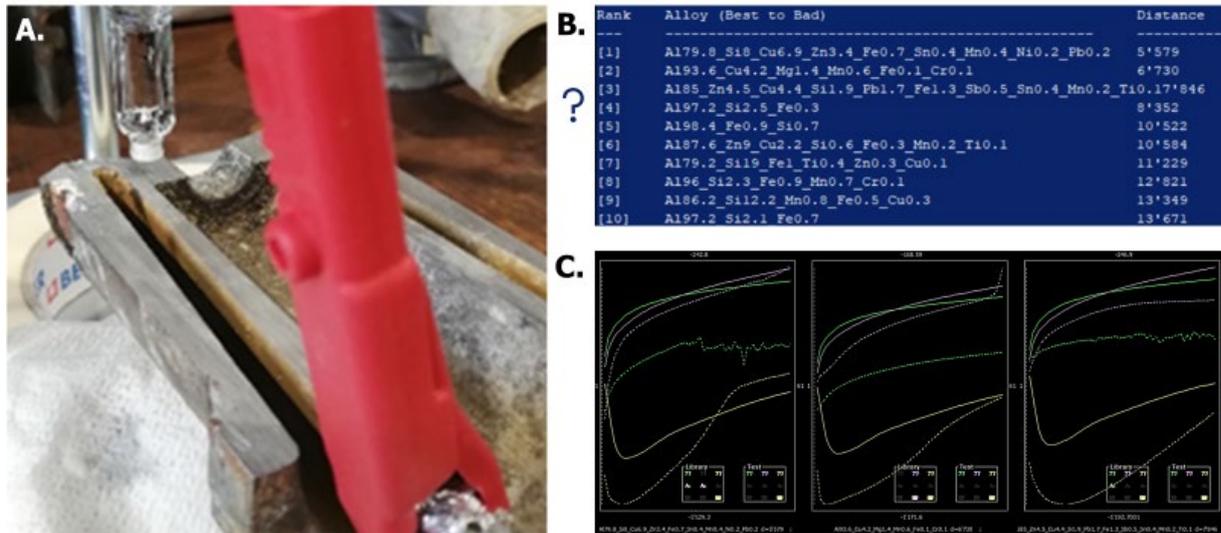
Figure 27: PDJ b 1/2 contre-piston. Localisation de la mesure. B. 10 meilleures correspondances selon le mode Proposals de l'interface de DiscoveryMat. C. Tracés comparatifs avec les 3 premières correspondances [mauvaises].

Le ½ contre-piston Panhard est une pièce d'étude tranchée dans la longueur. La mesure a été prise sur la ligne de coupe à proximité de l'emplacement de la bougie (Figure 27 A.). En comparant les tracés avec les alliages de la base de données, les distances de similarité sont mauvaises (Figure 27 B.). Aucune comparaison de tracés ne présente de correspondance satisfaisante. La Figure 27 C. montre les comparaisons des trois premières suggestions de la base de données. Malgré tout, il pourrait s'agir d'un alliage Al-Cu-Si-Zn.

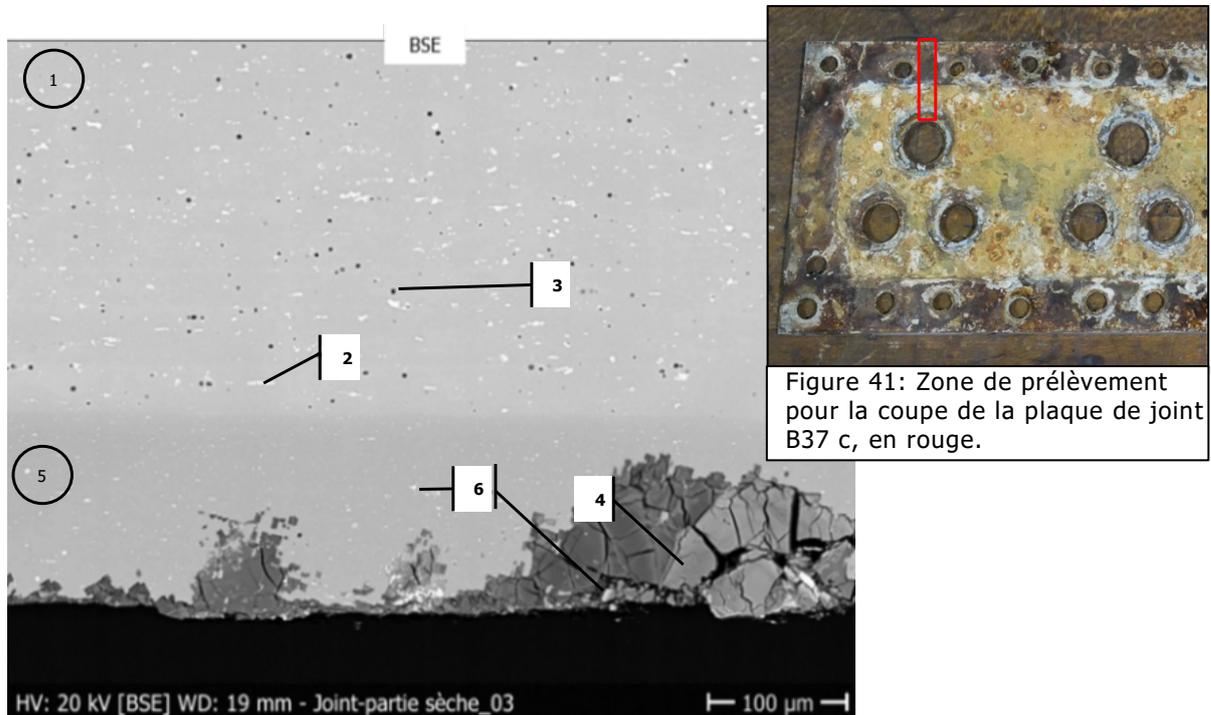
Figure 40: Image *BSE* (Backscattered Electron – Electrons rétrodiffusés) en coupe de la plaque de joint B37 c, zone en contact avec le bloc à cylindres en fonte d'acier. ©Ramseyer He-arc 2020.

1 : alliage Al-Cu avec Mg et Mn.  
2 : inclusions riches en Cu.  
3 : pores.

4 : produits de corrosion.  
5 : aluminium très pur (traces de Fe).  
6 : inclusions Si-Fe.

Le métal support est poreux et contient des inclusions de Cu (3. Figure 40). Ces inclusions sont allongées et orientées ce qui indique une mise en forme par laminage à chaud. L'analyse semi-quantitative SDE montre qu'il s'agit d'un alliage de la famille du Duralumin ( $Al_{94}Cu_{3.8}Mg_{2}Mn_{0.7}Si_{0.1}$ ). Ce métal est co-laminé entre deux feuilles d'aluminium très pur (SDE :  $Al_{99.6}Fe_{0.3}Si$ ), non poreux et avec de petites inclusions orientées riches en Fe et Si (6. Figure 40). Le co-laminage offre une protection contre la corrosion du métal support tout en lui conservant ses bonnes propriétés mécaniques.

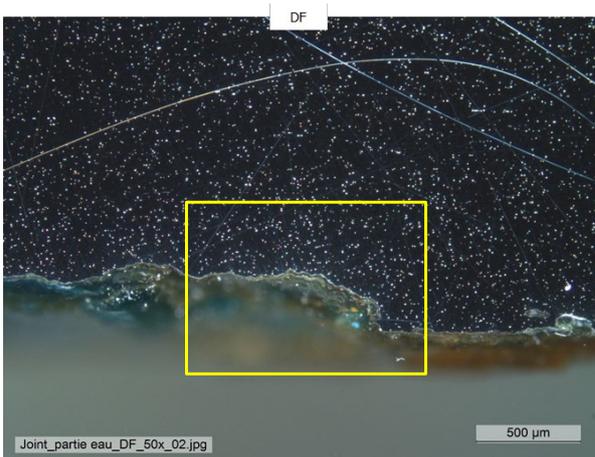
Les zones en contact avec le liquide de refroidissement (zone 2) ont perdu la majeure partie du métal co-laminé. La surface est couverte d'une épaisse couche de produits de corrosion pollués de produits ferreux et probablement du calcaire et du tartre (CP1) et percée par endroits d'efflorescences vertes (CP2). Les observations en coupe ont permis de montrer que sur cette zone, la feuille d'aluminium co-laminée est absente, laissant le métal support exposé (Figure 43). Une corrosion transgranulaire uniforme dont les produits sont très friables progresse alors à cœur (CP1 Figure 44). Par endroits, de larges inclusions de Cu conservées dans la CP1 se corrodent également, créant les efflorescences vertes observées (CP2 Figure 44). La partie supérieure chargée de dépôts de la couche CP1 n'a pas pu être conservée lors du prélèvement. Il n'a donc pas été possible de caractériser les espèces chimiques polluantes ces produits. Les points EDX sur la partie de CP1 proche du métal ont cependant révélé la présence de P, S, Ca, Fe dans les oxydes d'aluminium (Figure 45). Ces éléments peuvent avoir été transportés par le liquide de refroidissement.

Figure 43: Image MO en champ sombre de la pièce B37 c. Le cadre jaune localise la Figure 42. ©Ramseyer He-arc 2020.

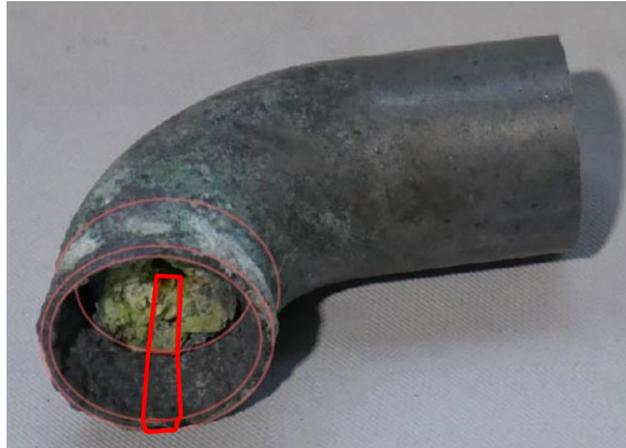
Figure 47 : Zone de prélèvement pour la coupe de la pipe bouchée de Bx, en rouge épais.

La zone de prélèvement de cette pièce est indiquée sur la Figure 47. On observe au moins 3 phases dans cet alliage (Figure 48). Une première phase *proeutectique*<sup>102</sup> homogène formant les dendrites, il s'agit d'un mélange d'Al, Cu, Fe, Zn (SDE : Al89Cu7Zn2.5Fe1Si0.5). Par endroits, on trouve un mélange eutectique avec une deuxième phase plus riche en cuivre et appauvrie en zinc puis une troisième phase plus riche en fer contenant également du silicium (Figure 49 cercle noir). Enfin, des précipités de plomb, d'étain et de silicium se trouvent uniformément répartis entre les dendrites (Figure 49). Le détail de cette répartition est décomposé par élément dans la cartographie MEB de la Figure 50.

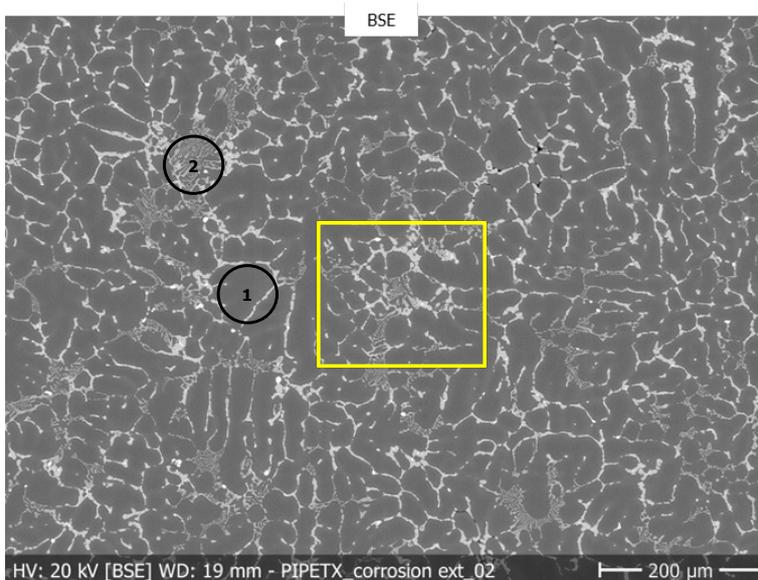
Figure 48 : BSE de l'alliage de la pipe bouchée Bx. Le cadre jaune localise la Figure 49. ©Ramseyer He-arc 2020.

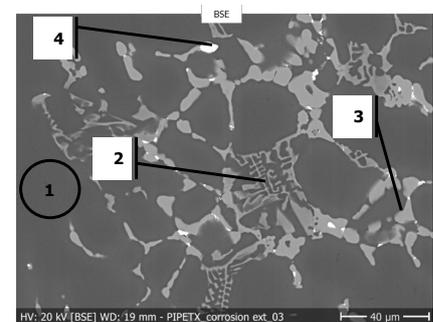
Figure 49 : Détail BSE de l'encadré jaune Figure 48 de l'alliage de la pipe bouchée Bx. ©Ramseyer He-arc 2020.

- 1 : Phase dendritique Al-Cu-Fe-Zn.
- 2 : mélange eutectique de phase 1 et une phase interdendritique riche en Fe et Si.
- 3 : autre phase interdendritique riche Cu, et pauvre en Zn et Fe.
- 4 : inclusions de Pb, Si et Sn.

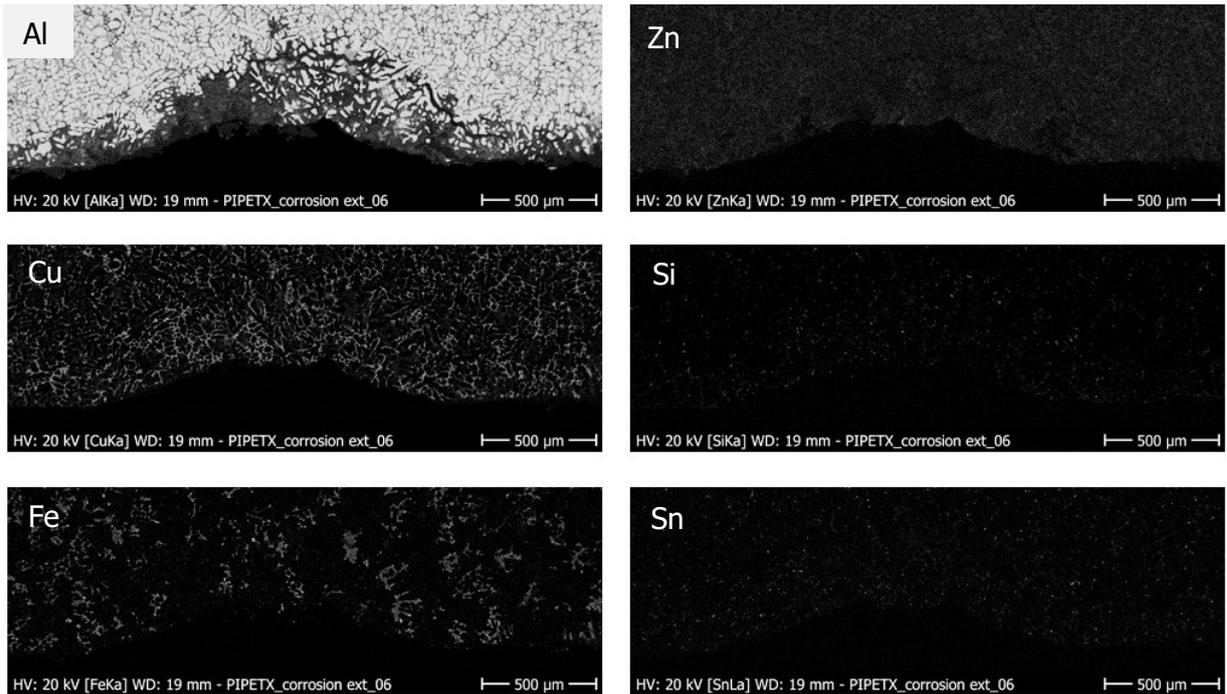
Figure 50: Cartographie MEB permettant de localiser les différentes phases du métal de la pipe Bx. 20kV, Al, Zn, Cu, Si, Fe, Sn. ©Ramseyer He-arc 2020.

Ce métal n'étant pas représenté dans la base de données de DiscoveryMat, l'association de sa composition (FRX : Al83.2Cu9.9Zn3.2Si2.1Fe1.3Pb0.3) plus ou moins validée par analyse SDE et de ses tracés électrochimiques permet de l'enrichir. De plus, on confirme bien que la pièce est brute de fonderie et n'a pas subi de traitement thermique ou mécanique ultérieur.

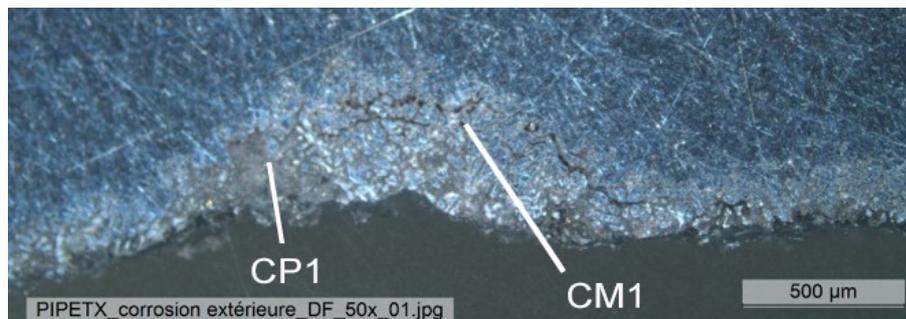
Figure 51: Image MO en champ sombre de la pipe Bx. ©MiCorr 2020.

Cette pièce souffre d'une corrosion interdendritique uniforme. La phase Al, Cu et Zn s'oxyde préférentiellement, développant alors des oxydes d'aluminium aux joints des dendrites. En observant les produits de corrosion de la pipe Bx, quelques grosses fissures à l'interface entre CM1 et M1 sont déjà visibles en MO (Figure 51). Les images MEB montrent qu'il y en a également au sein de CP1 (Figure 50 et Figure 52). À certains endroits, des piqûres de corrosion se sont formées. La cartographie MEB a montré une concentration de Cl à la base de la piqûre (Figure 52). La stratigraphie de cette corrosion est résumée dans le schéma de la Figure 53.

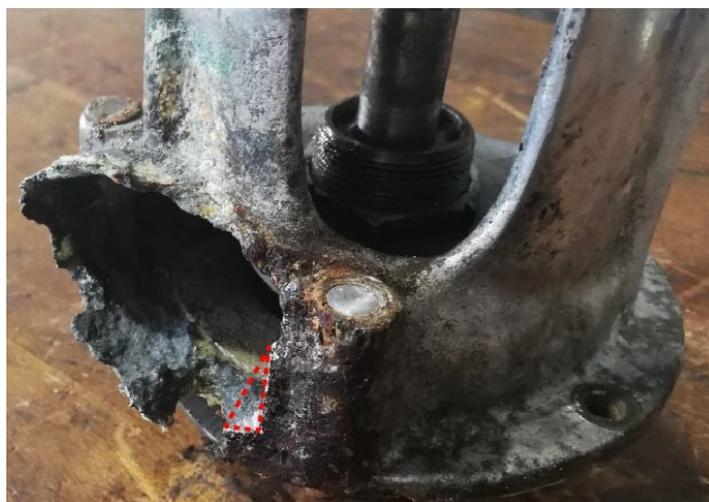
Figure 54: Zone de prélèvement pour la coupe du corps de pompe à eau HSx a, en rouge.

La zone de prélèvement de cette pièce est indiquée sur la Figure 54. On observe au moins 3 phases dans cet alliage Al, Cu, Sn et Fe (SDE : Al95Cu4Sn0.5Fe0.5Si0.1) qui apparaît également très poreux (Figure 55). Une première phase dendritique est composée de Al, Cu, Sn, Fe. On ne trouve ici aucun mélange eutectique. On relève cependant deux autres phases interdendritiques. Une deuxième phase plus riche en cuivre et une troisième phase d'étain presque pur (Figure 56). Ce métal n'étant pas représenté dans la base de données de DiscoveryMat, l'association de sa composition (FRX : Al90.6Cu6.5Sn1.7Fe0.7Si0.5) plus ou moins validée par analyse SDE et de ses tracés électrochimiques permet de l'enrichir. De plus, on confirme bien que la pièce est de fonderie.

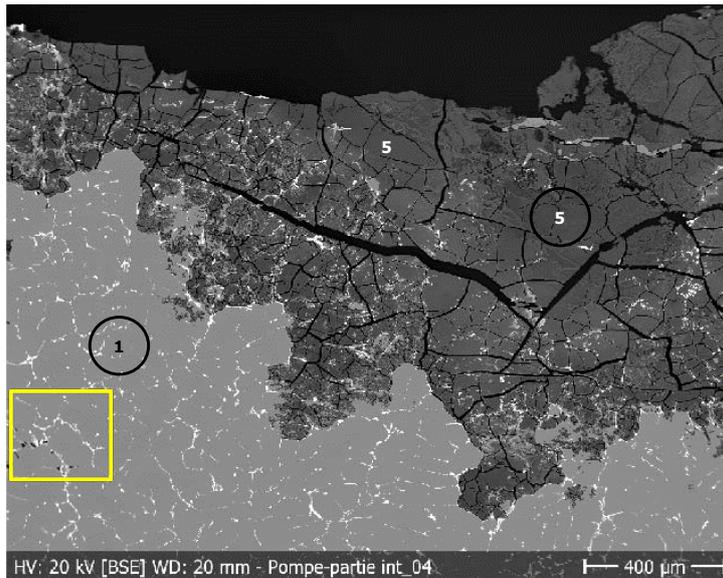
Figure 55 : BSE de l'alliage du corps de pompe à eau HSx a. Le cadre jaune localise la Figure 56. ©Ramseyer He-arc 2020.

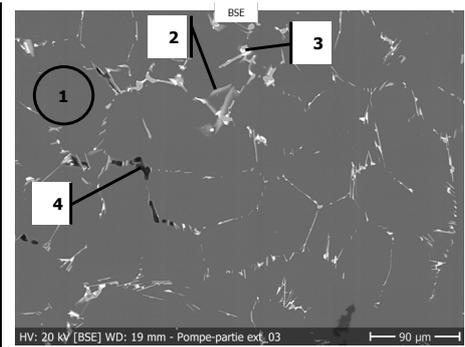
Figure 56 : Détail BSE de l'encadré jaune (Figure 55) de l'alliage du corps de pompe à eau HSx a. ©Ramseyer He-arc 2020.

- 1 : Phase dendritique Al-Cu-Fe.
- 2 : Autre phase de l'eutectique et interdendritique riche en Cu, moins de Zn.
- 3 : Inclusions Sn.
- 4 : Pores.
- 5 : Produits de corrosion.

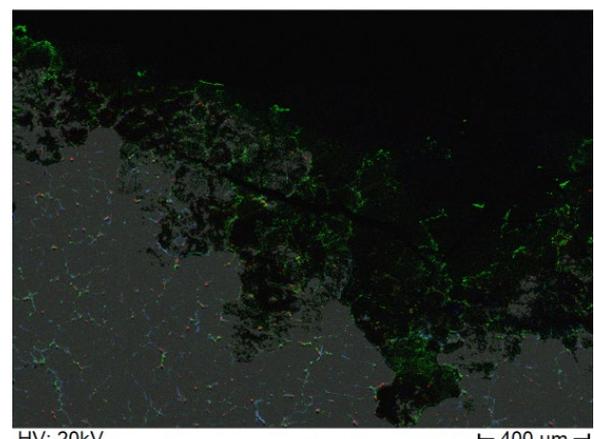
Figure 58: Cartographie MEB des éléments Sn (rouge), Cu (vert) et Fe (bleu). L'Al est indiqué en transparence. ©Ramseyer He-arc 2020.

Les produits de corrosion observés sur le prélèvement se partagent en 3 strates. CP1, CP2 et CM1 (Figure 57). Les cartographies réalisées au MEB montrent que la phase dendritique (Al) est consommée préférentiellement. Les phases interdendritiques sont préservées dans la strate CM1 pour Cu, Fe et Sn, et jusque dans la CP2 dans le cas de Cu (Figure 58). Ceci explique la couleur verte de cette strate. La strate CP1 ne contient plus de phases interdendritiques. On relève également que ces couches, qui apparaissaient comme friables lors des examens sous loupe-casque, sont en effet traversées d'un réseau de fissures (Figure 59). La présence de Na et K est détectée tout comme des traces de Ca (Figure 59). La surface étudiée est en contact avec le liquide de refroidissement qui contient parfois des inhibiteurs de corrosion à base de Na ou K. L'amas de Ca pourrait être du  $\text{CaCO}_3$ , un précipité qui survient parfois lorsque le liquide de refroidissement est mélangé à de l'eau dure. La représentation stratigraphique de la Figure 60 synthétise ces informations.

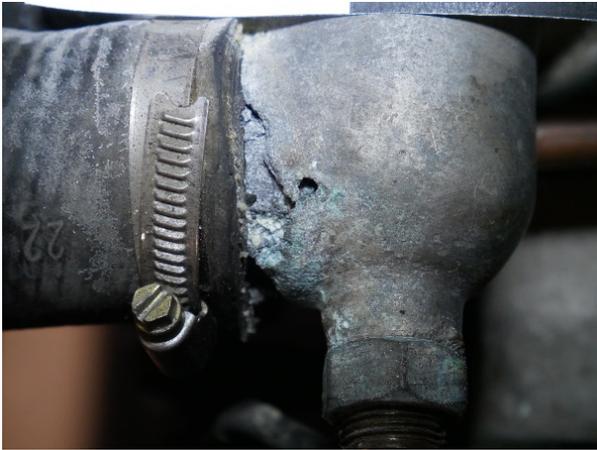
Figure 69 : couvercle de pompe à eau B30 a.

La pipe d'entrée du bloc et le couvercle de pompe à eau présentent une corrosion sous forme d'efflorescences vert-bleuté (Figure 69 et Figure 70) se développant autour des durites (Figure 71, CP1). Elle a sévèrement creusé le métal (Figure 71, M1), laissant une surface irrégulière allant jusqu'à la perforation par endroits (Figure 69).

Les stratigraphies du corps de pompe à eau HSx et de la pipe Bx (Tableau 12 p.68) décrivent ce type d'efflorescences bleutées comme étant des produits de corrosion chargés en Cu. Leurs fiches (annexes 5.2 et 5.3) dressent également une description plus précise du métal à cœur : des alliages Al-Cu-Si-Zn de fonderie poreux avec une phase interdendritique riche en Cu. Les analyses avec la base de données optimisée de DiscoveryMat ont par ailleurs trouvé les mêmes alliages (Tableau 13). Ces données ont finalement été validées par FRX (Tableau 9 p.55)

- Alliage Al-Cu-Si-Zn (Tableau 15), sensible à la corrosion.

- Suspicion de cavitation des parois intérieures liée à la fonction et géométrie de la pièce dans le circuit.
- Zones confinées et humides sous des durites agissant probablement comme catalyseur de la corrosion sur les parois extérieures sous forme de piqûres.

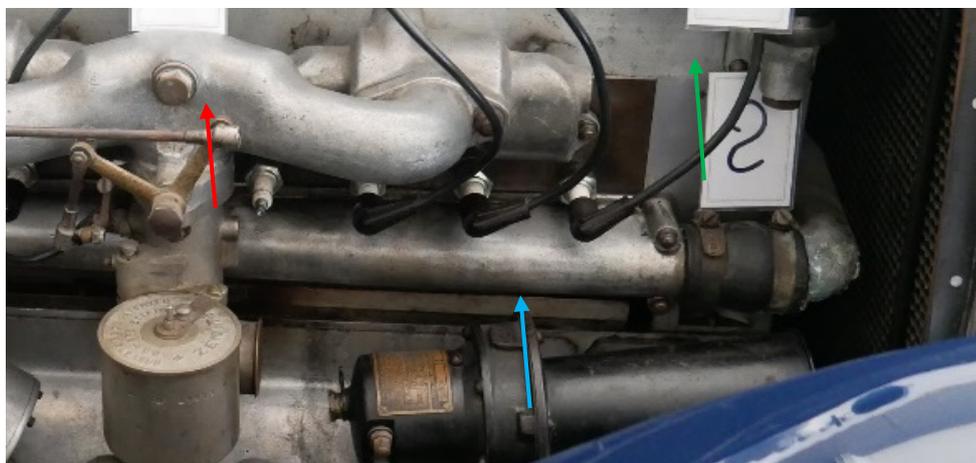
Figure 75 : Admission (flèche rouge), pipe distribution (bleue) et bloc (verte) B30.

Il n'y a, a priori, rien à signaler. Aucun diagnostic ne peut être posé sans démontage.

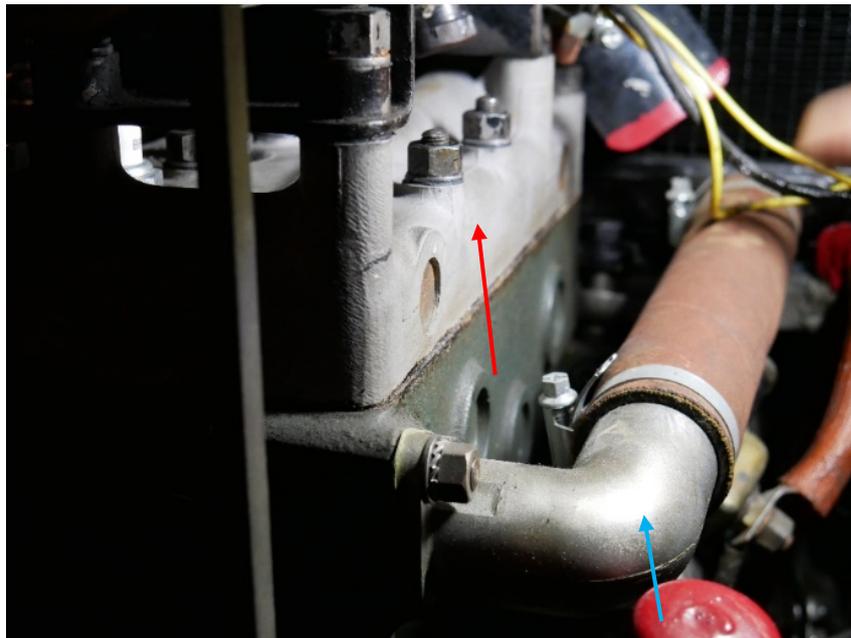
Figure 77: Vue rapprochée de la culasse (flèche rouge) et de la pipe (flèche bleue) S5.

Il n'y a, a priori, rien à signaler. Aucun diagnostic ne peut être posé sans démontage. Ce véhicule a par ailleurs déjà eu des problèmes de perte d'étanchéité à cause d'une corrosion perforante sur son joint de culasse ayant nécessité une intervention de restauration à la suite de laquelle une anode sacrificielle de Mg a été placée entre la culasse et le radiateur.

est particulièrement important dans le cas de la S5 puisque son dossier de suivi fait référence à de précédents problèmes de corrosion de l'aluminium à l'intérieur du moteur. En pratique, il est alors nécessaire d'ouvrir la culasse et de contrôler l'état des surfaces internes. Il est important de garder cette limite à l'esprit dans le cas de la B30 qui n'a pas encore été démontée. Ceci pourrait-être l'occasion de dresser des stratigraphies descriptives des faciès observés et, le cas échéant, de créer des fiches de référence.

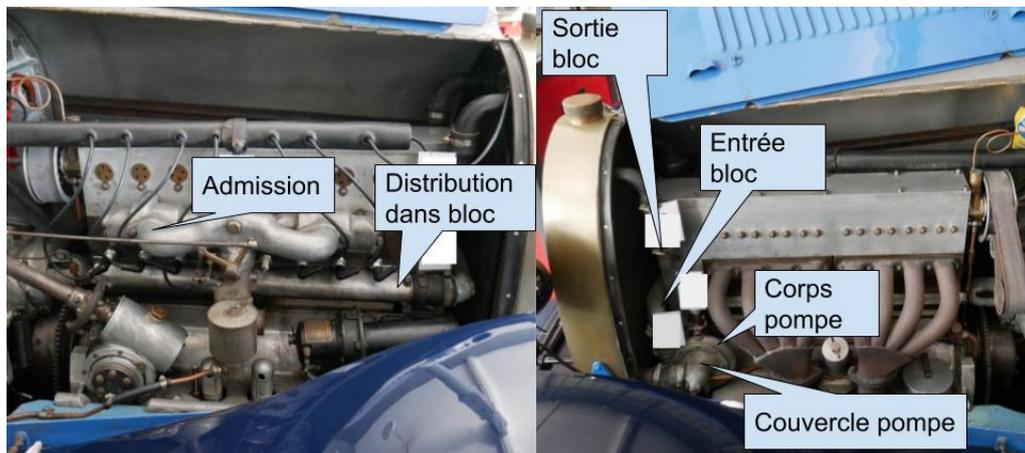
Figure 84: B30, localisation des pièces du moteur analysées par FRX.

**Problématique principale du circuit :** Ce véhicule n'est actuellement plus mis en fonctionnement, car il présente de fortes corrosions au niveau des pipes en aluminium du circuit de refroidissement. Cette corrosion survient systématiquement au niveau de l'assemblage avec les durites et semble causer des problèmes d'étanchéité du circuit.

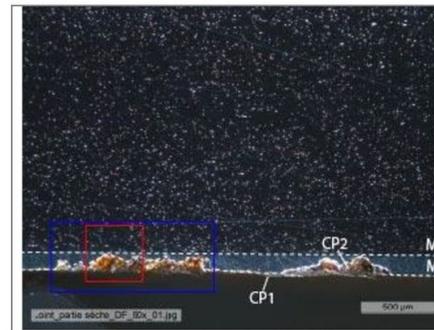
Fig. 8: Micrograph of the cross-section of the gasket, zone 1, shown on Fig. 5 unetched, dark field. Cartographies Figs. XX framed in blue. SEM image Fig. 9 framed in red.

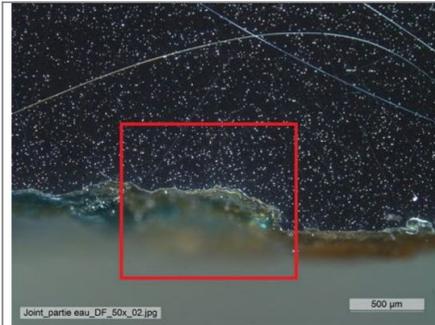
In places where M1 is missing, M2 is being heavily corroded. Close to the interface, some inclusions of Cu are retained in the CP. The products are friable and tend to detach from the surface (Fig. 11).

Fig. 10: Micrograph of the cross-section of the gasket, zone 2, shown on Fig. 5 unetched, dark field. SEM image Fig. 11 framed in red.

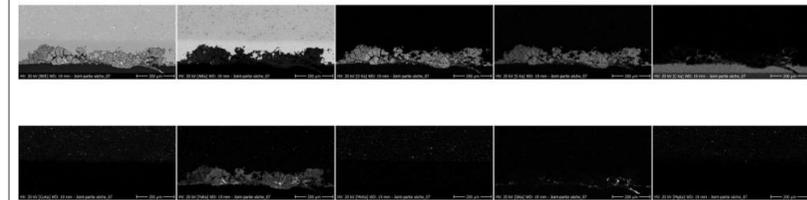
The SEM image of Fig. 12 shows that the corrosion products progresses through M1 showing a geometric pattern and has a network of cracks. A cartography of this zone reveals that those products contain S, probably aluminum sulfate (Fig. 14), polluted with Fe (Fig. 13). Presence of sulfur can be explained by the proximity of this piece from the combustion chamber, as for the iron, it is probably coming from the steel block.

Fig. 15: SEM image and elemental chemical distribution of the area of Fig. 12. Method of analysis: SEM-EDS. Lab. of Electronic Microscopy and Microanalysis, Néode, HEI Arc.

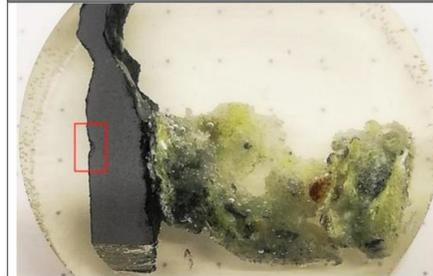
Fig. 5: Micrograph of the sample taken from the corroded exit pipe of the Bugatti water pump (Fig. 3), showing the location of Figs. 7-8 and 11 to 14 in red.

Description of sample	A radial section of the pipe has been sampled and embedded as shown on Fig.5. The cross-section shows not only the metal sampled but the accompanying thick yellow deposit that was clogging the pipe. Pitting corrosion develops all along the profile of the sample. A selected area (in red) is further investigated in Figs. 7-8 and 11-14.
Alloy	Al Alloy
Technology	Cast
Lab number of sample	B x
Sample location	HE-Arc CR, Neuchâtel, Neuchâtel
Responsible institution	MNAM (Musée National de l'Automobile de Mulhouse), Mulhouse, Alsace
Date and aim of sampling	31.12.2019 - Sampled for Metallography

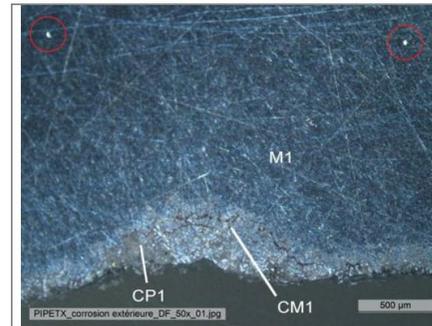
The Metal is slightly porous (Fig. 7, red circles). Its dendritic microstructure is revealed by observation in bright field (Fig. 8).

Fig. 7: Micrograph of the selected area shown on Fig.5 (rotated by 90°), unetched, dark field with indication of pores (red circles).

The BF and DF images (Figs. 7 and 8) show a few big cracks at the interface between CM1 and M1. The SEM image shows that they expand in a network of additional microcracks (Fig. 13). The pipe suffers from a uniform interdendritic corrosion. The Al, Cu and Zn phase is oxidizing preferentially, developing then aluminum oxides, versus the interdendritic phases. In some places, pits of corrosion formed. SEM cartography showed a concentration of Cl at the base of the pit (Fig. 14: Green).

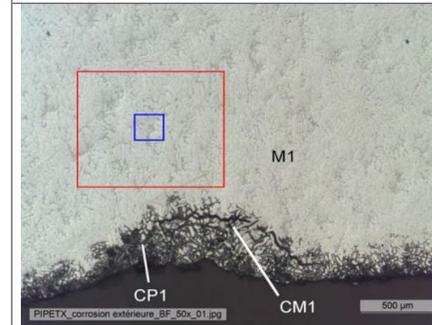
Fig. 8: Micrograph similar to Fig. 7, unetched, bright field showing the locations of Fig. 9 (in red) and Fig. 11 (in blue).

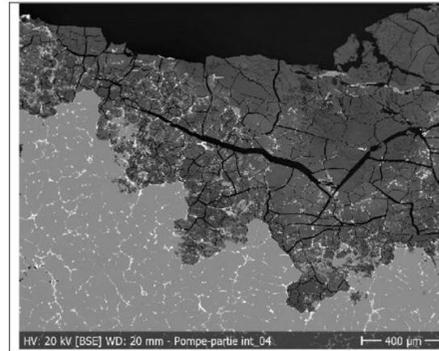
The SEM image of Fig. 12 clearly shows a network of cracks throughout CM1 and CPs. These cracks are not marking any clear separation between strata, but seem to affect all corrosion layers. The main Al phase is preferentially oxidized, while the interdendritic phase seems to be preserved in the corrosion products (Figs. 12 to 14). Na and K but no Fe are detected in the corrosion layers CM1 and CPs (Fig. 15). This surface is in contact with the coolant (glycol + additives, usually mixed 1/1 in water), which sometimes contain Na or K-based corrosion inhibitors. A cluster of CaCO<sub>3</sub> was identified on the very surface of the sample (Fig. 16). CaCO<sub>3</sub> can sometimes precipitate if the water used to mix the coolant is hard.

Fig. 12: SEM image (BSE mode) of the selected area (in blue) of the sample shown on Fig. 7, showing the remaining metal on the bottom and CM1 /CPs on top.

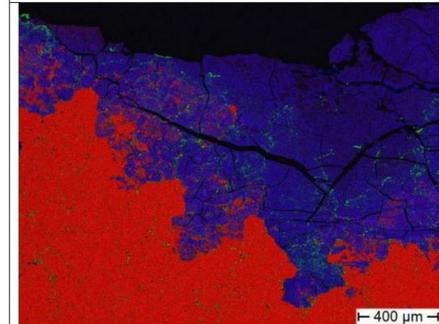
Fig. 13: Al (red), O (blue) and Cu (green) distribution of the area of Fig. 12. Method of analysis: SEM-EDS. Lab. of Electronic Microscopy and Microanalysis, Néode, HEI Arc.

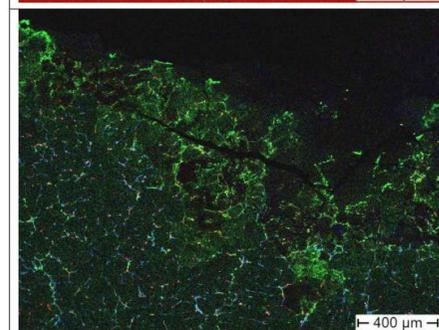
Fig. 14: Sn (red), Fe (blue) and Cu (green) distribution of the area of Fig. 12. Method of analysis: SEM-EDS. Lab. of Electronic Microscopy and Microanalysis, Néode, HEI Arc.

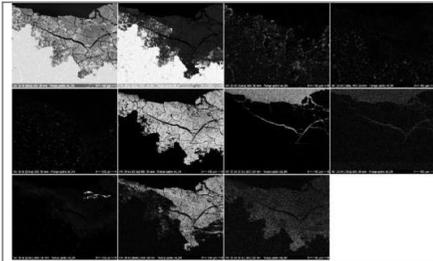
Fig. 15: SEM image and elemental chemical distribution of the area of Fig. 12. Method of analysis: SEM-EDS. Lab. of Electronic Microscopy and Microanalysis, Néode, HEI Arc.

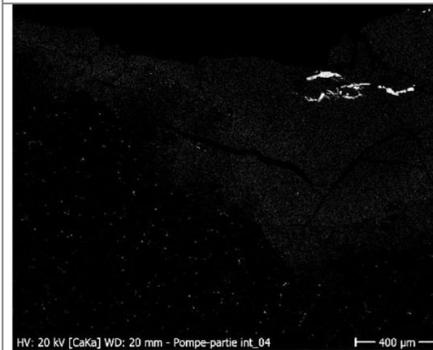
Fig. 16: Ca distribution of the area of Fig. 12. Method of analysis: SEM-EDS. Lab. of Electronic Microscopy and Microanalysis, Néode, HEI Arc.

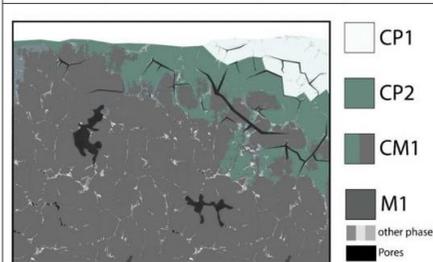
Fig. 17: Improved stratigraphic representation of the corrosion structure of the exit pipe of the disassembled Hispano water pump.

The heavily corroded exit pipe of the fastening part of this Hispano-suiza water pump is made of an Al-Cu cast alloy with traces of Sn, Fe and Si(?). The corrosion is through the dendritic microstructure: the main phase (Al) is preferentially oxidized, while the interdendritic phase (Fe, Sn, Cu) and Sn precipitates are preserved in the corrosion products. This component of the engine being in contact with the coolant might explain the presence of Na, K and Ca in the corrosion layers.

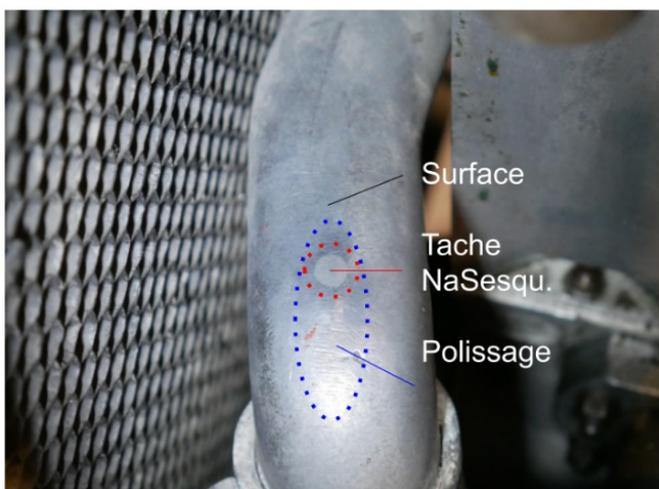
Figure 121: Surface après analyse de la pipe entrée du bloc B30 c.

Sur la Figure 121, la zone présente une surface plus brillante et une tache est présente après analyse au sesquicarbonate de sodium. Dans ce cas, la tache doit être retirée.

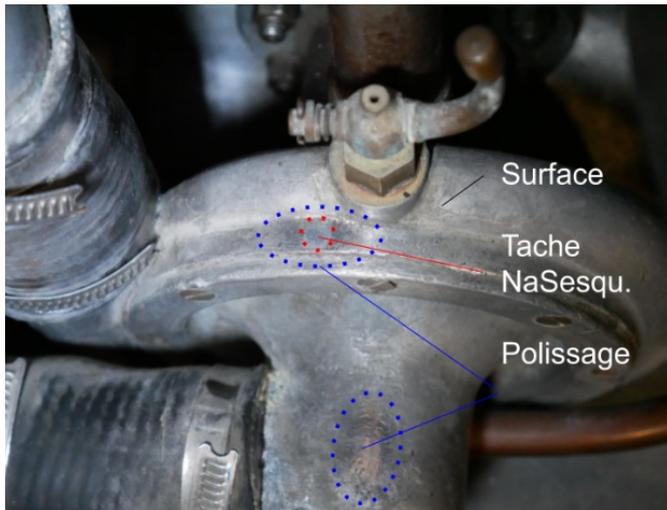
Figure 122 : Surface après analyse de la pompe B30 a / b.

Sur la Figure 122, le couvercle de la pompe a été repoli une dernière fois en fin d'analyses pour effacer la tache. Aspect de surface poli devrait être repatinée pour limiter son impact visuel.

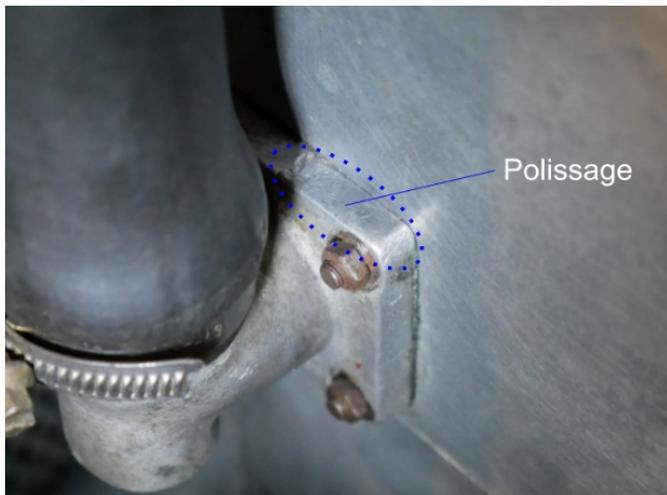
Figure 123 : Surface après analyse de la pipe sortie du bloc B30 d.

Dans certains cas, comme pour la Figure 123, le polissage n'a pas apporté de différence notable. ✓ Considéré comme acceptable par le restaurateur en charge de l'atelier du MNAM.
