**Mise en réserve d'éléments de vitraux
pour la Römisch-katholische Kirchgemeinde de Soleure**

Bachelor of Arts HES-SO en Conservation
Objets archéologiques et ethnographiques

Année académique : 2019 - 2020

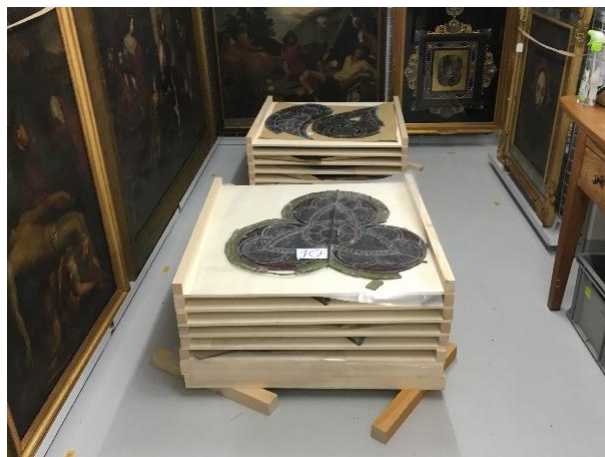
fig. 1 plateau en bois
© HE Arc CR, Julie Vuignier 2020.

Toutefois, l'emploi des supports en bois peut, par les émanations potentielles de composés organiques volatils (COV) provenant de ces derniers, causer des dommages importants aux vitraux. Dans ce cadre, une étude du bois et de différents pare-vapeurs est menée en parallèle de l'élaboration d'un système de fixation des vitraux sur leur support. La localisation future envisagée pour le stockage est aussi une source potentielle de dommages principalement liés aux risques de chute et de manipulation inadéquate.

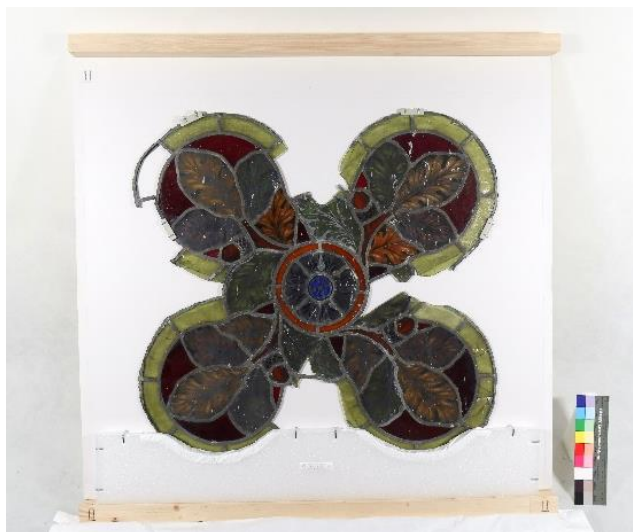
fig. 9 conditionnement PKSO_2059a
© HE Arc CR, Julie Vuignier 2020.

Les vitraux, sans compter les écoinçons de plus petites tailles, ont été conditionnés sur les 16 plateaux existants selon la demande du mandant (*fig.9*)⁸⁰. Cette contrainte de travail a

nécessité le conditionnement de plusieurs vitraux sur le même plateau à 5 reprises. De fait, la prise d'appui sur la liste en pin n'était parfois pas possible pour l'ensemble des vitraux. Dans ce cas, un renfort sous forme d'une bande de carton a été positionné sous le profil en mousse. L'ensemble est maintenu en place par plusieurs vis équerre de 4 cm.

Les points de fixation ponctuelle ont été répartis afin d'assurer la stabilisation de l'objet sur la planche. Ils prennent appui sur des zones de solidité structurelle caractérisée par la présence d'un plomb de sertissage et d'une pièce en verre encore en place. Dans le cas où une telle zone n'a pas pu être identifiée, comme ce fut le cas pour le vitrail PKSO_2060b où le plomb de sertissage est manquant sur l'ensemble d'un côté, une cale en mousse a été positionnée afin de mieux répartir la pression sur cette zone.

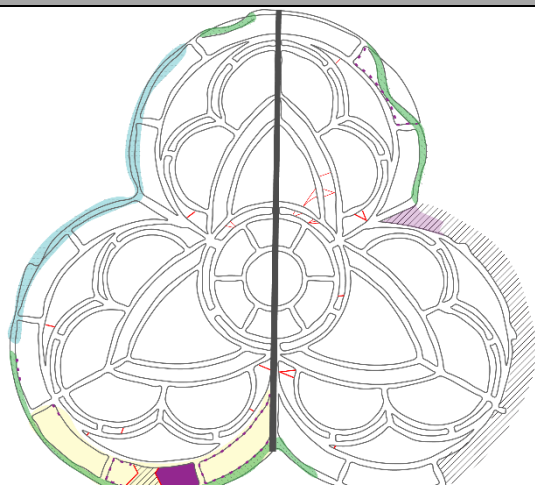
Constat d'état			
Contexte de conservation	Réserves de la <i>Römisch-katholische Kirchgemeinde</i> de Soleure		
Provenance	St. Peterskapelle, Soleure		
Date de rédaction	Mai 2020	Opérateur	Julie Vuignier
sN° d'inventaire	PKSO_2053a	Dénomination	Vitrail
Dimension (L x l x h) [cm] ¹²⁷	73 x 68.5 x 1.5	État général	Mauvais
Altérations structurelles	Manques de pièces en verre et de plombs, cassures, déformations des plombs, déformation du panneau, déchaussements des verres, 2 pièces en verre mobiles, vergette.		
Altérations de surface	Encrassement important, légères éclaboussures blanches réparties sur l'ensemble de la surface, grisaille.		
Interventions antérieures	-		
Localisation des altérations structurelles

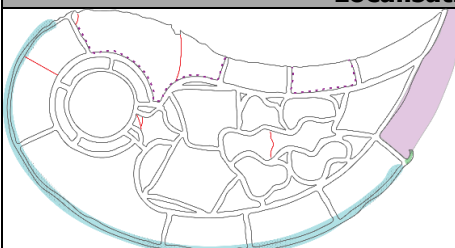
Constat d'état			
Contexte de conservation	Réserves de la <i>Römisch-katholische Kirchgemeinde</i> de Soleure		
Provenance	St. Peterskapelle, Soleure		
Date de rédaction	Mai 2020	Opérateur	Julie Vuignier
N° d'inventaire	PKSO_2054a	Dénomination	Vitrail
Dimension (L x l x h) [cm]	67.5 x 35.5 x 1.7	État général	Mauvais
Altérations structurelles	Manques au niveau du sertissage, 1 pièce en verre mobile, déchaussements des verres, cassures.		
Altérations de surface	Encrassement important, éclaboussures blanches réparties sur l'ensemble de la surface, perte d'adhérence ponctuelle de la grisaille.		
Interventions antérieures	-		
Localisation des altérations structurelles

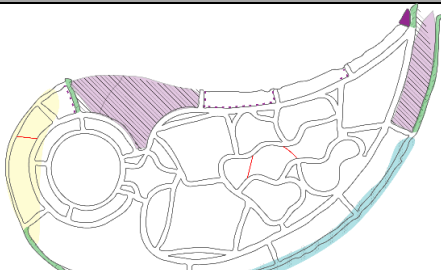
Constat d'état			
Contexte de conservation	Réserves de la <i>Römisch-katholische Kirchgemeinde</i> de Soleure		
Provenance	St. Peterskapelle, Soleure		
Date de rédaction	Mai 2020	Opérateur	Julie Vuignier
N° d'inventaire	PKSO_2054b	Dénomination	Vitrail
Dimension (L x l x h) [cm]	64.3 x 33.9 x 1.7	État général	Mauvais
Altérations structurelles	Manques au niveau des plombs, 4 pièces en verre mobiles, déchaussements des verres, cassures, déformations des plombs, déformation du panneau.		
Altérations de surface	Encrassement important, éclaboussures blanches réparties sur l'ensemble de la surface, perte d'adhérence ponctuelle de la grisaille.		
Interventions antérieures	-		
Localisation des altérations structurelles

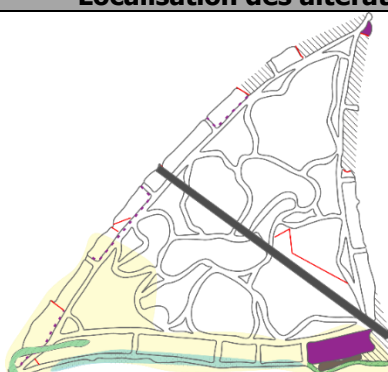
Constat d'état			
Contexte de conservation	Réserves de la <i>Römisch-katholische Kirchgemeinde</i> de Soleure		
Provenance	St. Peterskapelle, Soleure		
Date de rédaction	Mai 2020	Opérateur	Julie Vuignier
N° d'inventaire	PKSO_2055b	Dénomination	Vitrail
Dimension (L x l x h) [cm]	71.6 x 42 x 2.8	État général	Passable
Altérations structurelles	Manques de pièces en verre et de plombs, 2 pièces en verre mobiles, déchaussements des verres, cassures, déformations des plombs, déformations du panneau, vergette.		
Altérations de surface	Encrassement important, légères éclaboussures blanches, dépôt de mortier.		
Interventions antérieures	-		
Localisation des altérations structurelles

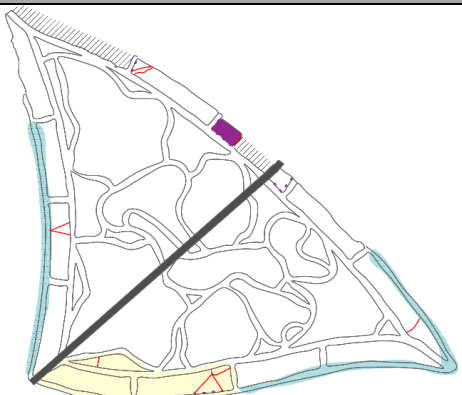
Constat d'état			
Contexte de conservation	Réserves de la <i>Römisch-katholische Kirchgemeinde</i> de Soleure		
Provenance	St. Peterskapelle, Soleure		
Date de rédaction	Mai 2020	Opérateur	Julie Vuignier
N° d'inventaire	PKSO_2055c	Dénomination	Vitrail
Dimension (L x l x h) [cm]	72.3 x 42.1 x 2.3	État général	Passable
Altérations structurelles	Manques de pièces en verre et de plombs, 1 pièce en verre mobile, déchaussements des verres, cassures, déformations du panneau, vergette.		
Altérations de surface	Encrassement important, légères éclaboussures blanches.		
Interventions antérieures	-		
Localisation des altérations structurelles

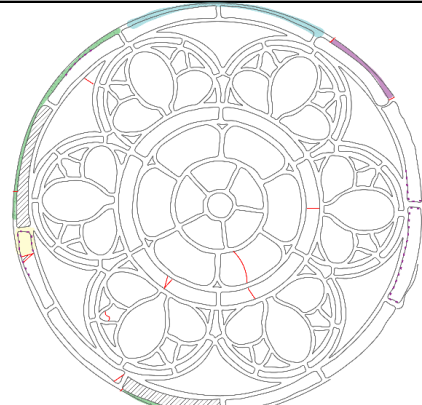
Constat d'état			
Contexte de conservation	Réserves de la <i>Römisch-katholische Kirchgemeinde</i> de Soleure		
Provenance	St. Peterskapelle, Soleure		
Date de rédaction	Mai 2020	Opérateur	Julie Vuignier
N° d'inventaire	PKSO_2056a	Dénomination	Vitrail
Dimension (L x l x h) [cm]	Ø 74.5 x 2	État général	Passable
Altérations structurelles	Manques de pièces en verre et de plombs, 2 pièces en verre mobiles non localisées avec certitude et un fragment d'une baguette de plomb, cassures, déchaussements des verres, déformations des plombs, déformations du panneau.		
Altérations de surface	Encrassement important, éclaboussures blanches réparties sur l'ensemble de la surface.		
Interventions antérieures	-		
Localisation des altérations structurelles

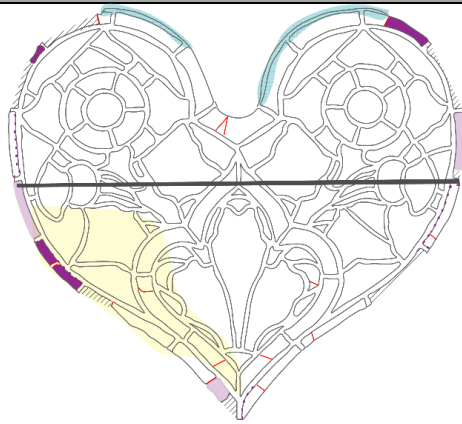
Constat d'état			
Contexte de conservation	Réserves de la <i>Römisch-katholische Kirchgemeinde</i> de Soleure		
Provenance	St. Peterskapelle, Soleure		
Date de rédaction	Mai 2020	Opérateur	Julie Vuignier
N° d'inventaire	PKSO_2057a	Dénomination	Vitrail
Dimension (L x l x h) [cm]	71.9 x 64.5 x 1.7	État général	Mauvais
Altérations structurelles	Manques de pièces en verre et de plombs, 6 pièces en verre mobiles, déchaussements des verres, cassures, déformations du panneau, vergette.		
Altérations de surface	Encrassement important, coulures blanches.		
Interventions antérieures	-		
Localisation des altérations structurelles

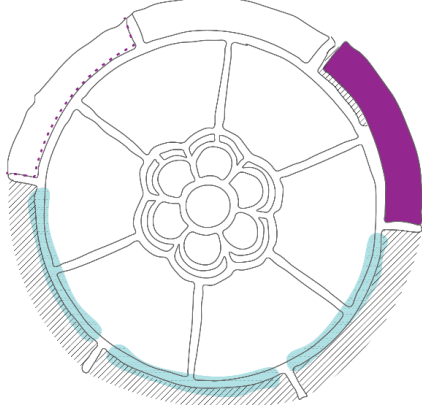
Constat d'état			
Contexte de conservation	Réserves de la <i>Römisch-katholische Kirchgemeinde</i> de Soleure		
Provenance	St. Peterskapelle, Soleure		
Date de rédaction	Mai 2020	Opérateur	Julie Vuignier
N° d'inventaire	PKSO_2058a	Dénomination	Vitrail
Dimension (L x l x h) [cm]	Ø 36.7 x 0.7	État général	Passable
Altérations structurelles	Manques de pièces en verre et de plombs, 1 pièce en verre mobile, déchaussements des verres.		
Altérations de surface	Encrassement important, importantes éclaboussures grises face externe.		
Interventions antérieures	-		
Localisation des altérations structurelles

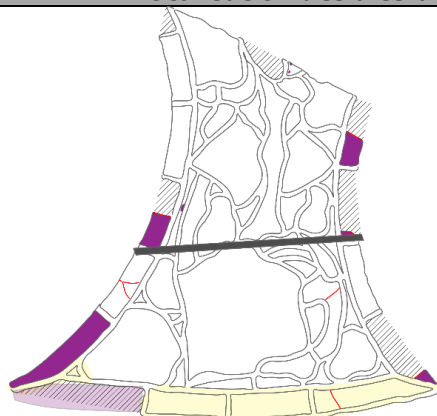
Constat d'état			
Contexte de conservation	Réserves de la <i>Römisch-katholische Kirchgemeinde</i> de Soleure		
Provenance	St. Peterskapelle, Soleure		
Date de rédaction	Mai 2020	Opérateur	Julie Vuignier
N° d'inventaire	PKSO_2058b	Dénomination	Vitrail
Dimension (L x l x h) [cm]	60.3 x 60.2 x 2.5	État général	Mauvais
Altérations structurelles	Manques de pièces en verre et de plombs, 6 pièces en verre mobiles, déchaussements des verres, cassures, déformations du panneau, vergette.		
Altérations de surface	Encrassement important, éclaboussures blanches réparties sur l'ensemble de la surface.		
Interventions antérieures	-		
Localisation des altérations structurelles

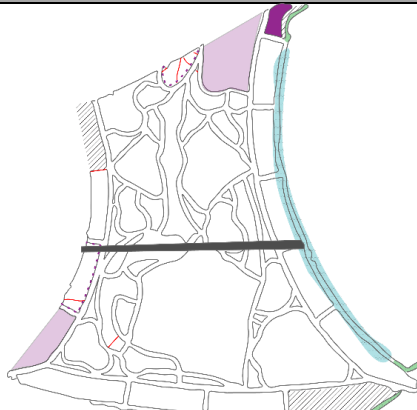
Constat d'état			
Contexte de conservation	Réserves de la <i>Römisch-katholische Kirchgemeinde</i> de Soleure		
Provenance	St. Peterskapelle, Soleure		
Date de rédaction	Mai 2020	Opérateur	Julie Vuignier
N° d'inventaire	PKSO_2058c	Dénomination	Vitrail
Dimension (L x l x h) [cm]	62.5 x 60.9 x 1.7	État général	Passable
Altérations structurelles	Manques de pièces en verre et de plombs, 3 pièces en verre mobiles, déchaussements des verres, cassures, déformations des plombs, vergette.		
Altérations de surface	Encrassement important, importantes coulures blanches réparties sur l'ensemble de la surface.		
Interventions antérieures	-		
Localisation des altérations structurelles

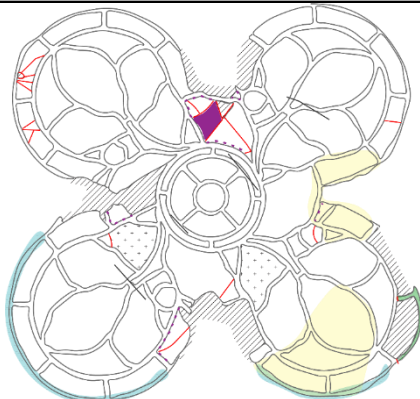
Constat d'état			
Contexte de conservation	Réserves de la <i>Römisch-katholische Kirchgemeinde</i> de Soleure		
Provenance	St. Peterskapelle, Soleure		
Date de rédaction	Mai 2020	Opérateur	Julie Vuignier
N° d'inventaire	PKSO_2059a	Dénomination	Vitrail
Dimension (L x l x h) [cm]	78 x 77.5 x 1.5	État général	Mauvais
Altérations structurelles	Manques de pièces en verre et de plombs, 1 pièce en verre mobile, déchaussements des verres, cassures, déformations des plombs, déformations du panneau, attaches métalliques.		
Altérations de surface	Encrassement important, éclaboussures blanches réparties sur l'ensemble de la surface, dépôts de mortier.		
Interventions antérieures	Suspicion de remplacement de certaines pièces en verre.		
Localisation des altérations structurelles

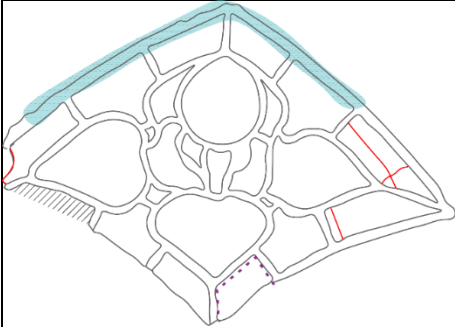
Constat d'état			
Contexte de conservation	Réserves de la <i>Römisch-katholische Kirchgemeinde</i> de Soleure		
Provenance	St. Peterskapelle, Soleure		
Date de rédaction	Mai 2020	Opérateur	Julie Vuignier
N° d'inventaire	PKSO_2060a	Dénomination	Vitrail
Dimension (L x l x h) [cm]	45.1 x 32.2 x 2.6	État général	Bon
Altérations structurelles	Manques de pièces en verre et de plombs, déchaussements des verres, cassures.		
Altérations de surface	Encrassement important, coulures blanches réparties sur l'ensemble de la face externe, dépôts de mortier volumineux.		
Interventions antérieures	-		
Localisation des altérations structurelles			
<div>

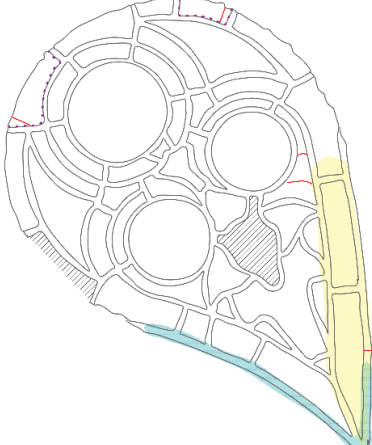
Constat d'état			
Contexte de conservation	Réserves de la <i>Römisch-katholische Kirchgemeinde</i> de Soleure		
Provenance	St. Peterskapelle, Soleure		
Date de rédaction	Mai 2020	Opérateur	Julie Vuignier
N° d'inventaire	PKSO_2060b	Dénomination	Vitrail
Dimension (L x l x h) [cm]	64.6 x 41.8 x 1.3	État général	Passable
Altérations structurelles	Manques de pièces en verre et de plombs, déchaussements des verres, cassures, déformation du panneau.		
Altérations de surface	Encrassement important, coulures blanches.		
Interventions antérieures	-		
Localisation des altérations structurelles

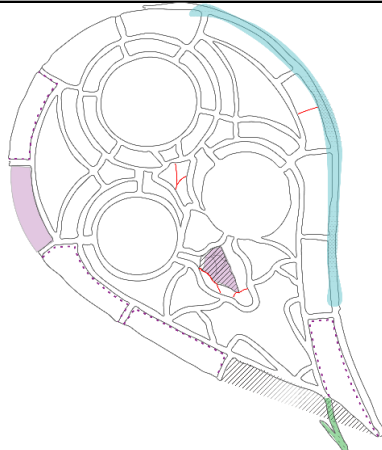
Constat d'état			
Contexte de conservation	Réserves de la <i>Römisch-katholische Kirchgemeinde</i> de Soleure		
Provenance	St. Peterskapelle, Soleure		
Date de rédaction	Mai 2020	Opérateur	Julie Vuignier
N° d'inventaire	PKSO_2060c	Dénomination	Vitrail
Dimension (L x l x h) [cm]	65 x 42.7 x 1.3	État général	Passable
Altérations structurelles	Manques de pièces en verre et de plombs, 7 pièces mobiles, déchaussements des verres, cassures, déformation du sertissage.		
Altérations de surface	Encrassement important, coulures blanches.		
Interventions antérieures	-		
Localisation des altérations structurelles

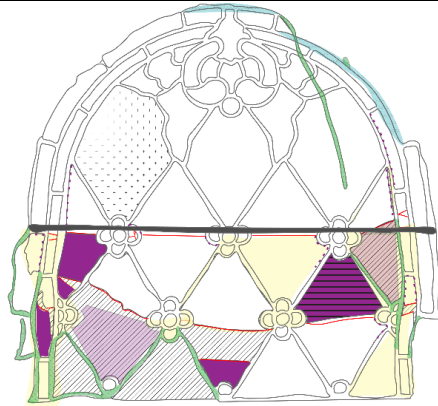
Constat d'état			
Contexte de conservation	Réserves de la <i>Römisch-katholische Kirchgemeinde</i> de Soleure		
Provenance	Inconnue		
Date de rédaction	Mai 2020	Opérateur	Julie Vuignier
N° d'inventaire	RKSO_2062a	Dénomination	Vitrail
Dimension (L x l x h) [cm]	78.5 x 76.4 x 2.4	État général	Très mauvais
Altérations structurelles	Manques de pièces en verre et de plombs, 6 pièces en verre mobiles, déchaussements des verres, cassures, déformations des plombs, déformations du panneau, vergette.		
Altérations de surface	Encrassement important.		
Interventions antérieures	Suspicion de remplacement d'une pièce en verre.		
Localisation des altérations structurelles

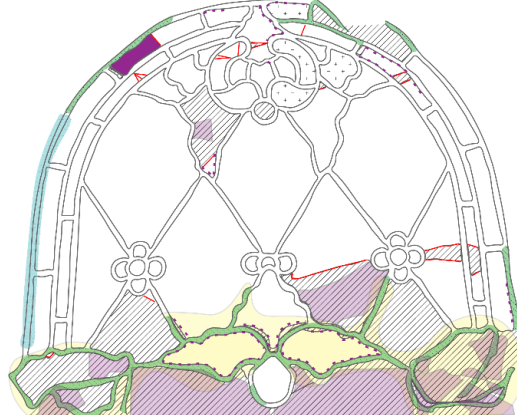
Constat d'état			
Contexte de conservation	Réserves de la <i>Römisch-katholische Kirchgemeinde</i> de Soleure		
Provenance	Inconnue		
Date de rédaction	Mai 2020	Opérateur	Julie Vuignier
N° d'inventaire	RKSO_2063a	Dénomination	Vitrail
Dimension (L x l x h) [cm]	75.5 x 67.7 x 3.6	État général	Très mauvais
Altérations structurelles	Manques de pièces en verre et de plombs, 16 pièces en verre mobiles, déchaussements des verres, cassures, déformations des plombs, déformations du panneau.		
Altérations de surface	Encrassement important.		
Interventions antérieures	Suspicion de remplacement de certaines pièces en verre.		
Localisation des altérations structurelles

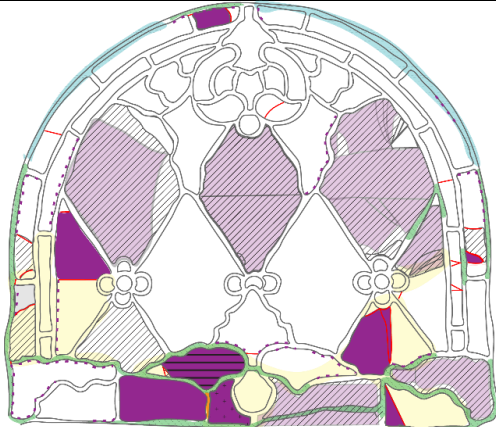
Constat d'état			
Contexte de conservation	Réserves de la <i>Römisch-katholische Kirchgemeinde</i> de Soleure		
Provenance	Inconnue		
Date de rédaction	Mai 2020	Opérateur	Julie Vuignier
N° d'inventaire	RKSO_2064a	Dénomination	Vitrail
Dimension (L x l x h) [cm]	76.8 x 68.5 x 2.4	État général	Très mauvais
Altérations structurelles	Manques de pièces en verre et de plombs, 22 pièces en verre mobiles, déchaussements des verres, cassures, déformations des plombs, déformations du panneau.		
Altérations de surface	Encrassement important, traces de rouilles.		
Interventions antérieures	-		
Localisation des altérations structurelles

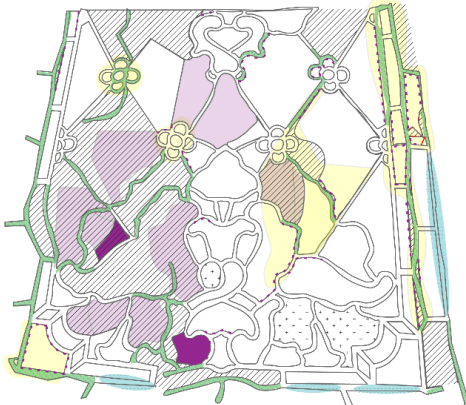
Constat d'état			
Contexte de conservation	Réserves de la <i>Römisch-katholische Kirchgemeinde</i> de Soleure		
Provenance	Inconnue		
Date de rédaction	Mai 2020	Opérateur	Julie Vuignier
N° d'inventaire	RKSO_2065a	Dénomination	Vitrail
Dimension (L x l x h) [cm]	80.4 x 76.5 x 1.7	État général	Extrêmement mauvais
Altérations structurelles	Manques de pièces en verre et de plombs, 14 pièces en verre mobiles, déchaussements des verres, cassures, déformations des plombs, déformations du panneau.		
Altérations de surface	Encrassement important.		
Interventions antérieures	Suspicion de remplacement de certaines pièces en verre.		
Localisation des altérations structurelles

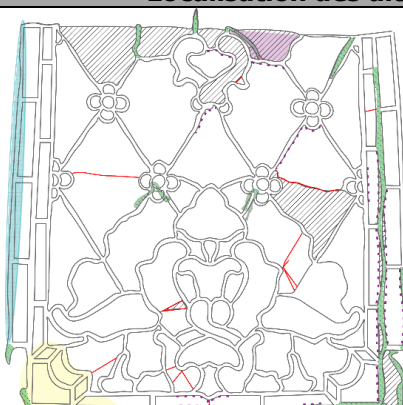
Constat d'état			
Contexte de conservation	Réserves de la <i>Römisch-katholische Kirchgemeinde</i> de Soleure		
Provenance	Inconnue		
Date de rédaction	Mai 2020	Opérateur	Julie Vuignier
N° d'inventaire	RKSO_2066a	Dénomination	Vitrail
Dimension (L x l x h) [cm]	75.5 x 75.5 x 3.6	État général	Mauvais
Altérations structurelles	Manques de pièces en verre et de plombs, 1 pièce en verre mobile, déchaussements des verres, cassures, déformations des plombs, déformations du panneau.		
Altérations de surface	Encrassement important.		
Interventions antérieures	-		
Localisation des altérations structurelles

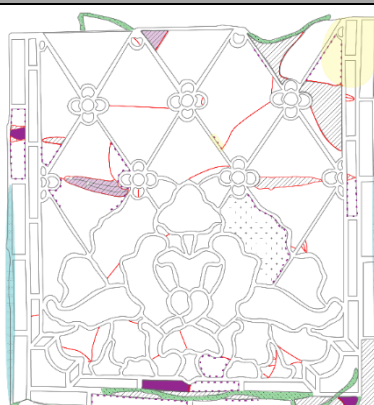
Constat d'état			
Contexte de conservation	Réserves de la <i>Römisch-katholische Kirchgemeinde</i> de Soleure		
Provenance	Inconnue		
Date de rédaction	Mai 2020	Opérateur	Julie Vuignier
N° d'inventaire	RKSO_2067a	Dénomination	Vitrail
Dimension (L x l x h) [cm]	78.5 x 74.5 x 1.6	État général	Très mauvais
Altérations structurelles	Manques de pièces en verre et de plombs, 8 pièces en verre mobiles, déhaussements des verres, cassures, déformations des plombs, déformations du panneau.		
Altérations de surface	Encrassement important.		
Interventions antérieures	Suspicion de remplacement d'une pièce en verre.		
Localisation des altérations structurelles

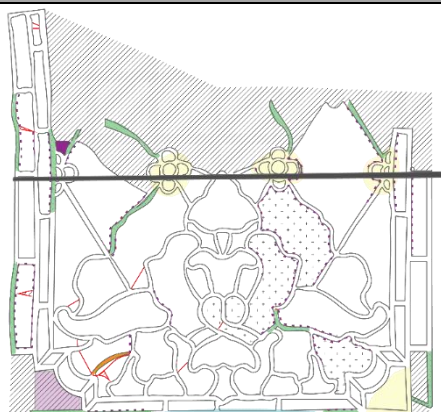
Constat d'état			
Contexte de conservation	Réserves de la <i>Römisch-katholische Kirchgemeinde</i> de Soleure		
Provenance	Inconnue		
Date de rédaction	Mai 2020	Opérateur	Julie Vuignier
N° d'inventaire	RKSO_2068a	Dénomination	Vitrail
Dimension (L x l x h) [cm]	78.8 x 74.6 x 1.7	État général	Très mauvais
Altérations structurelles	Manques de pièces en verre et de plombs, 2 pièces en verre mobiles, déchaussements des verres, cassures, plomb de casse détaché, déformations des plombs, déformations du panneau, vergette.		
Altérations de surface	Encrassement important.		
Interventions antérieures	Suspicion de remplacement de certaines pièces en verre.		
Localisation des altérations structurelles

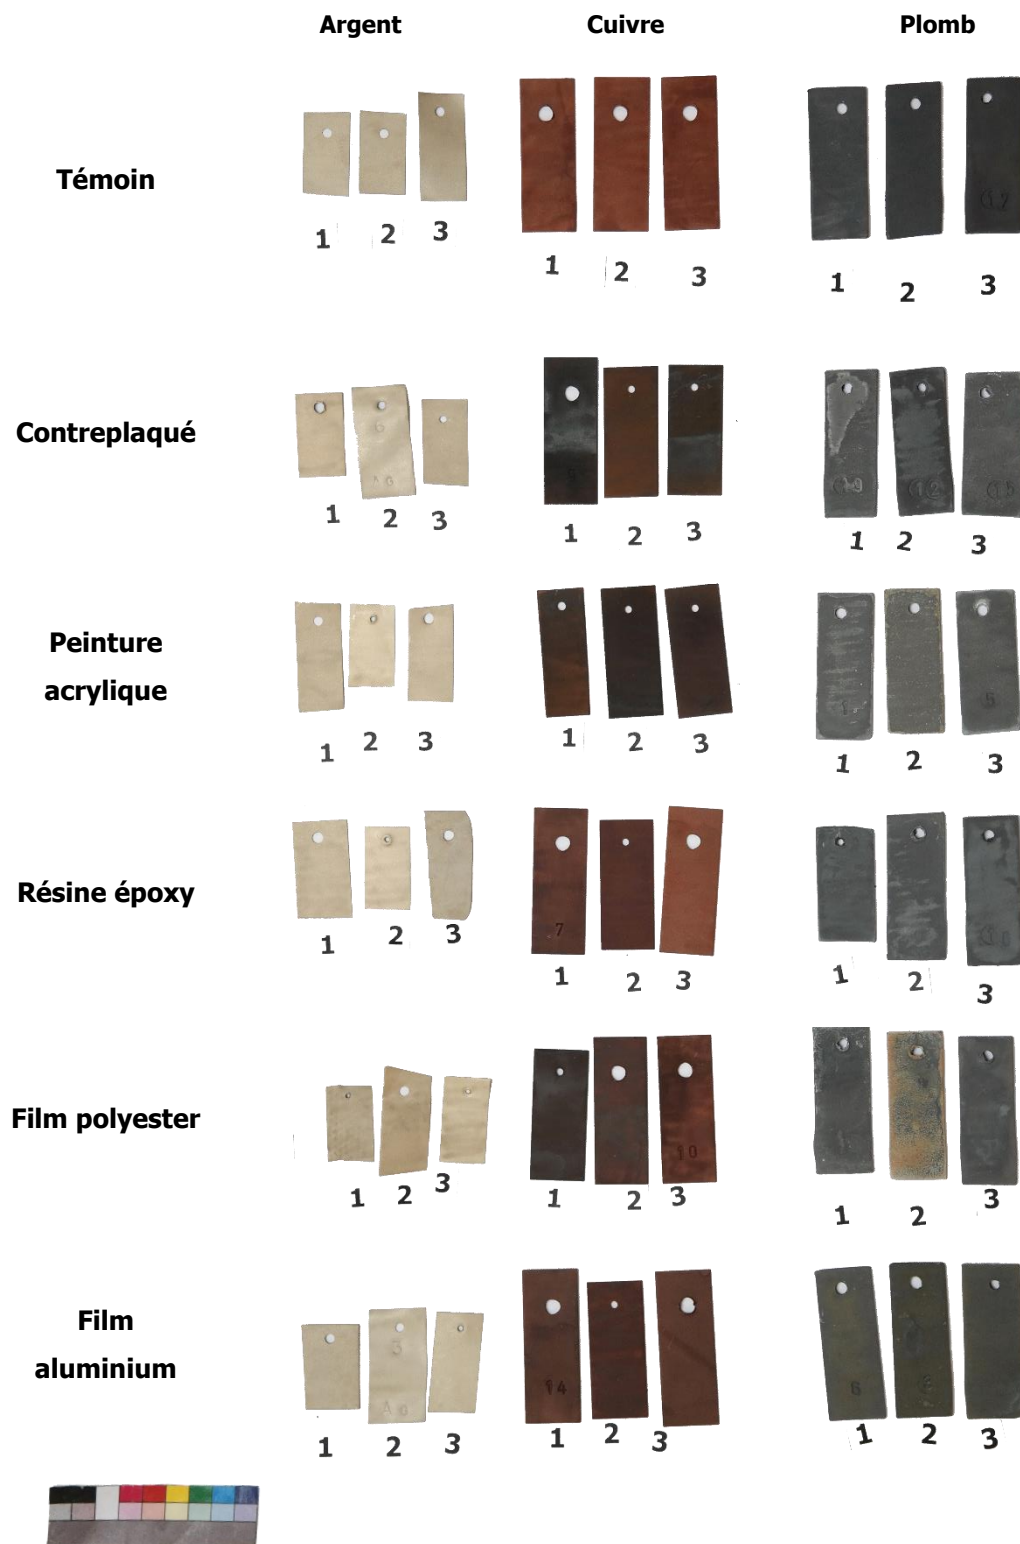
fig. 46 résultats obtenus sur les plaquettes lors du test d'Oddy effectué entre le 09.06.2020 et le 07.07.2020
 © HE Arc CR, Julie Vuignier 2020.

Après 28 jours, les bocal du test peuvent être récupérés (*fig. 46*). À la suite d'une documentation photographique des plaquettes, l'évaluation des résultats est effectuée en se basant sur des critères prédéfinis (*tab. 10*). La différenciation entre oxydation et corrosion n'est faite que pour faciliter la lecture des plaquettes. « *L'oxydation sanctionne le changement de couleur et la corrosion le degré d'attaque*¹⁴³. » Cette évaluation est faite par appréciation visuelle des dégradations.

Échantillon	Métal	Oxydation	Corrosion	Total	Classe
1,2, 3	Témoin	Ag	0	0	0	I
		Cu	0	0	0	I
		Pb	0	0	0	I
1	Contreplaqué	Ag	0	0	0	I
		Cu	3	1	4	II
		Pb	1	2	3	II
2		Ag	0	0	0	I
		Cu	2	0	2	I
		Pb	1	2	3	II
3		Ag	0	0	0	I
		Cu	3	1	4	II
		Pb	0	2	2	I
1	Peinture acrylique	Ag	0	0	0	I
		Cu	2	0	2	I
		Pb	1	2	3	II
2		Ag	0	0	0	I
		Cu	3	0	3	II
		Pb	1	2	3	II
3		Ag	0	0	0	I
		Cu	3	0	3	II
		Pb	0	2	2	I
1	Résine époxy	Ag	0	0	0	I
		Cu	1	0	1	I
		Pb	0	0	0	I
2		Ag	0	0	0	I
		Cu	1	0	1	I
		Pb	0	2	2	I
3		Ag	0	0	0	I
		Cu	0	0	0	I
		Pb	1	2	3	II
1	Film polyester	Ag	0	0	0	I
		Cu	2	0	2	I
		Pb	0	2	2	I
2		Ag	1	0	1	I
		Cu	2	0	2	I
		Pb	1	4	5	III ¹⁴⁴
3		Ag	0	0	0	I
		Cu	1	0	1	I
		Pb	0	2	2	I
1	Film aluminium	Ag	0	0	0	I
		Cu	2	0	2	I
		Pb	0	2	2	I
2		Ag	0	0	0	I
		Cu	1	0	1	I
		Pb	0	2	2	I
3		Ag	0	0	0	I
		Cu	1	0	1	I
		Pb	0	2	0	I
